ANALYSIS AND TREATMENT OF TYPICAL FAULT CASES  
ON ELECTRIC POWER COMMUNICATION EQUIPMENT

# 电力通信设备典型故障 案例分析与处理

国网河南省电力公司信息通信公司 组编

#### 案例一 SDH 设备误码故障

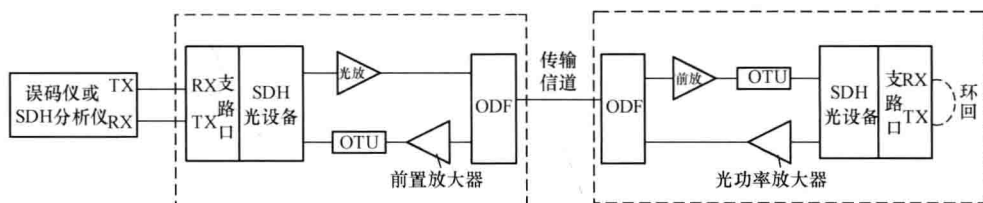
图 1-1 长距离光传输设备误码性能测试连接框图

配线架（Digital Distribution Frame, DDF）架上对设备硬环回，在本地网元支路侧监测网段电路的误码性能。长距离光传输设备误码性能测试连接框图如图 1-1 所示。

一般环回法定位误码故障, 包括 VC4 通道的环回、2Mbit/s 电口环回和通过尾纤光口环回 (需要增加衰减器)。若线路网元比较多, 可用 SDH 误码分析仪逐段进行环回测试来逐步确定故障的范围。可在两个网元之间配置一个 2Mbit/s 业务通道作为测试对象, 在远端网元的支路侧通过网管软环回或在数字

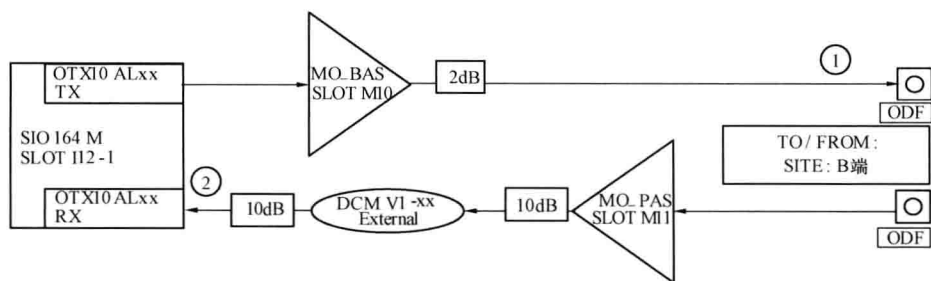
图 1-2 A 至 B 方向 10Gbit/s 光方向设备配置图

例如，A、B 线路全长 126km，A 和 B 两端分别增加了色散补偿模块（Dispersion Compensator Module, DCM），STM-64 传输速率高，为保证较低的误码率及防止不可预测的因素对信号的传输质量产生影响，A 和 B 变电站均采用前向纠错编码（Forward Error Correction, FEC），使接收端能在光信噪比（Optical Signal Noise Ratio, OSNR）较低的情况下依然获得较佳的误码性能指标。A 和 B 变电站两端 10Gbit/s 光方向测试点如图 1-2、图 1-3 所示。

网管监测 10Gbit/s 板卡误码性能，发现光设备接收出现 BBE、ES、SES、UAS 误码告警，B 端出现近端误码，而 A 端出现远端误码，根据现象判断光传输设备 A 发端或 B 收端线路存在故障或光板故障，A 端故障可能性较大。首先对 A 端 ECI 光设备进行外观检查，检查所有连接尾纤情况，包括尾纤的扭曲、

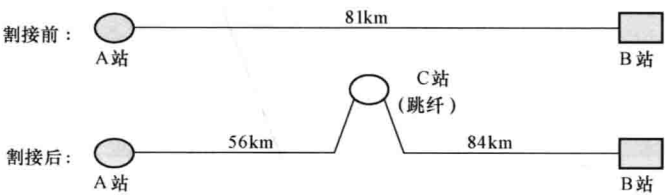
图 1-6 网络 II 接图

新建 500kV C 变电站进行通信接入工作时，需割接进 A 和 B 变电站之间 500kV 线路光缆。原先 A 变电站甲厂家光端机和 B 变电站乙厂家光端机之间有一条 2.5Gbit/s 对接光路，此工程中需增加放大器并在 C 变电站跳纤。C 变电站割接后，光路一直对接不成功。割接前后网络 II 接图如图 1-6 所示。

C 站割接前，两站之间为 81km 的 OPGW (Optical Fiber Composite Overhead Ground Wire) 光缆，无跳接点。A 站 ECI 光模块最远支持 98km 的传输距离，B 站乙厂家光模块最远支持 85km 的传输距离。C 站割接后，两站之间将形成总长 140km 的 OPGW 光缆和 1 个跳接点（2 个光配接头，约 1.2dB 损耗）。
