# 变电设备状态 检测实例

国网宁夏电力公司电力科学研究院 编

### 1.1 灵州±800kV 特高压换流变电站换流变压器悬浮放电缺陷

## 1.2 沙湖 750kV 变电站 750kV 川湖Ⅱ线 C 相电抗器悬浮电位放电缺陷

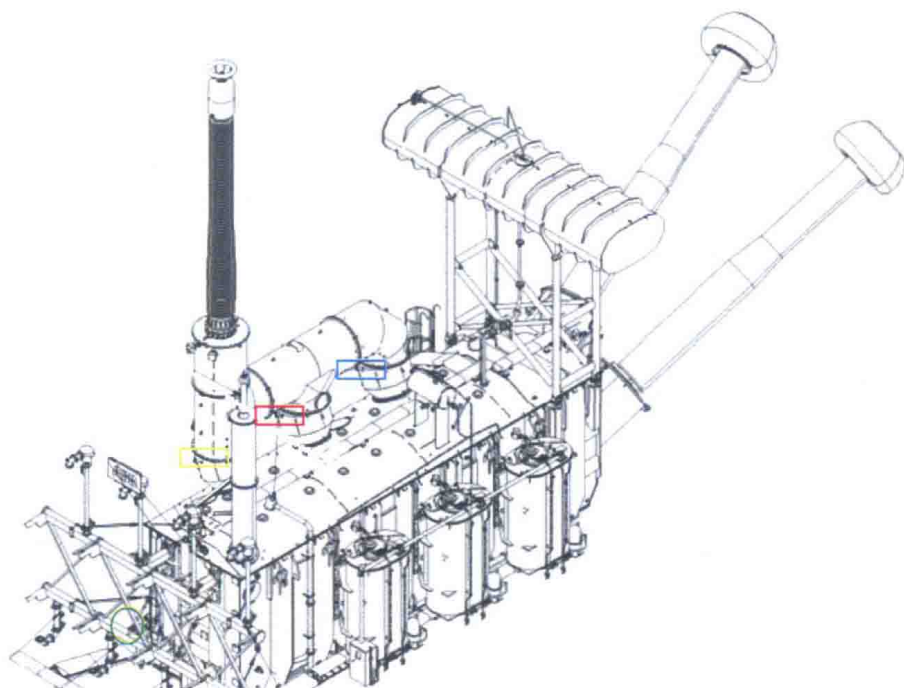
图 1-7 特高频及高频传感器定位布置形式 (一)

传感器分别布置于 M 型升高座法兰缝隙，如图 1-7、图 1-8 所示。

测试结果可以看出，以高频局部放电信号为触发源，定位分析黄色、红色传感器均超前于蓝色传感器，并且黄色传感器信号与红色传感器信号较接近，确定信号源位于柱 2 与柱 3 之间，并且位于红色传感器高度以下。

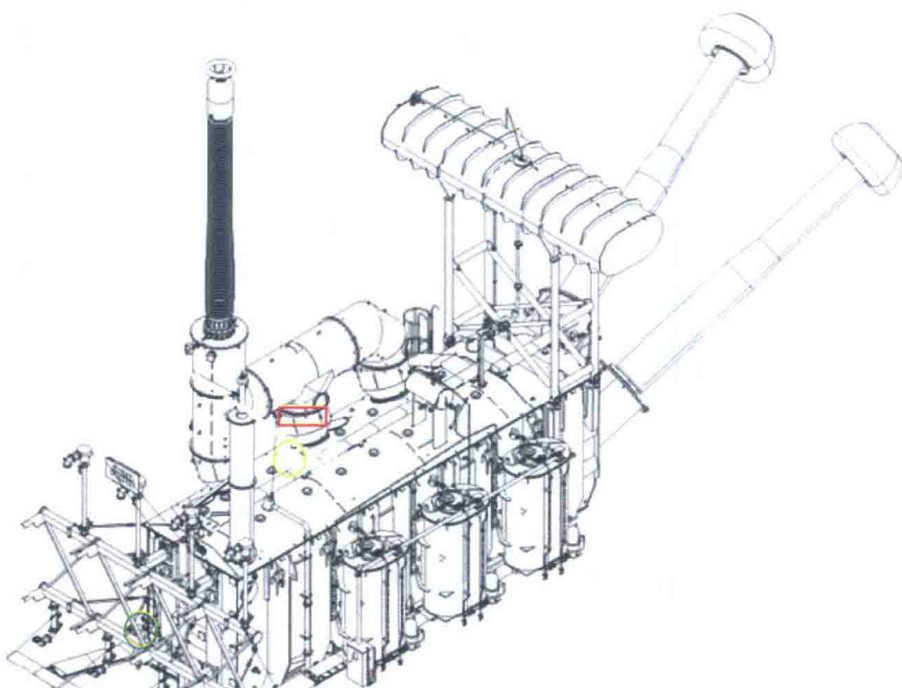
图 1-9 特高频及高频传感器定位布置形式（二）

3) 步骤三。将特高频传感器、超声波传感器按图 1-9 布置，高频传感器（见图 1-9 中绿色圆圈）夹在变压器铁芯引出线，超声波传感器（见图 1-9 中黄色圆圈）位于变压器柱 2 与柱 3 之间变压器顶部、特高频传感器（见图 1-9 中红色方框）位于柱 2 升高座法兰缝隙处，测试结果如图 1-10 所示。

由测试结果可以看出，以高频局部放电信号为触发源，高频信号、特高频信号及超声波信号具有对应性，即每周期产生两簇高频局部放电信号时对应产生两簇特高局部放电信号及超声波信号，结合超声波信号衰减特点，进一步定位确定悬浮缺陷部位接近超声波传感器部位。
