高层建筑 火灾和防火安全

第一章 米高梅大旅社火灾

作者：理查德·贝思特
美国防火协会高级火灾分析专家
大卫·P·戴默思
预防工程师，美国防火协会咨询专家

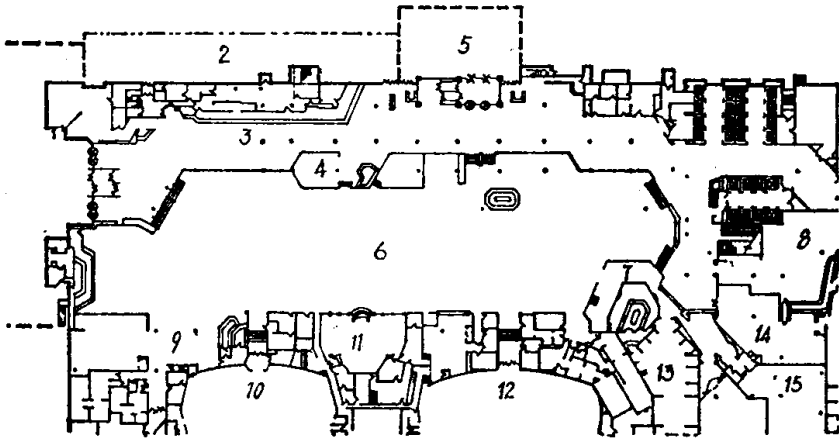
图 1—2 娱乐场层的平面布置图

熟食店和娱乐场的内装修及其内部的东西造成大的燃料荷载。熟食店内的东西，包括有聚氨酯垫的移动椅子，其燃料荷载面积约为300平方米。娱乐场内的东西，包括赌桌等家具设施和各种塑料内装修等，其燃料荷载面积达6000平方米。饭店和客厅的座椅上都有塑料垫。
