# 第 I 部分

## 因结构缺陷引起之桥梁损坏的 维修加固实例

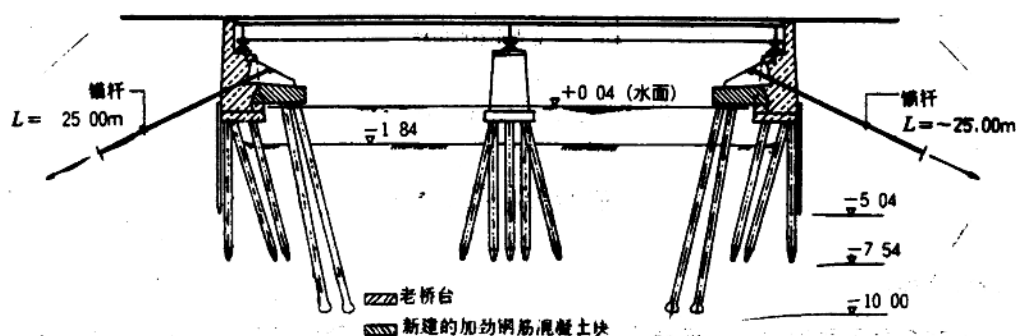
图1-1-1 侧面图

该桥为2孔、跨径14.28m的等高度连续钢梁桥,全长28.56m,桥宽20m,交角为73.4°(图1-1-1),建于1927年。主梁为七片钢板梁,铆接,桥墩上设固定支座,桥台上设活动支座。墩、台、立柱均为素混凝土,基础为木桩桩基。钢梁构件表面用保护层防锈,桥面为花岗岩石铺面并设有沥青胶浆防水层。地基情况参阅图1-1-2。

因桥台转动引起桥台及台上滚动支座损坏,损坏程度为中等。

据对桥台上滚动支座的长期观测调查得知,两侧支座有长期持续的微小变位,由于此变位尚未停止,所以,有因支座的损坏而引起桥梁上部构造下落的危险。

为承受作用在群桩上的水平力, 设置25m 长的锚杆。为加宽桩基础, 在老桥台上浇筑新的钢筋混凝土块, 并以老桥台旁新浇筑的混凝土灌注桩支承此钢筋混凝土块, 新灌注的桩伸至具有支承力的土层2.5m 深并使桩尖扩大, 使之具有足够的桩尖承载力 (图1-1-2)。

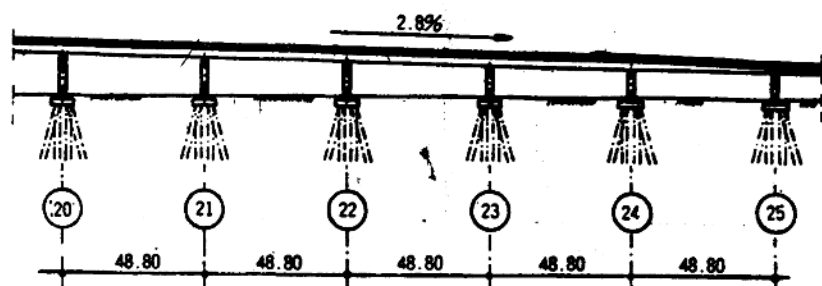
图1-2-1 侧面图

该桥为29跨总长为1,371.25m的预应力混凝土连续梁桥,跨径组成为  $48.55 + 24 \times 48.8 + 40.9 + 39.6 + 36.25 + 34.75(m)$ , 桥面宽21.3~24.8m, 正交(图1-2-1)。主梁为单室箱梁,除东头5孔外均为等高,以斜压杆支承悬臂桥面板;桥面为在玻璃棉上铺设8mm厚的沥青胶,再在其上铺筑 $2 \times 3.5cm$ 的高温拌和摊铺沥青混合料。地基情况为:地面下17~19m内均为粉砂、泥炭和砂夹杂交替的软弱地基,再下去才是由细砂、中砂、粗砂并包含有部分灰土、粘土和粉砂组成的支承地基。采用双室空心箱形断面桥墩,独立式桥台,墩台基础为带有套筒的现场灌注混凝土桩。本桥的施工年份是1979~1983年。

导致结构物损坏的重要部位及构件特征 直径为61cm的混凝土灌注桩桩群,桩尖混凝土的稠度为K1(干硬性混凝土),而桩中间部分的混凝土则为稠度K3(流动性混凝土)。

5号墩的基桩,因桩内混凝土灌填不密实,施工中即发现有中等程度损坏。

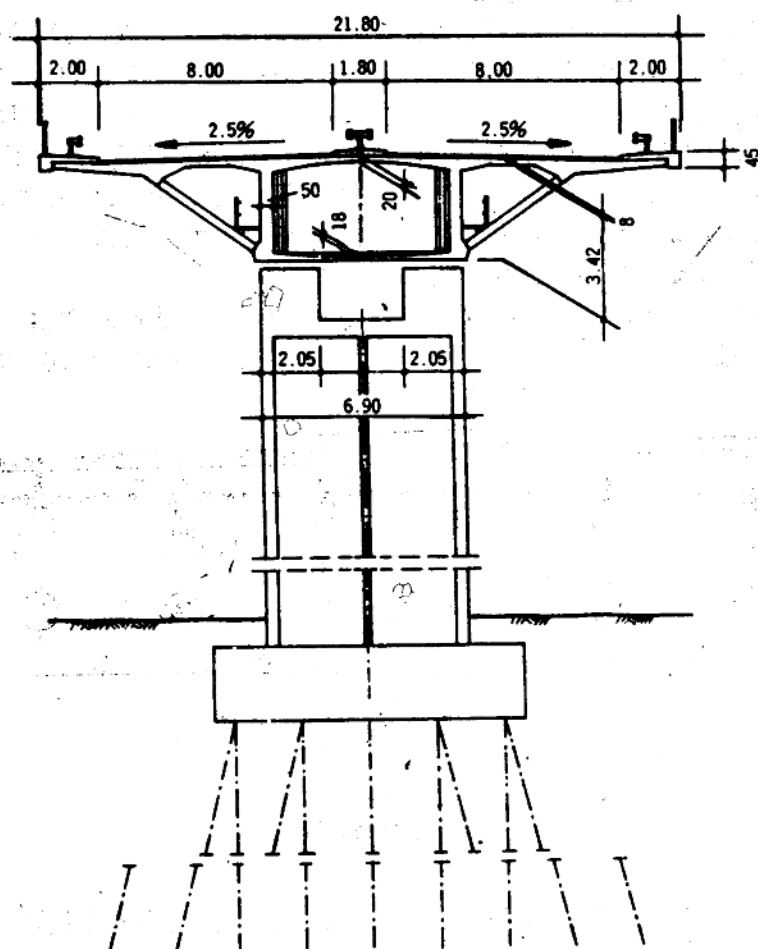
图1-2-2 主梁断面及桩基布置图

公路局的地质专家和施工单位的地质人员对地基的周密调查和评价表明,损坏部位的地基纵断面在地面以下深至19m内,均为薄砂层和粉砂层交错变化,系多层互相重迭的软弱地层。粉砂的含水量为50~100%或30~70%,弹性模量 $E_s=0.8\sim 2.0N/mm^2$ ,剪切系数 $C'=0.009N/mm^2$ ,内摩擦角 $\phi'=18^\circ$ 。地下深6m以上的地基为塑性粉砂且含有机质成分显著。

桩深19m以下部分,则嵌进细砂层、中砂层2~3.5m。

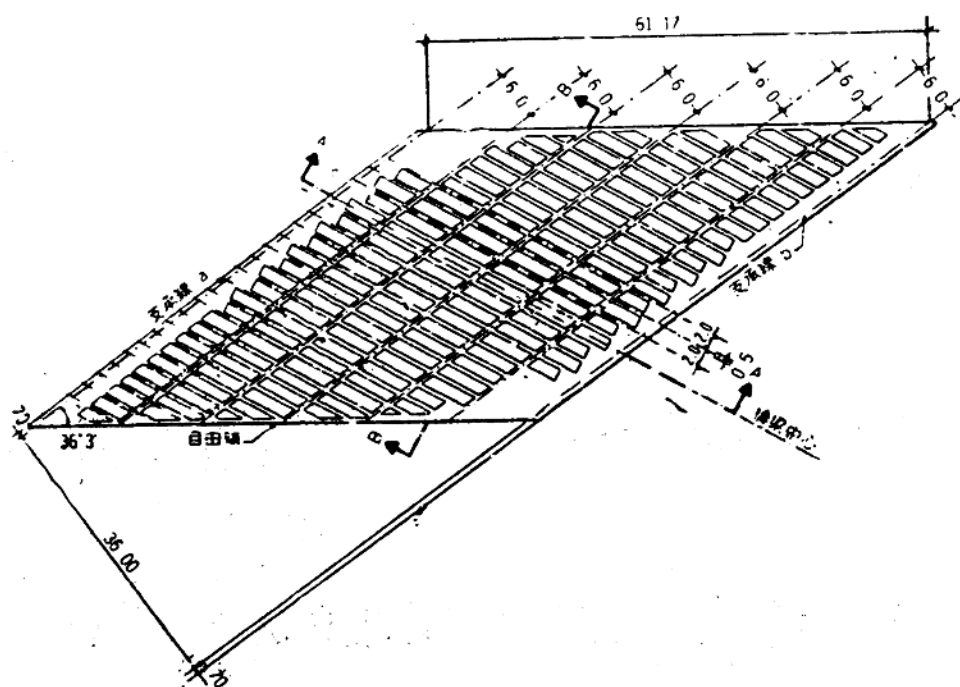
图1-4-1 平面图

施工中的1959年5月,发现本桥上部构造和摆动支座有裂缝并发生损坏,损坏程度严重。

施工中,当上部构造的预应力施加完毕并拆模后,即发现布设在两侧钝角部位各6个摆动支座有裂缝,且其顶、底面的混凝土剥离。

次年冬天,发现钝角附近的桥面板底面及自由端腹板有裂缝,这些裂缝是典型的剪切裂缝,裂缝宽为1~2mm。

1961年对所有摆动支座进行检查时,即发现全部摆动支座均有不同程度的损坏,且其顶底面混凝土剥离。

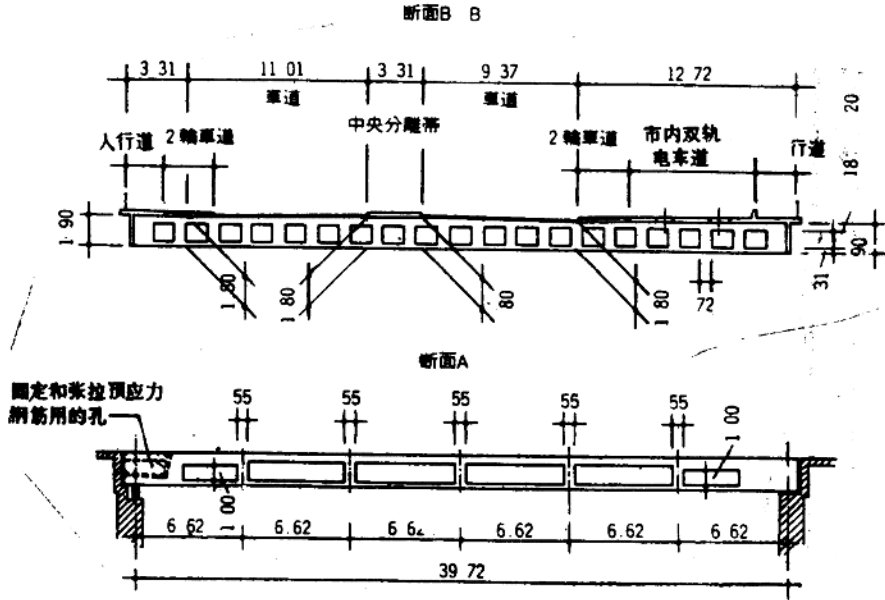
图1-4-2 断面图

为了解损坏原因而进行的模型实验结果表明，在剪切裂纹区测定的剪应力虽为 $\tau = 5\text{N/mm}^2$ ，但所配制的箍筋甚少。另外，在构造上将预应力钢筋集中锚固的方法及其张拉工艺也对上部构造的裂纹发生有不利的影响（图1-4-2、图1-4-3）。

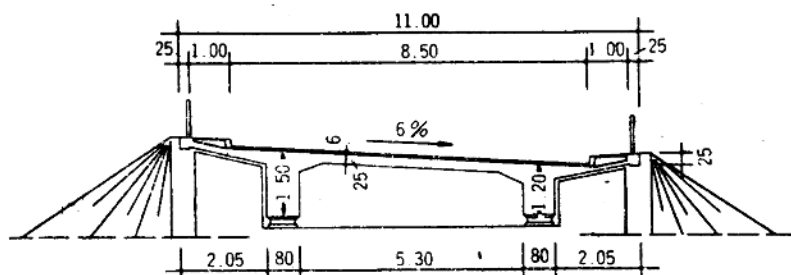
图1-5-2 断面图

1978年7月20日在桥台、支座和上部构造处，发现因上下部构造设计上的错误而引起的严重损坏。

竣工后约20年,桥梁的上部构造及桥台均发现有混凝土开口裂缝。水通过裂缝浸入,致使有大量游离石灰流出。

兩側橋台向土堤方向傾斜，在橋台的鈍角部位產生承台側牆剪切破壞。

上部构造不仅在相对于承台的横向错位,就是支座的侧箍也有弯曲或拉裂,固定支座的突起部件被剪切破坏。在桥台的锐角部位,端横梁与承台侧墙间伸缩缝已明显开裂。
