# 高端车变速器诊断与维修 (案例分析)

##### 1. 奥迪车变速器大修后仅仅使用 1 个月又不能行驶了

## 2. 进口迈腾变速器为何总锁挡

### 3. 奥迪为何只在挂倒挡时有冲击

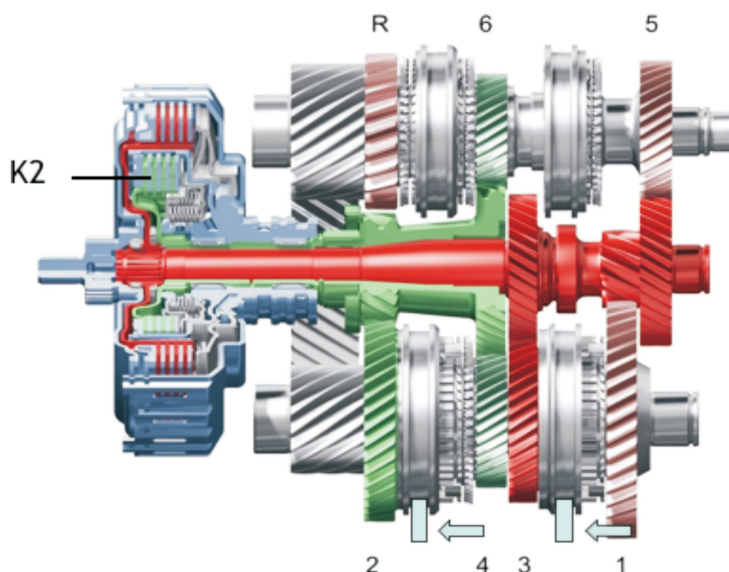
图 1-11 变速器换挡过程

行驶中的换挡过程则是以加速踏板和制动踏板来确定预选挡信息。例如变速器以 2 挡行驶时，离合器 K2 在传递发动机动力，此时 1/3 挡同步器则被切换到 3 挡一侧做好预选挡准备（图 1-11）。

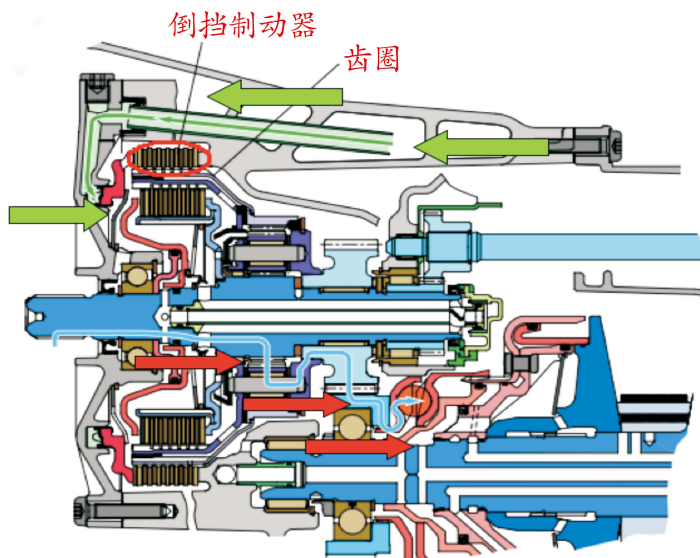
图 1-16 倒挡供油

另外，维修技师应提高故障分析和判断能力。此车删除自适应值前后的电流值差距较大，可以认为控制单元对倒挡的自适应不正常。由此要继续分析控制单元是根据哪些因素来进行自适应的：首先从安全角度考虑，入挡和制动停车时油压不能太高，否则会导致发动机熄火；其次由于间隙、摩擦系数等数值改变，要维系接合情况，因此在确保安全的情况下，舒适情况就变差了。倒挡供油，见图 1-16。
