# GIS设备典型故障 案例及分析

国网宁夏电力有限公司电力科学研究院 编

### 1.1 河滨 220kV 变电站 44200-1 隔离开关气室漏气故障分析

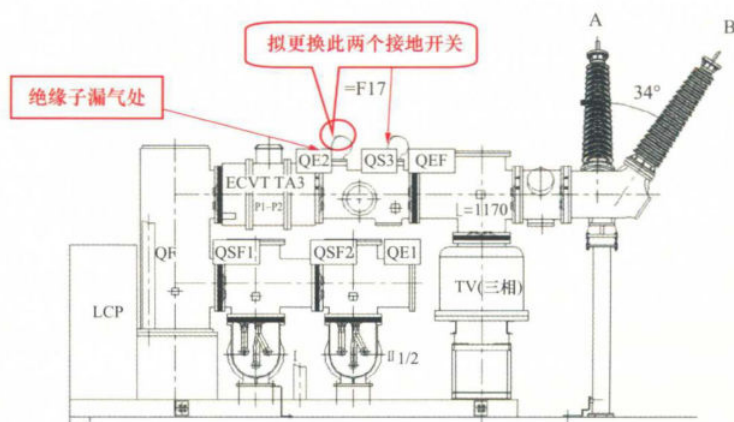
图 1-11 河滨 220kV 变电站 44120 河化线间隔 GIS 结构示意图

2013 年 1 月 30 日, 河滨 220kV 变电站河化线 44120-3 隔离开关气室压力为 0.02MPa (额定压力为 0.4MPa, 报警压力为 0.35MPa), 检修人员对 44120-3 气室补气至 0.4MPa。对其气室进行检漏, 发现 44120-0 接地开关绝缘子处有明显漏气现象 (见图 1-10)。初步判断是绝缘子破裂导致气压变化较快。

图 1-11 为河滨 220kV 变电站 44120 河化线间隔 GIS 结构示意图。
