# 变电设备 试验诊断及分析

主 编 陈 灵  
副主编 张孔林 黄 巍 张秀霞

本书精选了近年来电网公司变电设备检测和故障诊断的 57 个案例, 这些案例涵盖了变压器、互感器、避雷器、断路器、GIS、开关柜及其他设备。案例详细描述了电气试验、油化试验、带电检测技术在变电设备状态检测中的分析思路和诊断方法, 并对故障设备结构进行深入剖析。通过有针对性地讲解试验技术与设备结构之间的对应关系, 让读者通过故障现象学习试验诊断技术, 掌握设备结构, 积累试验异常诊断的经验。

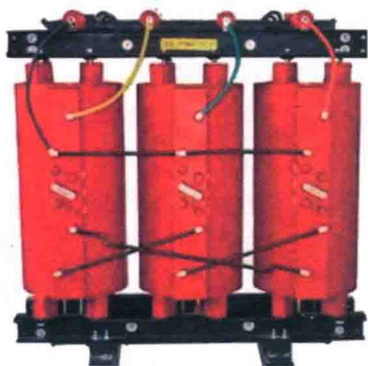
图 2-1 10kV 1号接地变压器兼站用变压器外观

2016年8月29日,110kV某变电站10kV 1号接地变压器兼站用变压器保护动作。当天检修、试验人员及厂家工作人员到现场进行检查及试验,检查发现接地变B相线圈高压侧线圈底部出现开裂,附近的铁心及夹件有发黑痕迹;试验发现高压侧A相直流电阻正常,B、C相直流电阻严重超标。

10kV 1号接地变压器兼站用变压器如图 2-1 所示,可看成三个独立的单相变压器通过连接杆联结而成,每个单相变压器内均有铁心及高低压绕组。该变压器联结组别为 ZNyn11,三相绕组的联结组别如图 2-2 所示。

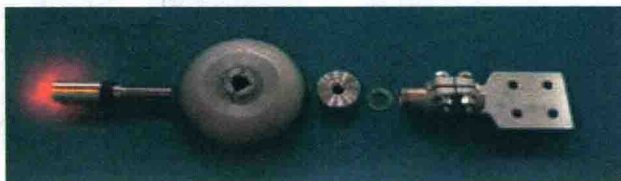
图3-1 套管头部主要部件

该互感器公司生产的油浸纸电容式穿缆型套管, 其主要部件如图3-1所示。该套管将军帽帽盖与高压引线接头  $\Phi 60$  紧固螺母之间有一纸质垫片, 高压引线接头与将军帽帽盖底部之间有一橡胶密封垫相隔, 即纸质垫片和橡胶密封垫造成了将军帽帽盖与高压引线接头存在绝缘间隙。

运行中的套管将军帽与高压引线接头存在绝缘间隙, 将产生悬浮电位, 因此厂家在高压引线接头与将军帽帽盖之间增加一根定位销(也可起到固定引线位置的作用), 来防止悬浮放电。

根据厂家对该型号套管同类型缺陷的返厂处理经验, 及现场对套管将军帽解体检查情况, 分析认为造成3号主变压器110kV套管介损偏大的原因为: 由于定位销没有通过螺钉等手段可靠地与将军帽帽盖、高压引线接头相连。高压引线的定位销与将军帽接触不良, 此时用万用表测量高压引线与将军帽不连通, 套管介损试验也因存在绝缘间隙而产生异常, 影响试验数据的准确性, 引起介损偏大或超标。具体如图3-2~图3-4所示。
