第八章 电梯事故分析

第二节 电梯事故案例

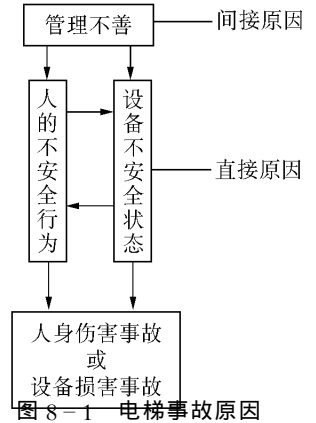
图8-1 电梯事故原因

电梯事故的原因，一是不安全行为；二是设备的不安全状态，两者又互为因果。人的不安全行为可能是教育或管理不够引起的；设备的不安全状态则是长期维修保养不善造成的。在引发事故的人和设备的两大因素中，人是第一位的，因为电梯的设计、制造、安装、维修、管理等，都是人为的。人的不安全行为，比如操作者将电梯电气安全控制回路短接起来，使电梯处于不安全状态，这个处于不安全状态的电梯，又引发人身伤害或设备损坏事故。具体每个事故发生的原因各有不同，可能是多方面的，甚至可以追踪到社会原因和历史原因。笔者将电梯事故原因用框图表示出来，见图8-1。
