雅阁车系电路分析 与维修案例集锦

本书从雅阁车系电路图识读入手，分析了雅阁车系的起动系统、充电系统、发动机电控系统、自动变速器系统、防抱死制动系统、安全气囊系统、空调系统、巡航系统以及车身电气系统等系统的电路图，总结了相应的检修思路和检修注意事项，通过案例的形式讲解了雅阁车系常见故障的检修。

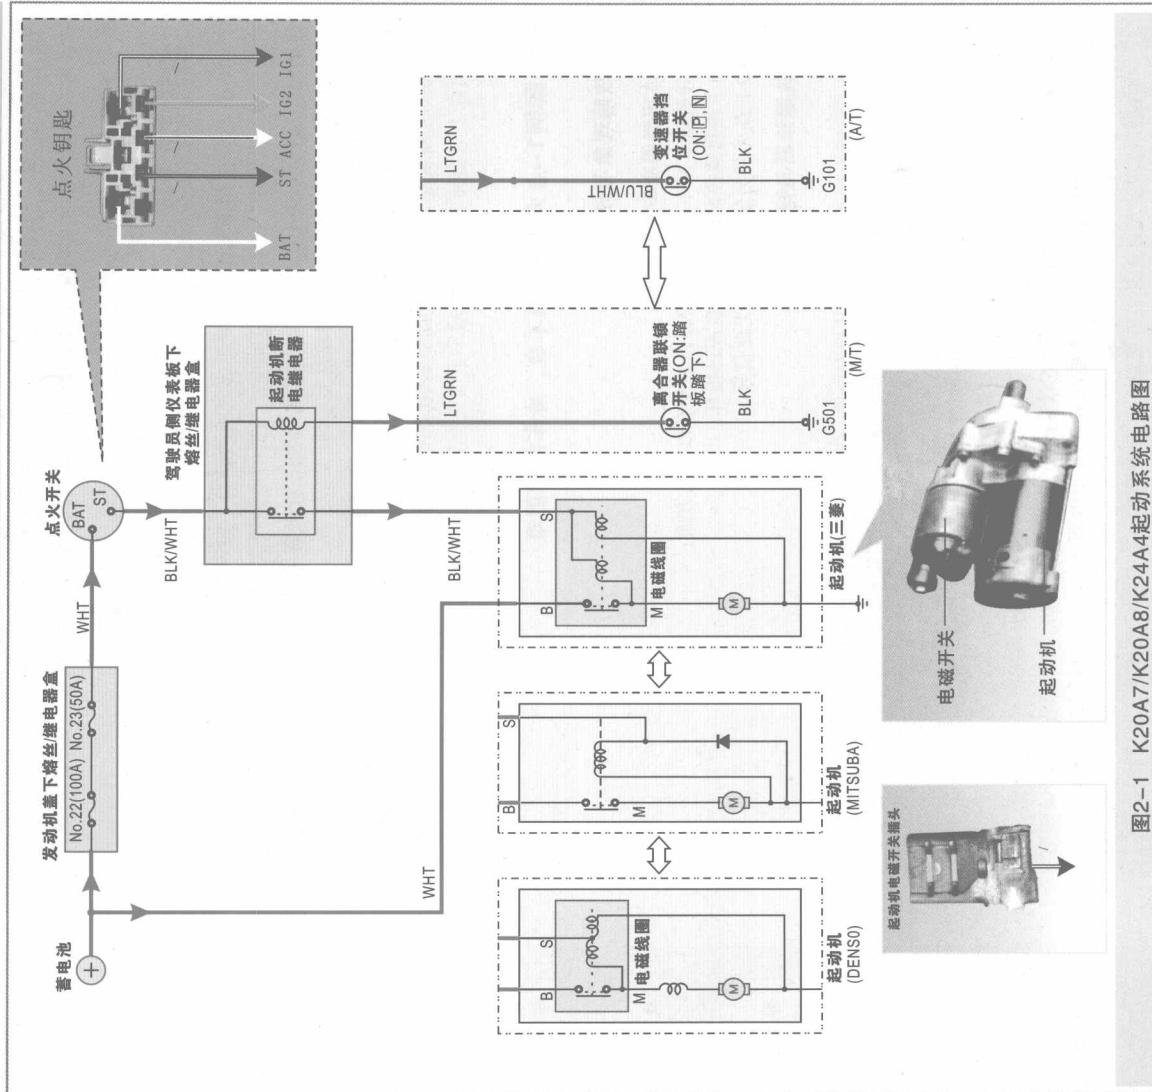
图2-1 K20A7/K20A8/K24AA4起动系统电路图

当点火开关转到起动档（ST）且踏板踩下时，电路中电流由蓄电池正极→发动机盖下熔丝/继电器盒中的熔丝22（100A）→熔丝23（50A）→点火开关→起动机断电器线圈→离合器联锁开关（踏板踩下时接通）→G101搭铁→蓄电池负极。余下工作情况与装有自动变速器的轿车起动情况相同。

广州本田雅阁轿车的起动系统主要由蓄电池、起动机和点火开关组成。其电路如图2-1所示。

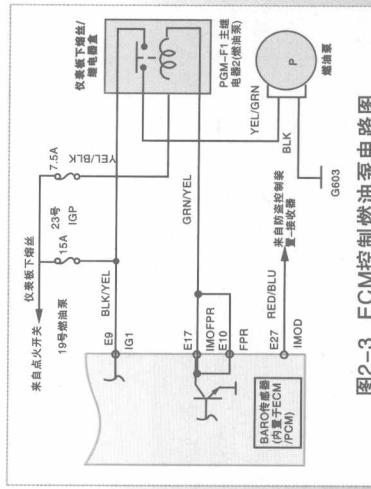
图2-3 ECM控制燃油泵电路图

根据该车的ECM控制线路图（图2-3），只有燃油泵继电器的线圈控制线（E17和E10脚）出问题了。拆开电脑，接上电源模拟，E17和E10脚却无搭铁信号。正常情况下，点火开关打开，发动机不运转的情况下，此脚电压应为0V，约2s后电压为蓄电池电压。重点检查E17、E10脚的电脑内部线路走向，依据线路板绘出控制线路图，如图2-4所示。

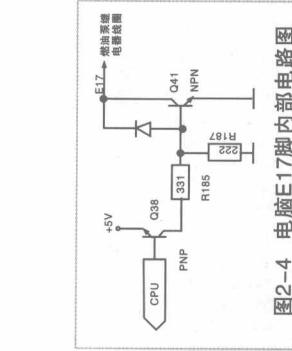
图2-4 电脑E17脚内部电路图

控制端子IMOFPR（E17）的工作原理：在正常打开点火开关以后，电脑发出一个低电平信号给Q38基极，Q38导通，晶体管Q41的基极就有了0.7V导通电压，Q41导通。电源经燃油泵线圈至FPR（E10）端子在电脑内部经Q41发射极搭铁。油泵继电器闭合，油泵工作2s后停止，以建立起动时的工作油压（此时，CPU发出一个高电平约5V）。当起动后，ECM根据发动机转速信号继续控制Q38、Q41导通，使IMOFPR端子搭铁，从而使燃油泵继续工作，若检测到为非正常起动，ECM将始终发出一个指令即高电平（5V）给Q38使其截止，从而Q41截止，燃油泵继电器线圈不能搭铁从而切断燃油泵电源，使发动机不能起动。

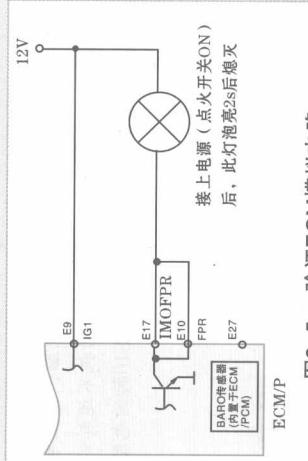
图2-5 验证ECM模拟电路

因为车不在身边，为了验证所做的维修工作，只好采取模拟的方法。接好电源，模拟车上情况，并用一个小灯泡代替燃油泵继电器线圈（如图2-5所示），通电，小灯泡亮2s后熄灭，至此，维修工作结束。

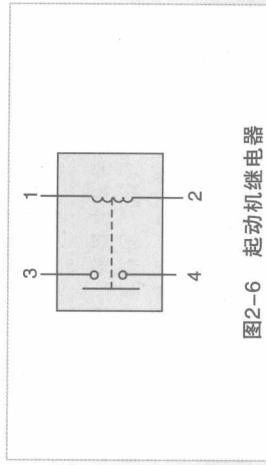
图2-6 起动机继电器

在起动机不工作时，转动点火开关至START位置；起动机一点反应也没有。根据经验，应是起动机的控制线无电压。拔下起动机继电器（见图2-6），将其端子1、3接至点火开关的ST端子，端子2搭铁，端子4接至起动机控制线。

将点火开关转至START位置，测量继电器端子1、3处电压，为12V，说明继电器至点火开关的线路正常。

将继电器端子3、4短接，点火开关转至START位置，起动机工作，说明起动机控制线路和起动机正常。分析故障出在搭铁线路。

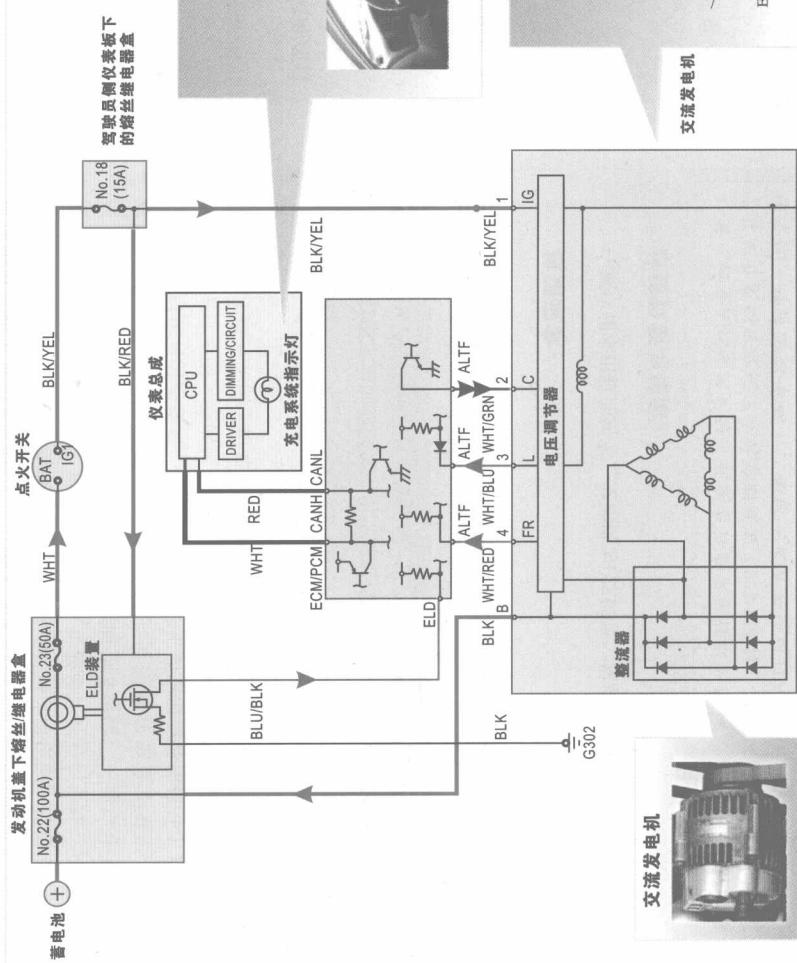
图3-1 充电系统电路图

广州本田雅阁轿车的充电系统包括蓄电池、交流发电机、电压调节器和充电指示灯等。蓄电池电压12V。交流电动机整流器由8只二极管组成，电压调节器为集成电路（IC）式、整流器与调节器均安装在发电机内。充电电路如图3-1所示。

当点火开关处于点火档而发动机未起动时，发电机的励磁电路处于他励状态。其工作电流为：蓄电池正极→发动机盖下熔断器/继电器盒中的熔丝No.22（100A）→No.23（50A）→点火开关→熔丝No.18（15A）→发电机接线柱IG→电压调节器接线柱FR→电压调节器指示灯→电压调节器→励磁线圈→蓄电池负极，形成回路，此时充电系统指示灯亮。

发动机起动后，发电机的三相绕组产生交流电，通过硅二极管整流后在发电机“B”接线柱输出直流电。交流发电机B+→熔丝No.22（100A）→蓄电池→发电机搭铁端子，发电机发电后，励磁电流由发电机自身提供，进入自励状态。同时由于“L”点电位升高，使充电指示灯两端电位较接近，此时充电系统指示灯亮。

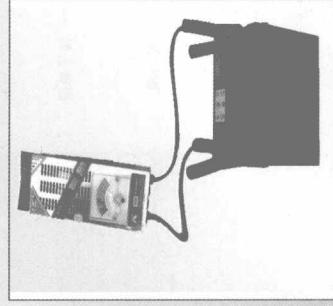
图3-2 测量蓄电池的放电电压

3) 看来问题不在发电机上，重新进行检测，着车后，测量蓄电池电压为12.5V。但发电机的输出端电压却为14.5V，从发电机到蓄电池端相差了2V，看来问题出在这段线路上（见图3-2）。

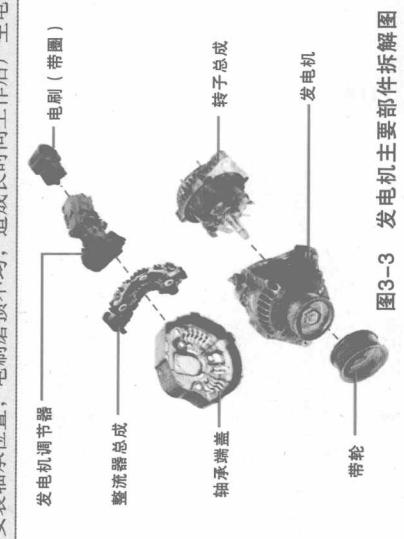
图3-3 发电机主要部件拆解图

14) 拆检发电机（见图3-3），发现发电机被维修过，已更换过发电机轴承及电刷，因在操作时损坏安装轴承位置，电刷磨损不均，造成长时间工作后产生电磁波干扰。

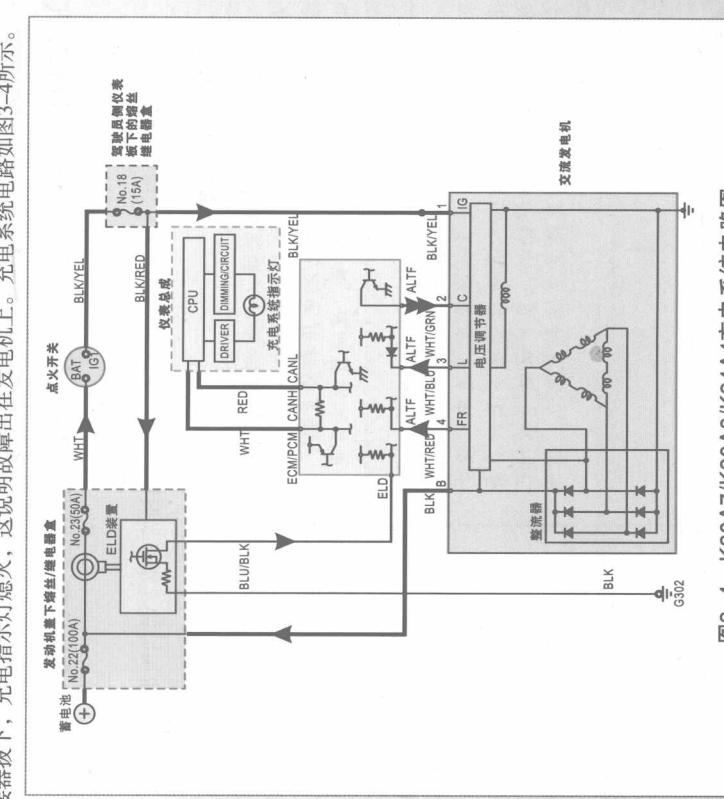
图3-4 K20A7/K20A8/K24A4充电系统电路图

在点火开关位于ON位置时，充电指示灯有时也暗亮。当暗亮时，先将发电机上的4芯插接器拔下，充电指示灯熄灭，这说明故障出在发电机上。充电系统电路如图3-4所示。
