# 电视机维修

一九九六年合订本(下)

本书是《电视机维修》96年7至12期(下半年)合订本,主要内容有各种电视机(彩电、黑白、小型、大屏幕、高清晰度)的维修方法、维修经验和技巧、专题讲座、电路解说;还介绍新技术、新器件、新功能及相关资料。附录中增添了许多彩电的实用维修资料:电视机用新品晶体管电性能;彩电遥控器及微处理技术英汉名词术语对照;彩色显象管的替代修理;长城牌G2128/2528/2928型系列彩色电视机电路详解;流行彩色电视机集成电路数据资料;G8363MF大屏幕彩电的故障分析与修理方法。

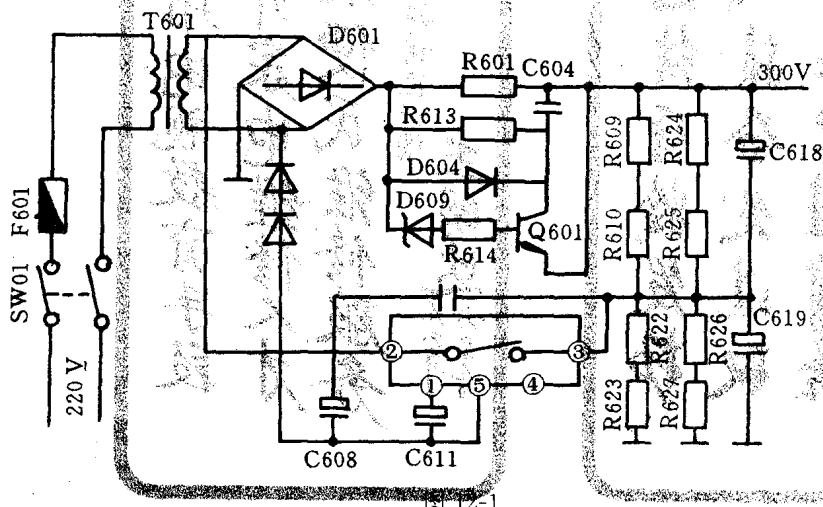
图 12-1

为了适应各种不同的电网电压,KV-2900T 型彩电的供电电路采用桥式/倍压整流自动切换方式。应用电路如图 12-1 所示。

在待机状态,电源的整流输出和开关电源也要发生一些变化。它主要依靠接在图 12-1 中的 Q601。

在待机状态,由于开关电源的负载电流很小,图12-1中的Q601截止,限流电阻R601分担了一部分电压。

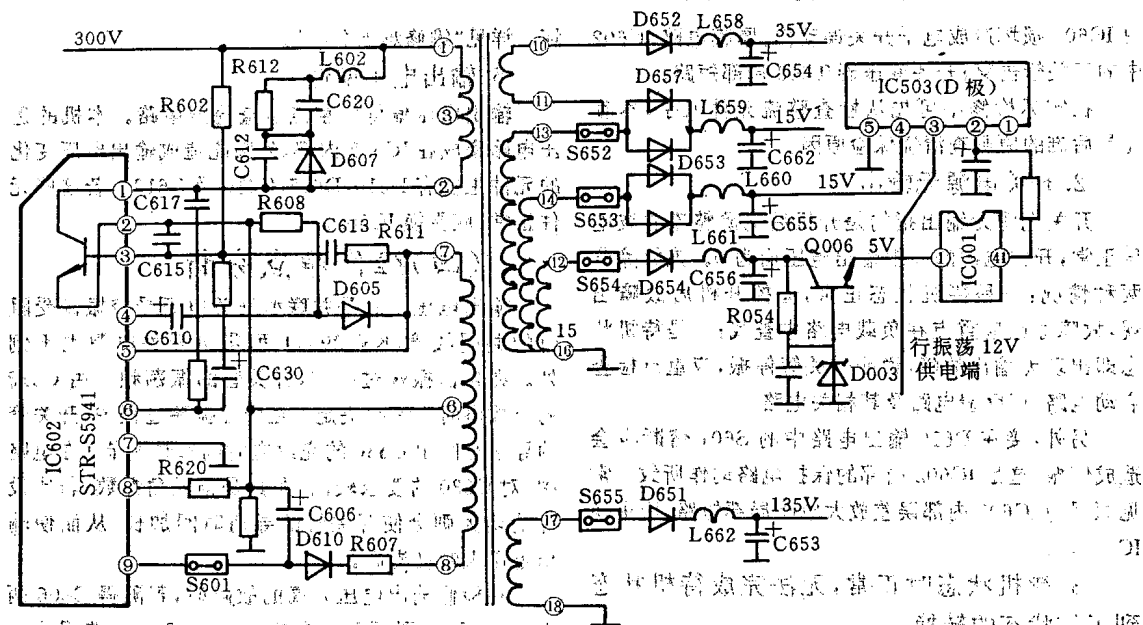
图 12-2

为了简化电路,提高开关电源的稳定性和可靠性,KV-2900T 型彩电的开关电源采用高集成度大功率厚膜电路,将开关管、取样放大电路、脉宽调制电路全部集成在厚膜电路 IC602 内部。应用电路如图 12-2 所示。

从图 12-2 可以看出,该机的开关电源共有 5 组输出电压。D653 整流输出的 135V 电压给行输出电路供电,D653 整流输出的 15V 电压经 IC503 稳压成 12V 后从③脚输出给行振荡电路供电。遥控关机时,微处理器 IC001 的④脚呈 5V 高电位,该电压送至 IC503 的②脚,破坏了 IC503 的工作条件,使③脚输出的 12V 电压变为 0,从而使行扫描电路停止工作。

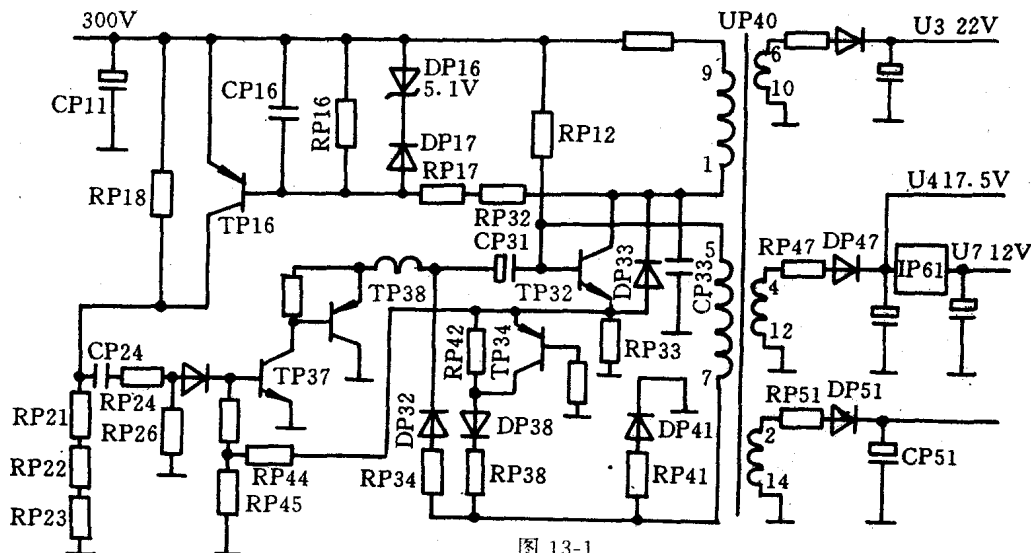
图 13-1

TH-4R100 机芯开关电源的电源变换电路实际上是一个并联型自激式开关电源。电路结构如图 13-1 所示。

在图 13-1 中,TP32 为开关管,它与开关变压器 UP40 的 1~9 绕组以及 CP33、DP33 组成谐振回路。开关变压器的 7~5 绕组是振荡电路的正反馈绕组。

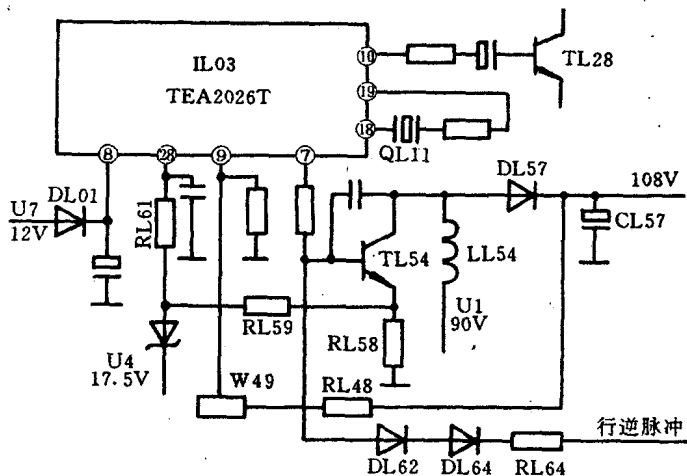
图 13-2

宽调制开关稳压电源,电路结构如图 13-2 所示。

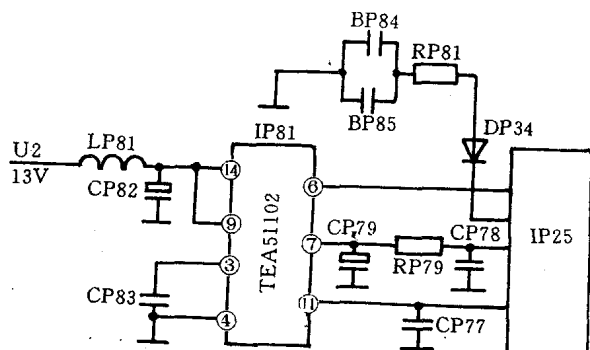
图 13-3

TH-4R100 机芯开关电源中的 5V 稳压电路,采用双正向稳压集成电路 TEA5110Z。具体应用电路如图 13-3。

该稳压电路的 13V 供电电源由电源变换电路输出的  $U_2$  提供。13V 不稳定电压加在 TEA4110Z 的 ⑭脚和 ⑨脚,从 ⑦脚和 ⑪脚即可输出双 5V 稳定电压,

供给微处理器 IP25 和其它附加电路。电路中的 BP84 和 BP85 是两块微型电池,作用是在关机后向 CPU 供电,用以保护存储器中储存的各种数据。

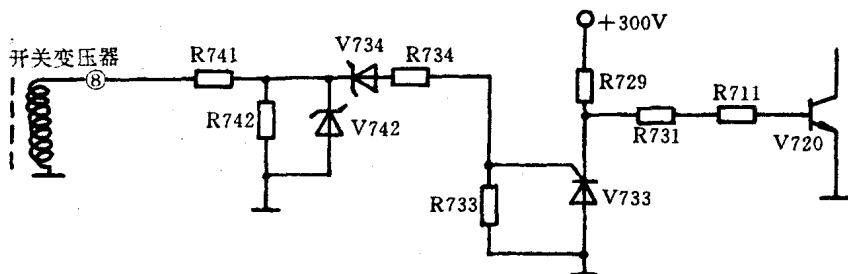
图 1

该电源的保护电路如图 1 所示,当电源输出电压过高时,开关变压器⑧端的取样脉冲也将升高,经电阻 R741、R742 分压后,使稳压二极管 V734 反向击穿导通,可控硅 V733 也将被触发导通,开关管 V720 的基极被强制箝位在低电平,电源停振保护。
