南京汽车制造厂档案室技术情报组编印

一九六四年十二月

制动器及离合器摩擦片用铝铆钉腐蚀原因及抗蚀方法

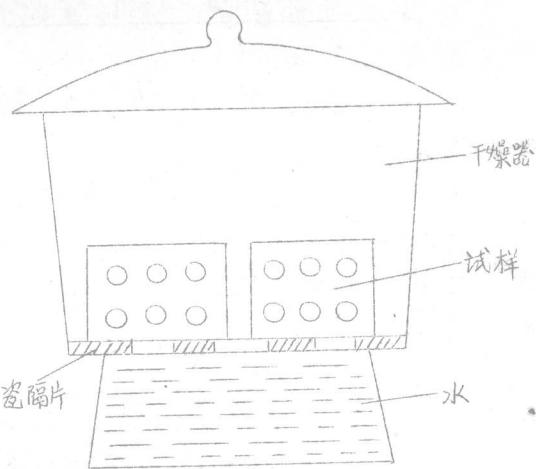
图1. 试样在干燥器中放置情况

每次试验都是将试样放在干燥器中，干燥器下面容水，试样放在瓷隔片上（如图1）。试样受到饱和蒸气浸浴，但是表面并不直接沾水；这样，能够保证各试片的试验条件相同。而在较高温度下，或者说与在同样温度的汽车工作条件下，这种情况是最潮湿，一般地讲，也是最恶劣的。
