灾后生命线工程修复加固与重建技术

仇保兴 主编

地震灾后绿色重建手册

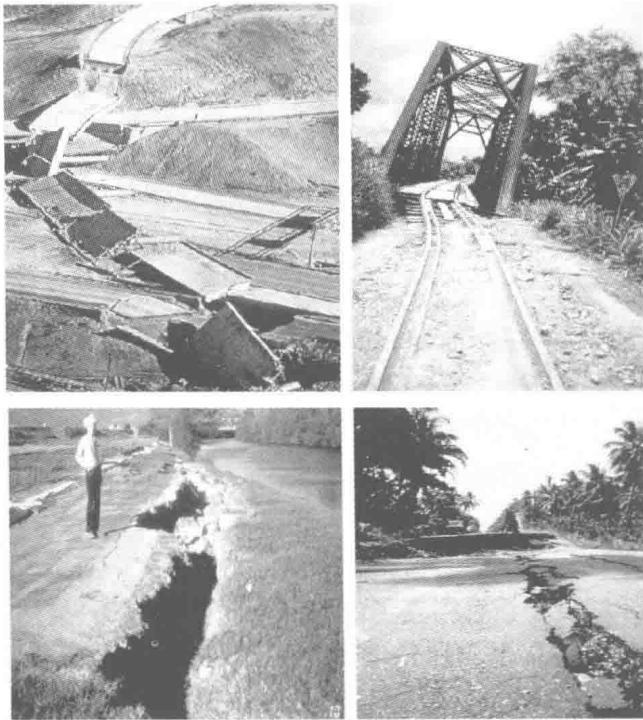
图1-5 北岭地震中生命线系统的相互作用

圣费尔南多地震、洛马普勒塔地震（1989，见表1-1）和北岭地震中这种情况也较普遍。圣费尔南多地震（1971）中，Newhall一中央通信大楼因一条主供水管道破裂而被淹，导致通信中断，污水管道的破裂导致了一些地区生活供水延误。连接5号和210号国道的立交桥破坏最为严重，上部高15~20m的曲线高架桥7个桥孔连桥墩全部倒塌，导致下部桥梁的破坏，同时中央横梁倒塌在铁路上，使铁路运营停止。在西尔马—圣费尔南多（Sylmar-San Fernando）地区由于总水管的破裂而被淹，阻碍了供气系统的泄漏检查与抢修。北岭地震（1994）中，在Pacomia的Wolfskill大街，因一油管破裂引发的火灾与爆炸毁掉了2座房屋和17辆汽车，铺设于同一沟壑中的9条管线和其上部的多条生命线全部毁掉（见图1-5）。供水管道的破裂造成桥台填方的冲刷而使基础破坏。
