# 铁路隧道工程 施工安全交底

闫晓禾 耿永旺 ◎ 编著

## 铁路隧道工程施工安全交底

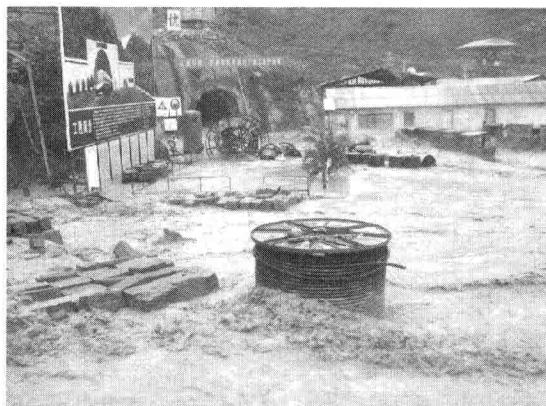
**【案例 4】** 2006 年 1 月 21 日,宜万铁路马鹿箐隧道出口段平导开挖至 PDK255+978 时发生突水、突泥,如图 1-1 所示。突水总量约 18 万方,在抢险抽水时又多次发生突水。

图 1-1 宜万铁路马鹿箐隧道出口段突水突泥现场

马鹿箐隧道全长 7 879 米,最大埋深约 660 米,隧道自进口至出口为连续 15.3% 上坡。在线路左侧 30 米预留二线位置设置预留二线位置设置贯通平导,平导全长 7 850 米。

隧道穿越地层中灰岩地层为 7 408 米,占隧道总长的 94%,隧道区域漏斗、落水洞、暗河十分普遍,岩溶强烈发育,管道岩溶水系极为复杂。这次事故除多人逃生外,造成 10 人死亡,1 人失踪。

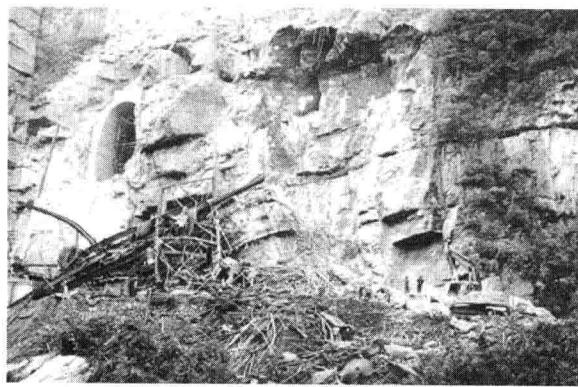
(1)事故经过。2007年11月20日8时44分,宜万铁路高阳寨隧道Ⅱ线进口发生特别重大坍塌事故,约3000立方米的石块滑落,堆积于318国道,使这一湖北通往重庆的重要公路交通干线中断,造成现场施工人员4人和318国道行驶中的大客车内32人中,35人死亡、1人受伤,直接经济损失1498.68万元。图1-2为事故现场情况。

图 1-2 宜万铁路巴东段高阳寨隧道口发生岩崩

1)直接原因。经调查认定,高阳寨隧道Ⅱ线进口边坡坍塌的直接原因是:隧道洞口边坡岩体在长期表生地质作用下,受施工爆破动力作用,致使边坡岩石沿原生隐蔽节理面与母岩分离,在其自身重力作用下失稳向坡外滑出,岩体瞬间向下崩塌解体,造成事故发生。
