A Study on Reservoir Dam Defects and Breaches in China

# 水库大坝病险和溃坝 研究与警示

◎ 张建云 杨正华 蒋金平 等 编著

本书针对我国水库大坝病险和溃坝的突出问题，通过大量水库大坝病险和溃坝的案例，研究了土石坝老化过程和评估方法，分析了水库溃坝机理和规律，总结了土石坝渗流安全、大坝抗震安全等方面的经验和教训，介绍了小型水库安全管理和水库大坝应急预案编制的要求，较系统地总结了我国病险水库和溃坝防治经验和成果。

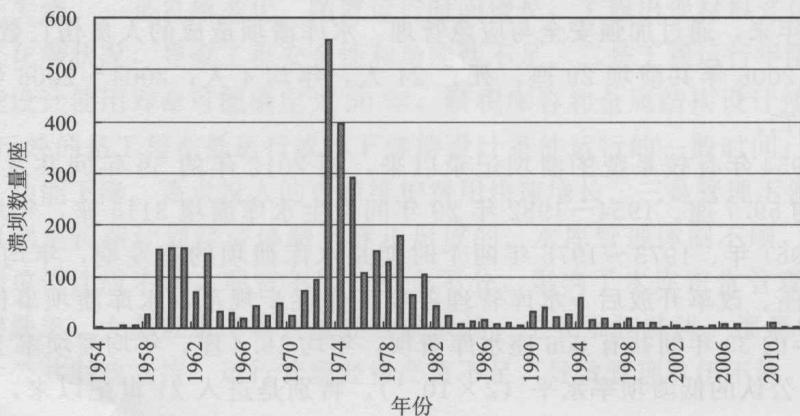
图 1-1 水库溃坝数量年际分布 (1954~2012 年)

由表 1-1 可见, 溃坝多发生于新中国成立早期, 高发于“文化大革命”期间。随着时间的变化, 越接近后期水库溃坝越少, 改革开放以来特别是进入 21 世纪, 溃坝已经比较少见。随着工程规模的增大溃坝数量也显著减少, 即溃坝主要发生在小型水库特别是小(2)型水库中。表中可以看出, 小型水库溃坝占全部溃坝的 96.34%, 仅小(2)型水库溃坝就占 76.99%; 中型水库溃坝相对较少, 占 3.61%; 大型水库溃坝极其少见, 至今仅发生过 1 起, 且主要由于自然灾害的不可抗力造成。水库溃坝的时间过程见图 1-1。59 年间, 年均溃坝 59.66 座, 其中“文化大革命”前的 12 年 (1954~1965 年) 年均溃坝 64.92 座, 低于平均水平; “文化大革命”期间 (按 1966~1976 年) 的年均溃坝 152.55 座, 是平均值的 2 倍多, 以 1973 年前后为历史高峰, 仅 1973 年一年的溃坝数量就达到了 556 座, 其中原因不难分析, 管理废弛首当其冲。改革开放以来, 水库溃坝数量大为下降, 改革开放初期 (按 1977~1999 年) 年均溃坝数量降低为 43.48 座, 此前的溃坝高发势头得到遏止; 进入 21 世纪 (按 2000~2012 年), 年均溃坝数快速降低为 4.85 座, 是历史最好的时期, 其中原因主要应当归功于社会进步、法制加强、经济发展, 水库大坝安全管理水平不断提高, 病险水库除险加固成效显著。
