# 建筑工程质量通病

## 防治手册(设备部分)

广州市建设工程质量监督站  
广州市机电安装有限公司 主编

本手册编写主要以建筑机电安装为分析对象, 对每项质量通病都介绍了通病现象、危害、规范标准相关规定、原因分析、防治措施等, 主要内容包括建筑给排水工程、建筑电气工程、通风与空调工程、智能建筑工程、电梯工程、建筑节能(机电)工程六大部分, 共列举了68项质量通病项目。本手册适用于建筑机电施工管理、验收、检测等相关人员。

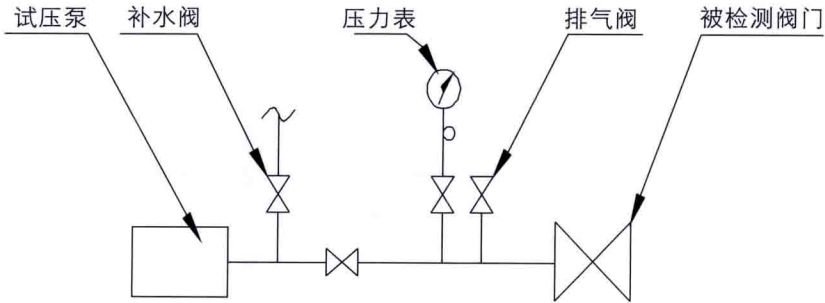
| 参考图示 | <div><p>试压泵    补水阀    压力表    排气阀    被检测阀门</p><p>阀门压力试验装置示意图</p></div> |

| 防治措施 | <p>1. 阀门进场时应进行检查：阀门的型号、规格应符合设计要求。表面无划痕及外力冲击破损，无锈蚀现象，开关灵活，手轮完整无损，具有产品质量证明的相关文件；</p> <p>2. 对阀门进行试验：强度试验时阀门处于全开状态，封堵阀门两端并从一端口引入压力进行试压，在强度试验压力下检查阀体及填料部位有无渗漏；阀门严密性试验应在强度试验合格基础上进行，对于规定了介质流通方向的阀门，应按规定的流通方向加压（止回阀除外），试验时封堵好阀门进水一端并关闭阀门，从进水端引入压力，检查壳体填料及阀瓣密封面有无渗漏，对于没有规定介质流通方向的阀门（如闸阀），一端试验合格后，用同样的方法检验另一密封面。阀门压力试验装置见参考图示</p> |
