# 泥沙对水轮机的 磨损及其防止译文集

中国科学院  
水利电力部 水利水电科学研究院 译

# 泥沙对水轮机零件的磨损和耐磨材料的研究

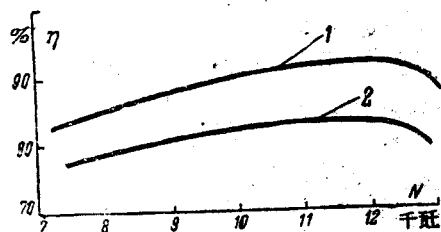
图1 水輪机效率曲綫

1—磨損前；2—磨損后。

由于磨損的結果，水輪机的效率降低，发电量也随之显著地被减少。例如里昂水电站的1号水輪机，在运轉16,000小时以后，当平均負荷为7,800瓦时，其效率較之初投入运行时降低8%。图1是水輪机磨損前后的效率曲綫。

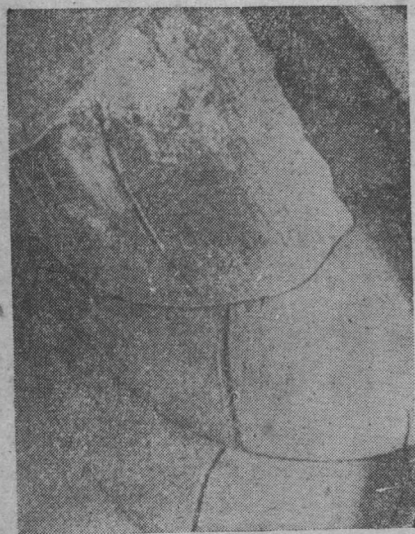
图2 列菲尔公司制造的水輪机轉輪磨損后的照片

图2是列菲尔公司制造的水輪机轉輪磨損后的照片，該轉輪全部以鑄鐵鑄造，安装在奥尔忠尼启則水电站。在投入運轉后不久，轉輪就受到如此强烈的磨損，以致根本不能繼續工作，因此，只得換成鋼制的新轉輪，該輪为烏拉尔厂出品，型号是PO-123。

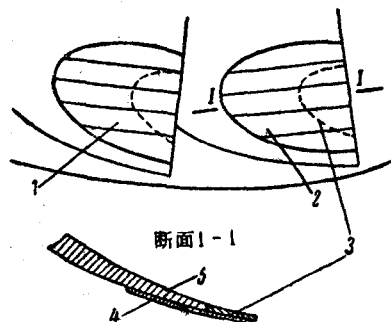
图3 修复輻向軸流式水輪機轉輪被损坏叶片的示意图

1—寬30~50毫米、厚3毫米的不銹鋼板条；2—焊縫；3—鋼制墊板；4—貼板；5—叶片。

图3是輻向軸流式水輪機轉輪叶片邊緣处的修复示意图，該处是由于受泥沙与气蝕作用而损坏的。图上所見到的是叶片的水出口面。轉輪的修复工作，按下述的程序进行。首先鏟去受到强烈破坏的出水邊緣，之后将鍛造的鋼接板，齐平地焊接于叶片上。再在叶片的非工作面上焊貼板，貼板用厚度为3毫米的不銹钢板制成，标号是1X18H9T。为了加强貼板工作的可靠性，将貼板制成条状，各条单独焊接，每条寬30~50毫米。焊接时采用特制的电焊条，标号为ИЛ-24。

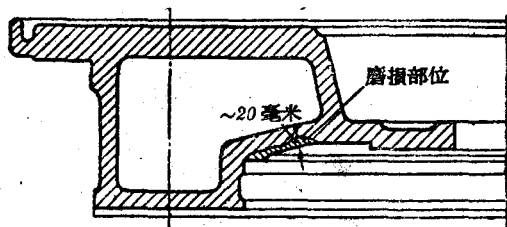
图4 鑄鉄制的水輪機盖受磨損后的示意图  
(水头 $H=128$ 米)

出很大的磨損。图4所示为某水电站水輪機盖受磨損的部分。該水电站的工作水头为128米。从該图中可以看出，机盖表面已經磨損到不可能按正常方法（裝置鋼板护面）修复的程度，因此，只得采用补焊金属法修复。为此，在被磨損的表面上，裝置了大約300个直徑10毫米的螺塞，然后进行金属焊补。用于焊补的鋼条是 Ct.15号碳素鋼电焊条。經研究表明，焊补层与

被磨損的机盖表面連接得非常牢固。用上述方法修复的水輪機盖，已經有效地运转了半年之久。

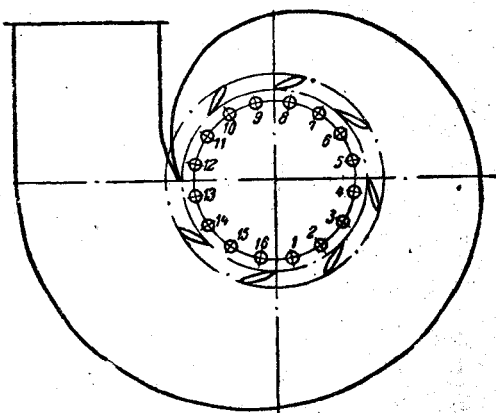
图7

为了寻求最耐磨的材料,列宁格勒金属工厂曾在巴克山水电站进行了有趣的試驗:1954年,在該水电站1号水輪机遭到泥沙严重磨損的导叶下部衬套上,装置了如图7所示的試驗性圓环。这些环均以不同的材料制成的,并用不同的加固方法进行了表面处理。由于这些环的直徑較衬套大,因此在导水机构的下环上进行了搪孔。为了保証环的严密性,应当将环安

紧。在装置之前,曾对环的工作表面的坚固程度进行了鉴定和測量。运转一年以后,該环从所有的套口中脱出,又重新呈悬置状态。試驗的結果如下表所示。
