# 鞍钢基建工程技术总结

机械安装

## 机械安装

鞍山冶金建筑总公司 编

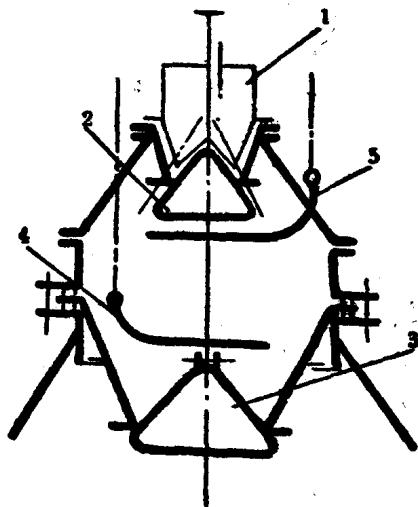
圖 1 料罐式爐頂設備

1—料罐；2—小爐；3—大爐；4—橫樑；  
5—小爐托架

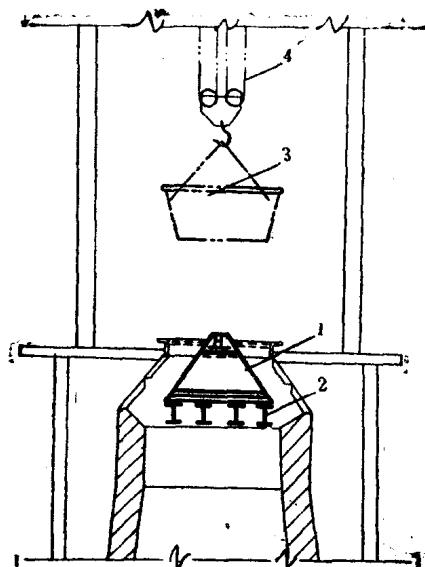
圖 2

1—大爐；2—临时平台；3—大爐漏斗；  
4—爐頂框架上所設之起重工具

料罐式與料車式爐頂設備的起重方法大致相同，主要是決定於起重工具的能力，如果能力大，可以將大鐘同漏斗事先裝配固定好，一起起吊（重約30噸）。但往往由於起重能力不足，都分開進行起吊，一般可利用原有的爐頂框架掛設臨時的起重工具來進行起吊（圖2）。

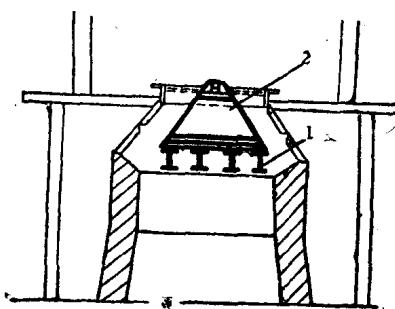
圖 3

1—临时平台；2—大爐

一種是在爐內鋼磚上用鋼軌搭上臨時平臺，將大鐘安放於平臺上再安裝漏斗，最後將大鐘向上提起，如圖3所示。

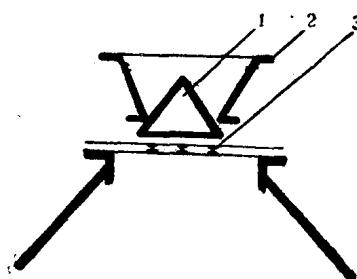
圖 4

1—大爐；2—大爐漏斗；  
3—鋼圈上所搭設的临时平台

另一種方法是在爐口鋼圈上搭設平臺，將大鐘與漏斗放在平臺上（圖4）用松緊器等固定好，並把橫樑與大鐘連上，在框架上另設兩個15噸的鏈式起重機起吊大鐘，原設的起重工具起吊漏斗，抽走了鋼圈上的鋼軌後，全部下落於鋼圈上，其

第二种方法比第一种方法优越，首先在爐口鋼圈上搭設平台較在爐內便利得多，第一种方法在大鐘向上提起后，搭設平台所用的鋼軌很难取出，甚致于要切成小段或者要切割爐皮，所以目前我們都采用第二种方法来安装。

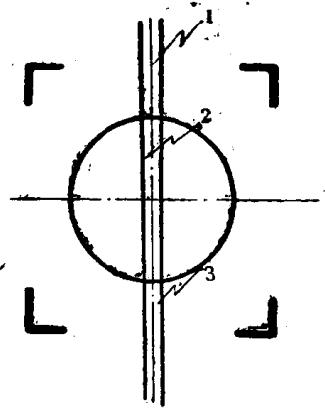
图 5

1—新爐子中心綫；2—桁架中心綫；  
3—斜橋中心綫

先把这些中心測量出来，求出它們之間的相互关系，然后再按具体情况确定。本鋼 2 号高爐（图 5），由于旧有结构的变形，裝料車軌道的中心、爐子桁架的中心和旧有爐子的中心相互差誤达 42 公厘，如果按照裝料車的中心作为新爐子的中心，較为理想，但与桁架的中心差誤太大，将来爐子位于桁架的一边，可能会产生与桁架某些結構相碰。如果按桁架的中心作为新爐子的中心，则将来料罐坐落于爐頂时，会发生过大的偏差。因此便採取了折衷的办法，以旧有桁架与料車軌道的中心的中間作为新爐子的中心，这样一来，料罐的中心与小鐘漏斗的中心相差減少到 21 公厘，在安装小鐘漏斗等部件时可稍加調整，使誤

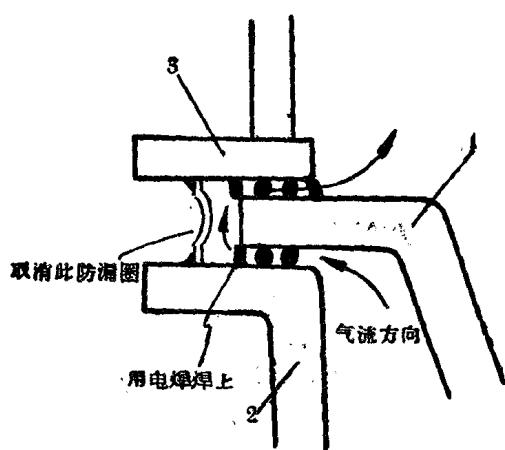
图 6

1—大鐘漏斗；2—爐頂鋼圈；3—氣封罩

钢圈与其上部的外罩之间一般都设计有防漏圈，为的是避免煤气漏到大气中去。根据施工中的经验，这样会使煤气穿过上、下石棉绳而流到大钟上部，形成了一条通路。因高压操作的关系，强大的气流不但把石棉绳切断，而且钢圈的棱角也会被气流削去一部份。从鞍钢3号高炉开始，我们就把防漏圈取消，而在螺栓全部把严以后，再用电焊全部焊上（图6），焊完后，再一次把紧螺栓，这样一来，煤气气流就很难形成，石棉绳也不易被切开了。

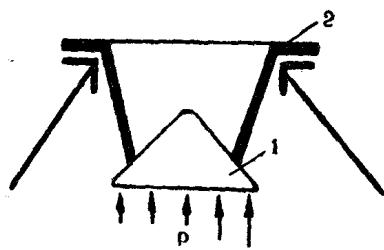
图 7

1—大鐘；2—漏斗

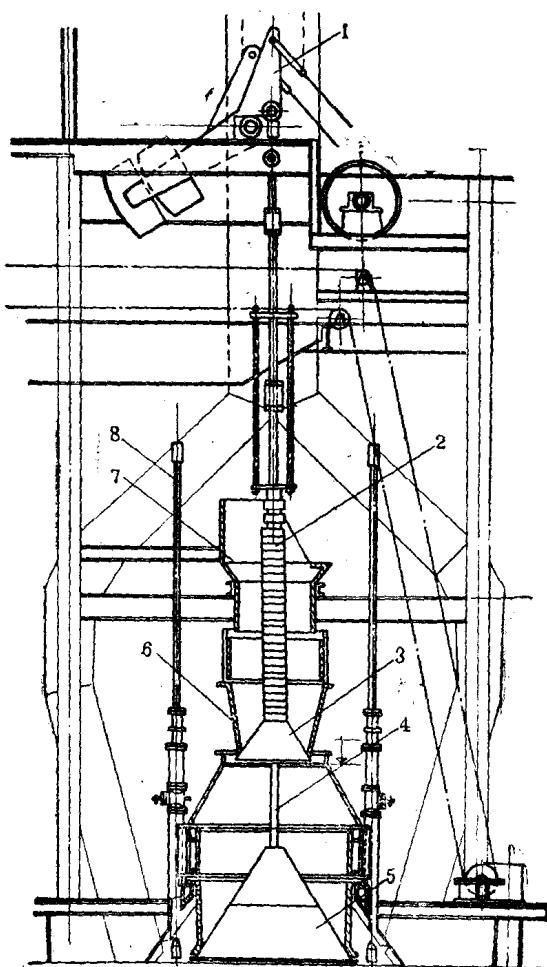
圖 8

1—大、小鐘平衡桿；2—小鐘拉桿；3—小鐘；4—大鐘拉桿；  
5—大鐘；6—佈料器；7—受料斗；8—探料尺

迴轉佈料裝置高爐比料罐式高爐優越，其優點是佈料均衡、裝料速度較快、雖然爐頂設備比較複雜，但斜橋結構却比較簡單。構造上的不同點是大、小鐘沒有托樑，而是利用拉桿來進行開閉。小鐘拉桿套於大鐘拉桿上，在小鐘上部設有漏斗及傳動裝置（圖 8）。

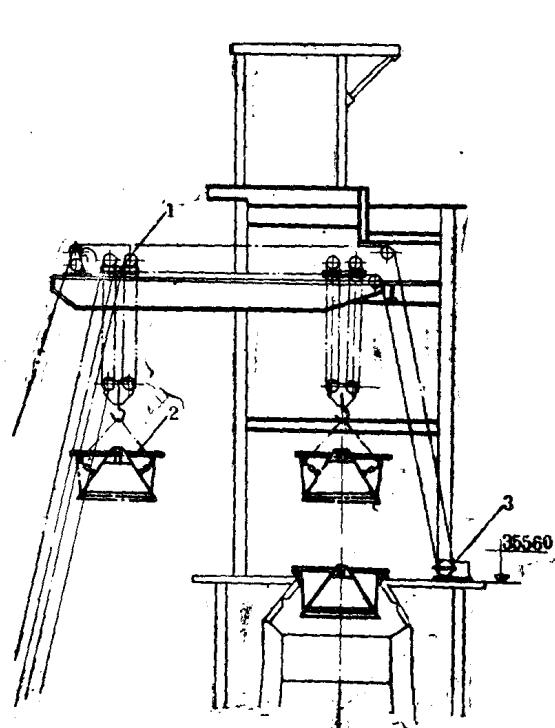
图 9

1—50噸安裝小車；2—大鐘和漏斗；  
3—起重用卷揚機

安装前，要检查大鐘与漏斗之間的間隙、大鐘拉桿的直線度及大鐘与拉桿的連結部件等。然后利用爐頂上部的50吨小車来安装大鐘、漏斗、气封罩、小鐘与佈料裝置等（图9）；其中的大、小鐘拉桿在下部装配好后，整体地由小車吊至爐頂平台上，再由設置在爐頂桁架頂部的滑輪組来进行安装（图10）。关于大、小鐘平衡桿的起吊，在起重机揚程不够的情况下，可用50吨小車吊到爐頂平台上，再由設置在平衡桿平台上的三角起重架来进行安装（图11）。

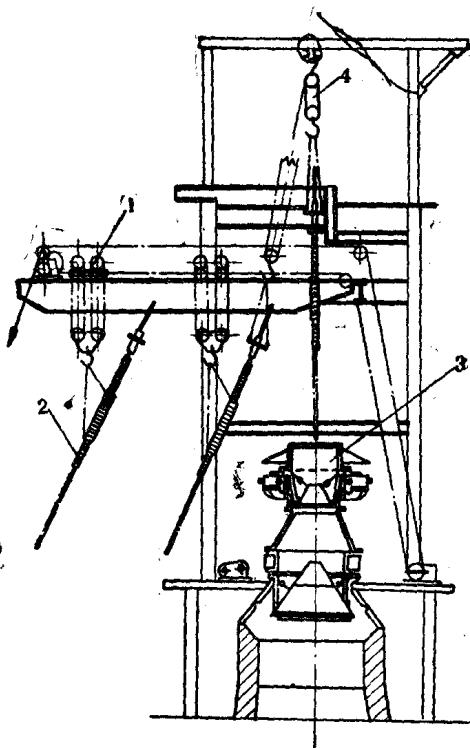
图 10

1—50噸安裝小車；2—大、小鐘拉桿；  
3—佈料裝置；4—設在桁架上的滑輪組

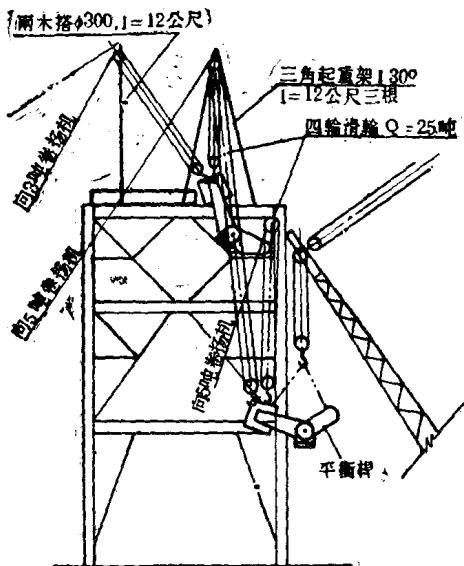
图 11 平衡桿的吊起

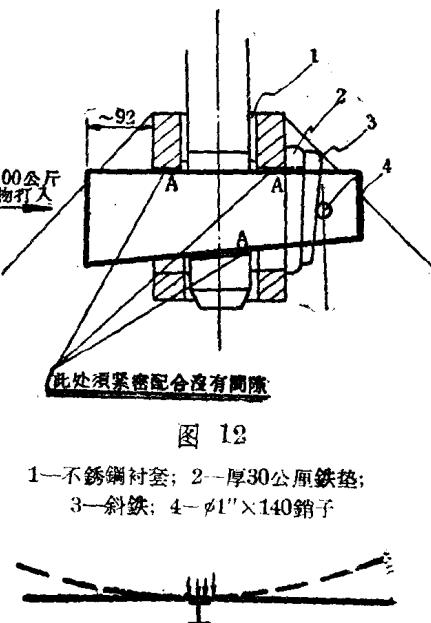
图 12

1—不銹鋼衬套；2—厚30公厘鐵墊；  
3—斜鐵；4— $\phi 1'' \times 140$ 銷子

大鐘拉桿与大鐘的連結，是裝料設備中最重要的一個环节。由於生產時大鐘不斷地往復衝擊漏斗，使連結處易於松動，若安裝得不當，會使銷子脫出，而發生重大事故。如圖12所示，首先安上不銹鋼衬套，其中間的板銷孔邊一定要比大鐘上的板銷孔邊大7公厘左右，以免板銷打入時，損壞不銹鋼衬套。將拉桿安入後，用100公斤重物，將板銷打入，使如圖示的三個A點緊密接觸，沒有間隙。打入後，板銷的一端露在外部，約為92公厘。原設計中在板銷小的一端，安一環狀銷子，以免板銷鬆動脫出，但這種方法不太可靠，施工中改用鐵墊與斜鐵，並將其焊接固定，就不易松脫了。

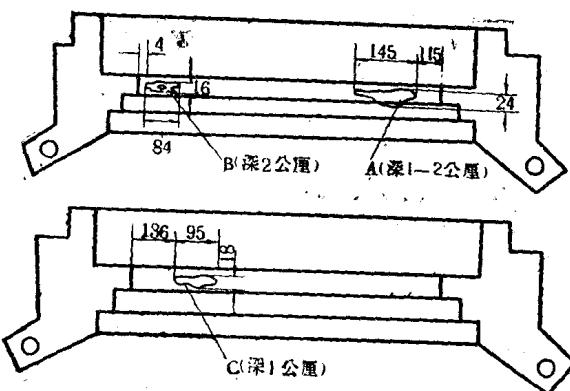
图 16 小鐘拉桿止推軸承磨損示意圖

裝料設備經試運合格投入生产不久，发现爐頂小拉桿的吊桿已經扭曲。根据檢查結果，发现拉桿下邊滾柱的上、下座圈已磨成藍色，有較严重的退火現象，並在下座圈內緣有一处象鋸齒形状的痕跡，長度达 230 公厘。在軸承箱內亦有損傷三处，如图16所示。分析事故原因：

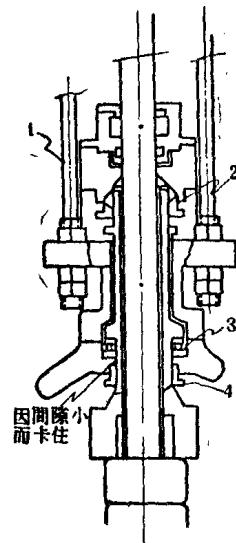
圖 17 小鐘拉桿圖與止推軸承  
1—吊桿；2—載料壓蓋；3—止推錐柱軸承；4—載料壓蓋

A. 設計中采用止推錐柱軸承，而設備是止推圓柱軸承。圓柱轉動时柱体沿切線方向移动，且轉動不够灵活，这是造成事故的主要原因之一。但在試車时並沒有发现这个現象，估計是由于試車时柱体上面的压力較小，虽然柱体轉動不灵活，但可以在座圈上摩擦过去，因此只把滾柱上、下座圈磨成藍色而沒有出事故。而在裝料后，柱体上的压力增大，因而柱体就不能从座圈上摩擦过去，而带动座圈，使之滑动，致将軸承箱損傷。
