注塑产品 缺陷机理 及解决方案 100例

王大中 谢鹏程 欧相麟
焦志伟 杨卫民
◎编 著

实用注塑生产技术丛书

第一部分 注塑产品缺陷产生机理及解决方案

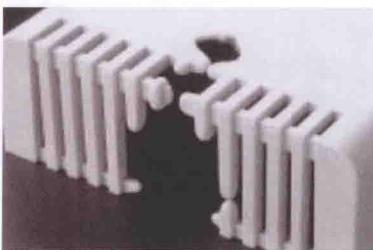
图1-1 欠注

欠注又称短射、充填不足，是指料流末端出现部分不完整现象或成型制品整体有塌瘪现象或一模多腔中一部分填充不满。

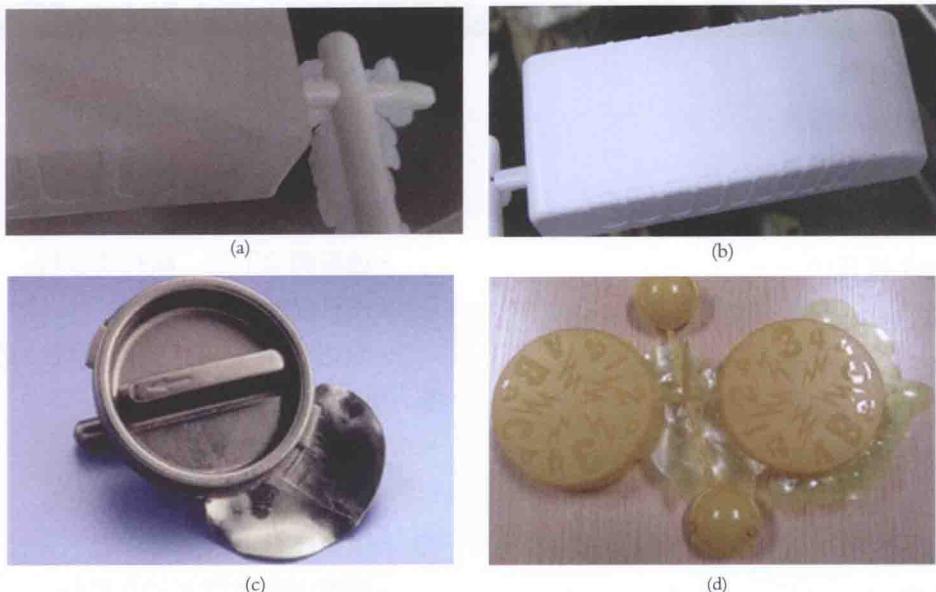
图1-2 飞边

飞边又称溢料、溢边、披锋等，大多发生在模具分合位置，如：模具的分型面、滑动机构、排气孔、排气顶针、镶件的缝隙、顶杆的孔隙等处。

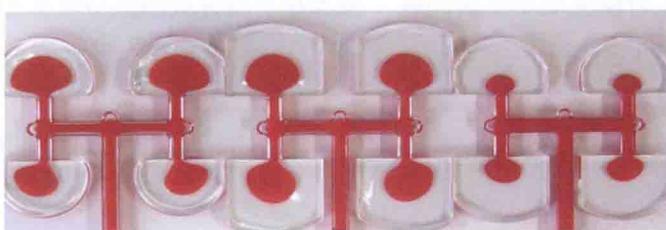
图1-5 充填不平衡

由于剪切生热对于流道中熔体温度分布产生了明显的影响，不均衡的温度分布是充填不平衡的根本原因。低速时熔体流过流道的时间相对较长，树脂沿流道壁传导散失热量较多，因此相对高速注射情况其整体温度值较低，熔体温度分布呈现由芯部的高温区向流道壁逐渐降低的特点。低速充填时，熔体高温区偏向上模壁，因此上模腔充填较快。

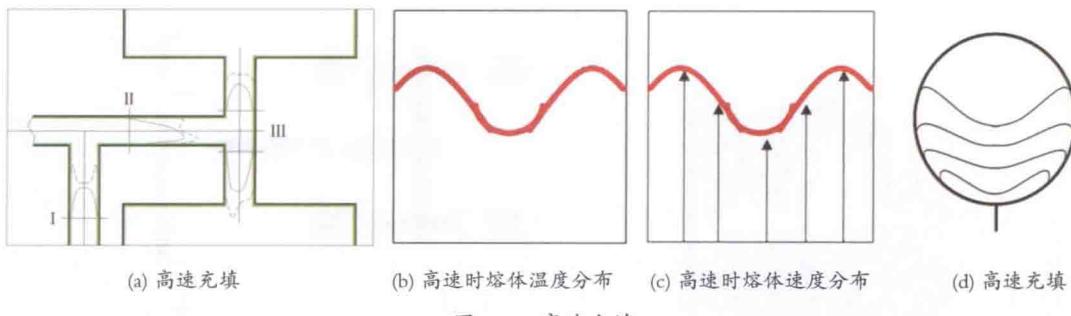
图1-7 高速充填

高速注射时，熔体流经流道的时间变短，沿流道壁传导散失热量减少且剪切生热效果明显，因此温度分布值整体较高，而且越靠近流道壁剪切速率越大，剪切生热也越显著。使靠近流道壁面位置的温度值升高形成波峰形状，而芯部则是盆地形的相对低温区。高速充填时，熔体高温区偏向下模壁，因此下模腔充填较快。

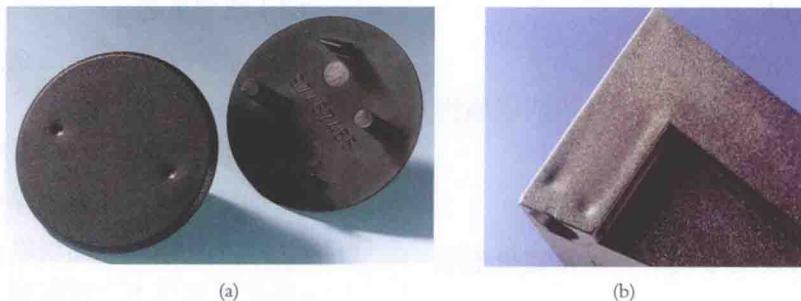
图1-8 缩痕缩孔

缩痕为制品表面的局部塌陷，又称凹痕、缩坑、沉降斑。当塑件厚度不均时，在冷却过程中有些部分就会因收缩过大而产生缩痕。但如果在冷却过程中表面已足够硬，发生在塑件内部的收缩则会使塑件产生结构缺陷。缩痕容易出现在远离浇口位置以及制品厚壁、肋、凸台及内嵌件处。
