钢轨探伤史话

(续篇)

陈春生 编著

第一章 钢轨核伤检测方法的探索

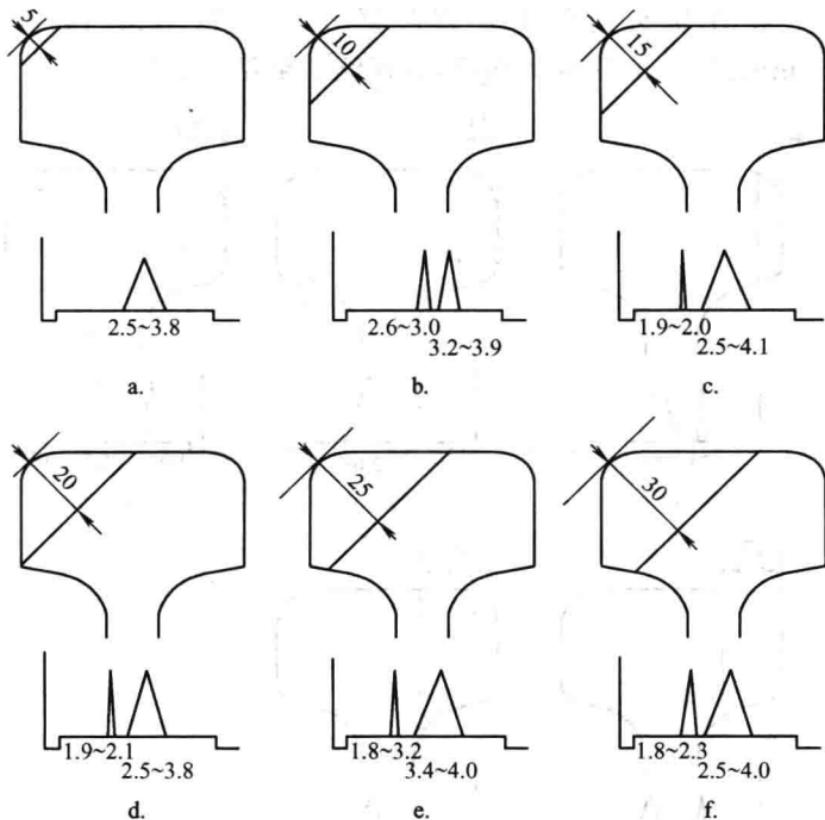
图 1-1-1 轨头内侧锯成 45°夹角的伤痕及探测结果(mm)

图中展示的回波信号均为 50°探头由外向内发射的显示
(因 JGT-2 型反射式通道设定的声程为 200 mm, 基线刻度

0~5,故一、二次波的交替在刻度 2.5 左右)。如将仪器调向改成 50°探头由内向外探测时均无回波显示。

从这些波形中我们可以清楚看到 50°探头由外向内发射时,在轨头内侧上方的每一个伤痕都有二次波显示(2.5~4.1),而图 c、d、e、f 不仅有二次波,还有一、三次波显示,因伤痕的范围已扩大到轨头内侧下方和下颚属一次波探测范围。由此表明,以轨头内侧下颚作反射面的二次波是射向内侧上方,而不是射向外侧上方。

1. 在轨头内侧上方与水平方向成 45°夹角, 分别锯成 5 mm、15 mm、20 mm、25 mm、30 mm 深度的伤痕, 探测结果见图 1-1-1。

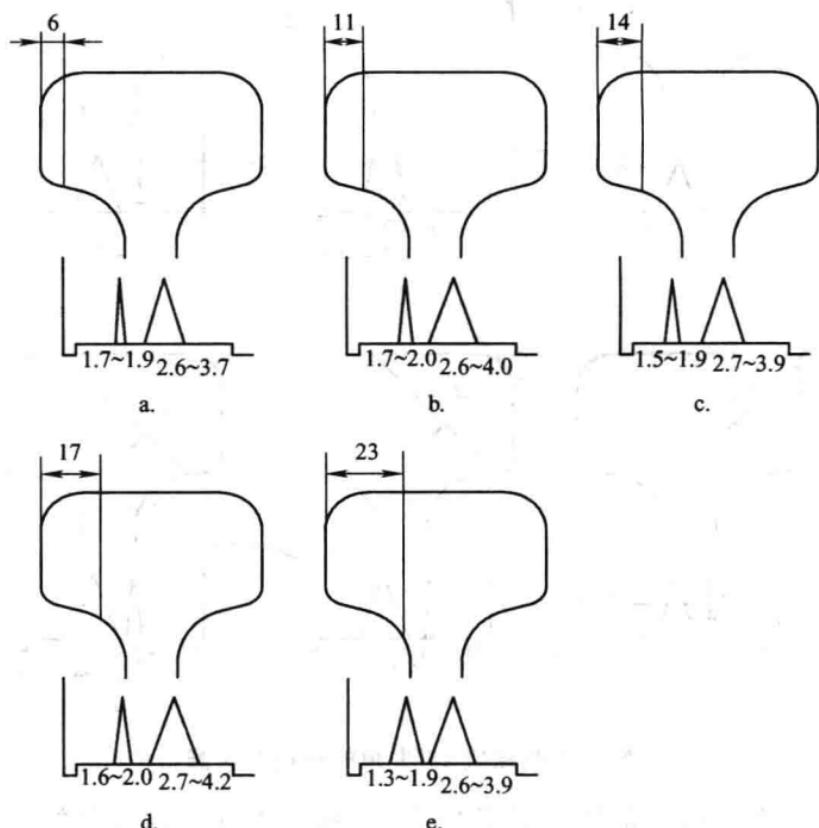
图 1-1-2 轨头内侧垂直方向的伤痕及探测结果(mm)

从这 5 个轨头的伤痕图中,可以看出伤痕的部位包含着轨头内侧的上方和下方。当 50° 探头由外向内进行探测时, 荧光屏都有一次波和二次波显示。如将仪器调转 50° 探头由内向外探测图 a~d 都无回波, 唯图 e 轨头的伤痕, 在仪器荧光屏上靠近后方门处显示 $3.7 \sim 5.2$ 回波, 它比一次波($1.7 \sim 1.9$)和二次波($2.6 \sim 3.9$)的扫描时间还要长。对于这一特殊显示我们作了认真分析:一是轨头的几何尺寸提供了反射条件:因进入轨头内侧的一次波是通过轨头内侧下方和整个轨头下颚作二次反射,其反射能量的主流指向轨头内侧上方,但也会有一股支流通过内侧下方与下颚面构成的角反射指向轨头外侧的下方;二是仪器和探头的因素,也提供了这种显示的可能性:如 JGT-1 型扫描时间为 0.12ms ,即使有回波也无法在时基线上显示;而 JGT-2 型扫描时间为 0.175 ms ,显示的范围超越了二次波,故在荧光屏上不仅有这种特殊显示而且有报警,当开大增强或增强远距离补偿时这种显示更明显,如果探头的偏角过大或是因保护膜磨耗、气候变化等因素,使折射角发生变化,会加大这种特殊反射的概率;三是外侧探伤大、或是伤小反射佳,有利于这种反射。如早期用一只内发 50° 探头进行铝热焊缝的轨头探伤中,因伤损多数为体积型,曾数次发现类似回波。本着不放过任何可疑回波的要求,将仪器调向复查时,则有明显的一次波显示。经校核,伤损存在于轨头外侧,多数为体积型的缩孔,也有因缩孔扩展形成的核伤。因此在实际探伤中,我们不能忽视这种特殊显示,既要调准仪器的基线和合理的补偿,注意探头的位置和偏角、耦合和磨损,以减小这种显示的发生;更要抓住这股交流的歪打正着,认真分析及时处理,把核伤查早查小。

2. 在轨头内侧垂直方向锯 6 mm、11 mm、14 mm、17 mm、23 mm 深度的伤痕,其探测结果见图 1-1-2。

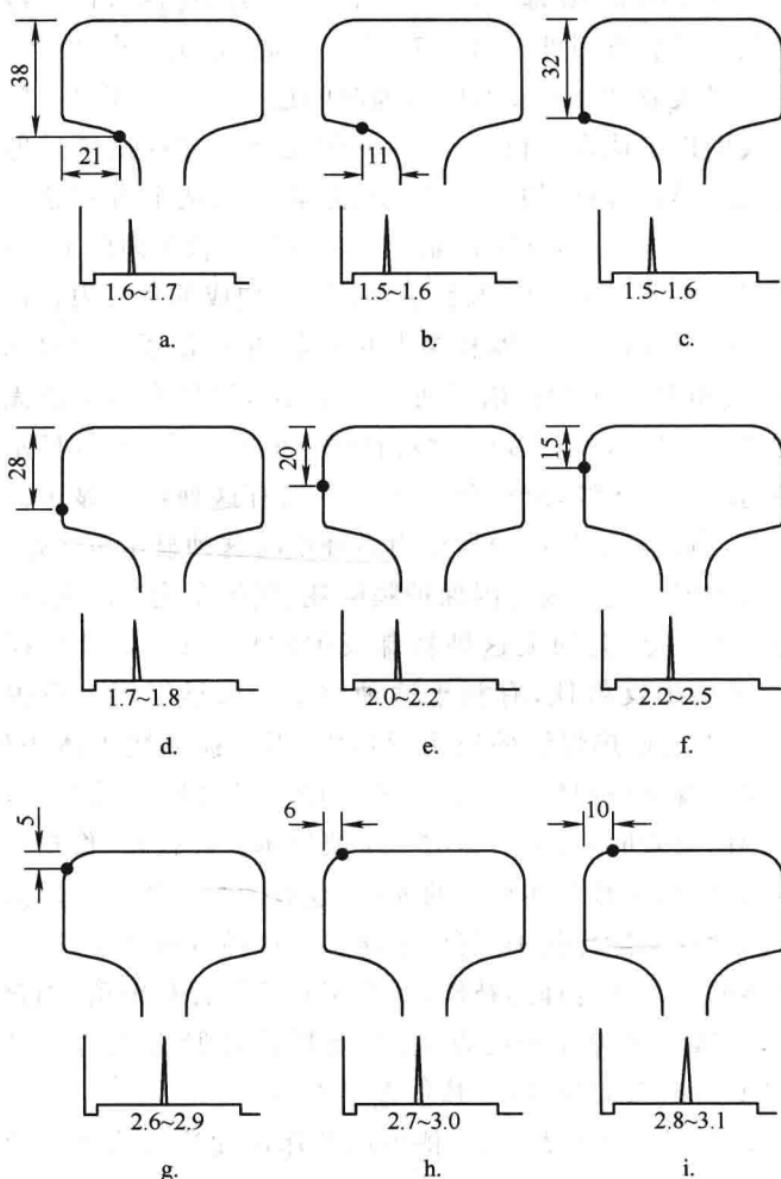
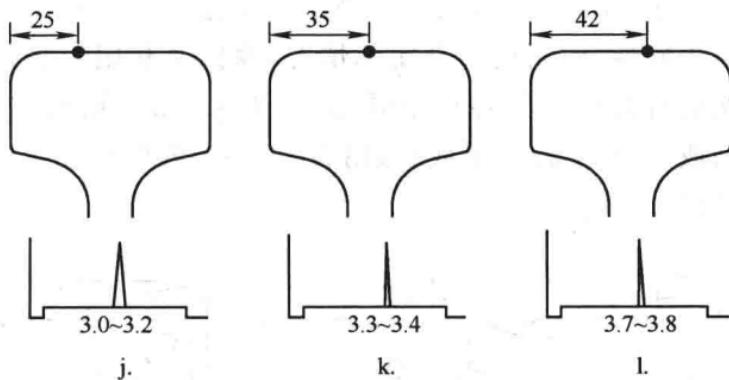
图 1-1-3 在轨头内侧下颚及内侧侧面和作用面所凿伤痕及探测结果 (mm)

图 1-1-3a~d 分别凿了 4 个位置相异的痕迹, 探测结果在荧光屏 1.6~1.8 之间有回波显示, 表明从轨腰与轨颚连接处至轨颚与轨头侧面下端连接处的整个下颚(包括内侧下端)与探头发射声束连线之间为一次波探测范围, 参见图 1-1-4。

图 1-1-3e~l 分别凿了 8 个位置相异的痕迹, 探测结果在荧光屏 2.0~3.8 之间有回波显示, 初步认定以下颚作反射面的二次波基本覆盖了轨头的整个内侧(图 1-1-5)。且 f~i 的伤痕回波显示表明, 轨头作用面区域是二次波扫查的最佳反射区, 重视或加强二次波探伤十分必要。而 j~l 伤痕处于轨头中央, 回波较弱, 属于二次波扫查的薄弱层。如何加强, 有待研究。

而在轨头内侧下颚及内侧侧面和作用面的不同距离、不同部位分别凿出深度约 3 mm 的伤痕共 12 处, 用 50°探头由外向内探测, 以寻求一、二次波的探测范围, 探测结果见图 1-1-3。

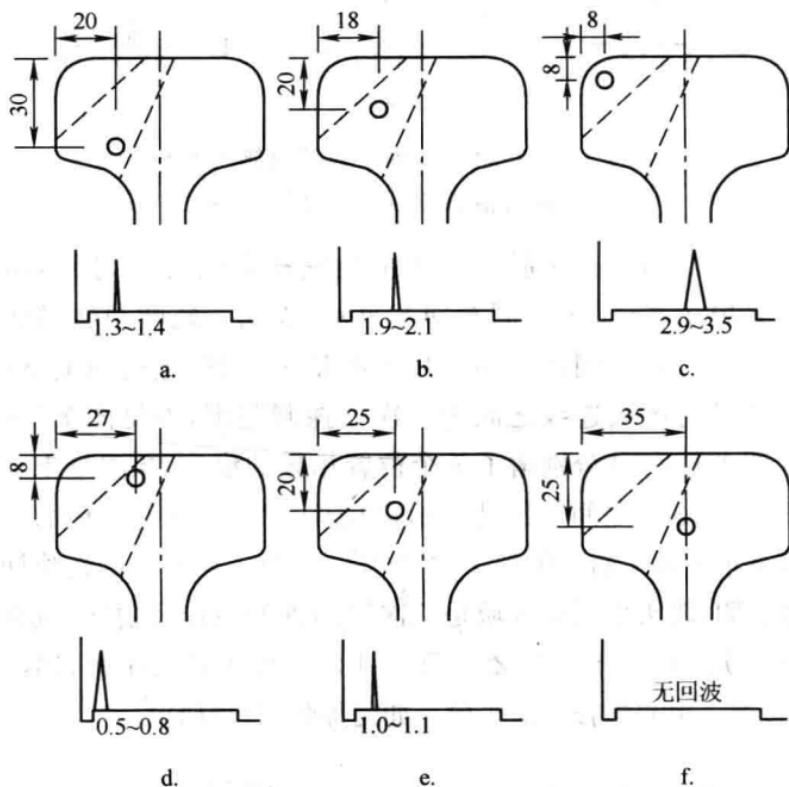
图 1-1-6 轨头端面钻深为 50 mm 的 $\phi 8$ mm 平底孔及探测结果(mm)

图 1-1-6f 的伤痕处于轨头断面中央的下方。50°探头由外向内或由内向外探测均无回波显示，应属真正的探测盲区。虽不属于核伤存在的主要区域，但焊缝缺陷存在多样性，仍须对这一区域的检测作进一步研究解决。

4. 在找出了一次波与二次波的探测范围后,为了进一步证实其正确性,使它更符合实际情况,我们又利用短轨,结合实际伤痕可能产生的各种不同部位,用 $\phi 8$ mm 钻头在轨端断面钻成 50 mm 深的平底孔,用 50°探头由外向里进行探测,结果见图 1-1-6。

经过上述探测试验，我们认为原说明书所述 50°探头的波束在轨头内呈“之”字形传播是不正确的。现有试验结果表明，50°探头在轨面上与钢轨纵向成 20°夹角由外向内发射的超声波，以 69°（实测 66°）折射波束射至轨头内侧下颚为一次波，而以下颚反射的二次波其主流射向轨头的内侧上方，不能实现轨头外侧核伤的检测。这个结论提高了我们对 50°探头探测性能的认识，纠正了过去的偏见。同时找到了近年因轨头外侧核伤漏检的客观原因，为改变探头组合，加强对轨头核伤的全面检测提供了方向。
