# 建筑工程常见质量问题 防治详解与实例

邹泓荣 邹北龙 编著

本书总结了作者多年来对建筑工程常见质量问题防治的经验,对建筑工程中地基沉降、钢筋锈蚀、结构失稳、防水部位渗漏等常见质量问题的产生原因、危害程度、处理与加固、预防措施等多方面进行了详细介绍。全书共分5章,内容包括地基基础工程、钢筋混凝土工程、砌体工程、钢结构工程、建筑防水工程等。

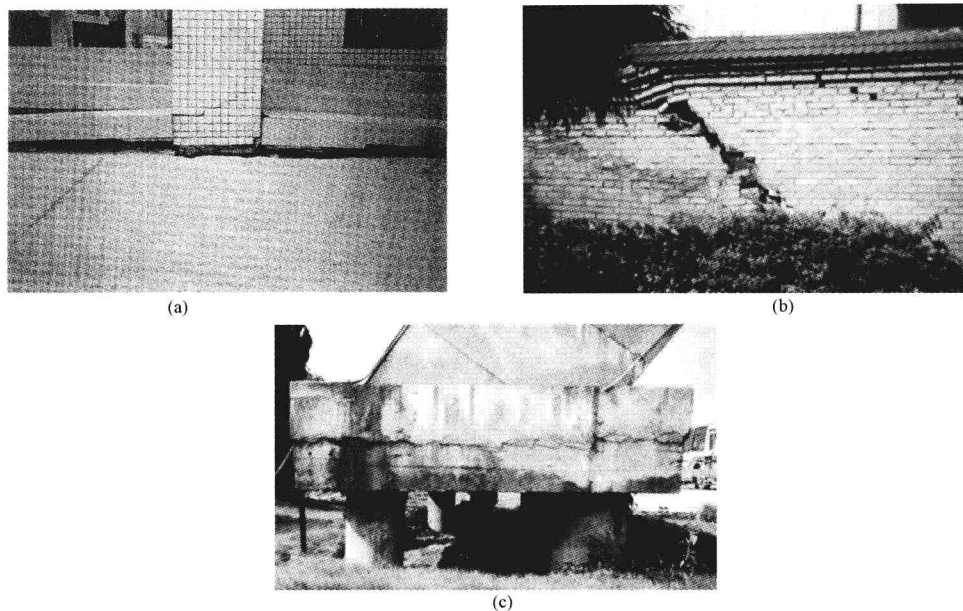
图 1-1 有关地面下沉的照片

(a) 散水、台阶弯沉；(b) 围墙不均匀下沉；(c) 承台、桩基显露

（1）大面积地面下沉事故。珠江三角洲大面积地面下沉带来的灾害十分常见，房屋室内地面、室外散水台阶、道路、地下管线等建成之后不久便下沉开裂（图 1-1）。地面下的软土层的固结沉降少则几年，多则十几年、几十年，趋于稳定的时间拖得很长，严重影响使用和维修。
