# 胶印常见故障与排除

冯焕玉 编 著

印刷工业出版社

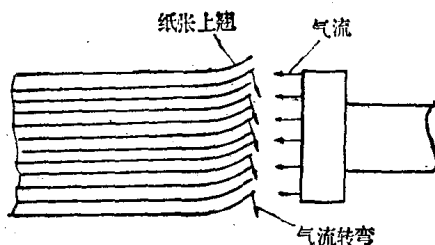
图 1 纸张上翘

1. 纸张拖梢向上翘起：当散纸吹风嘴吹出的气流接触纸边时，因上翘纸张的纸边有一个圆弧（如图1），气流遇此圆弧，被分成两部分，一部分气流使纸张上抬，另一部分气流向下转，无法分开纸张，使挡纸毛刷失去作用。同时上翘的纸边一般都具有弹性，吹风压脚压纸时，它就缩下去，抬起

时，它又跟着抬起来。表层纸随着上下运动使挡纸毛刷无法搭住，从而造成双张、多张，甚至纸张一叠叠进入输纸板。

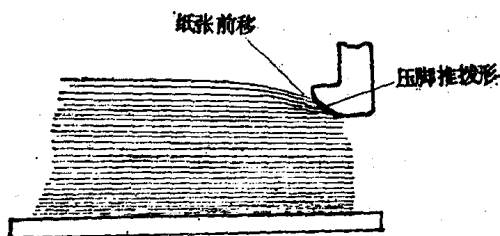
图2 吹风压脚磨损

7. 吹风压脚磨损：吹风压脚使用较久，前端压纸处磨损严重(如图2)。当它往下压着纸张时，在纸面上形成一个斜角，作用力改变了方向，将纸张向前推移，使纸堆表面上的十几张甚至几十张纸前移一段距离。在这种情况下，挡纸毛刷失去了作用，分纸吸风嘴下来吸纸时，吸在几张纸的纸边上，造成双张或多张故障。

处理方法：吹风压脚若磨损严重，可更换新的；若磨损较轻，可将吹风压脚拆下焊上一块铜片，然后锉平即可。

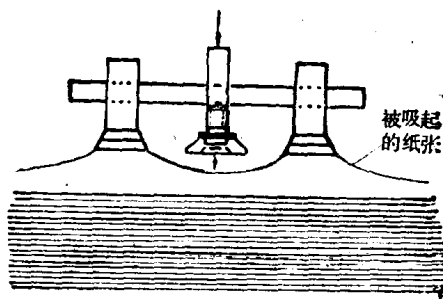
图 3 纸中间呈圆弧状

**2. 吹风压脚碰破纸边：**两只分纸吸风嘴之间的距离应为 120~150 毫米。吸纸后两只吸风嘴之间的纸边应成一直线状。但是由于纸张因素或其它原因，有时两只吸风嘴吸起的纸张中间不成直线，而成下坠的圆弧状(如图 3)。所以，当吹风压脚下压时，压脚前缘触碰纸边，而将纸边碰碎。

**处理方法：**一般情况可将吹风压脚向外调整 2~3 毫米来解决。但当圆弧下坠情况严重时，可将分纸吸风嘴上的附件——压纸杠向两边各接长 50 毫米左右，同时适当将它放低些，也能使两只吸风嘴之间的纸边拉直。低速机也可自制类似的附件。这样吹风压脚下压时就碰不到纸边，纸边破碎问题也可以解决。

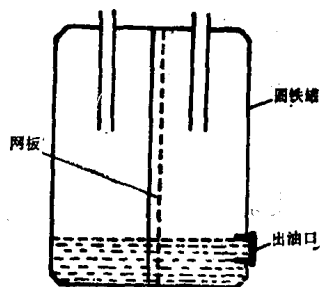
图 4 滤油罐

**处理方法：**可在吹风管道的中间加装一只滤油罐（也称储油罐如图4）。其结构是，上部开有两孔，气流从一孔进入后经过铜丝网或塑料网，从另一孔吹出。铜丝网或塑料网的作用是滤去气流中的油雾，这些油雾逐渐凝聚成油滴后下

**吹风出油：**主要是风泵加油（或漏油）后形成油雾，污染整个管道。时间久了，油雾凝聚成油滴，通过散纸吹风嘴和压脚吹风嘴排泄出来。散纸吹风嘴油迹污染纸边；吹风压脚油迹污染纸面，严重时造成废品。
