# 东风 EQ1090E (EQ140-1) 型载货汽车常见故障与排除

肖永清 编著

人民交通出版社

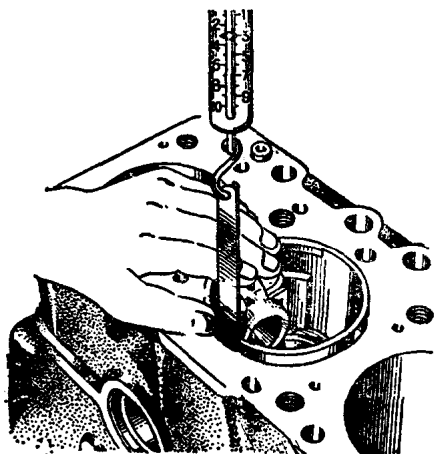
图1 选配活塞

用宽 $13\text{mm}$ 、厚 $0.05\text{mm}$ 。长度不小于 $200\text{mm}$ 的带形厚薄规,从与活塞销孔垂直的一面拉出时(如图1),在室温 $20^{\circ}\text{C}$ ,取拉力 $10\sim 20\text{N}(1\sim 2\text{kgf})$ ,

室温 $15^{\circ}\text{C}$ 左右,取拉力 $8\sim 15\text{N}(0.8\sim 1.5\text{kgf})$ (第六缸拉力应偏小)。

配缸时,室温最好控制在 $20^{\circ}\text{C}$ 左右,根据测量缸孔尺寸选配活塞。

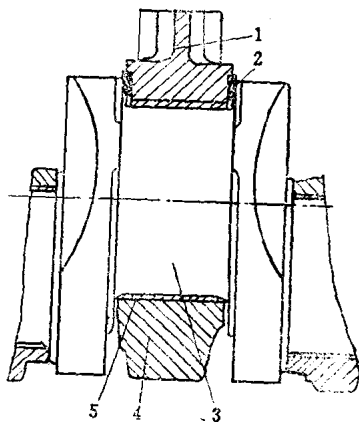
图2 半圆环止推片在主轴承中的位置

1-缸体(第四主轴承座)；2-止推片；  
3-曲轴(第四主轴颈)；4-第四主轴承盖；5-主轴瓦

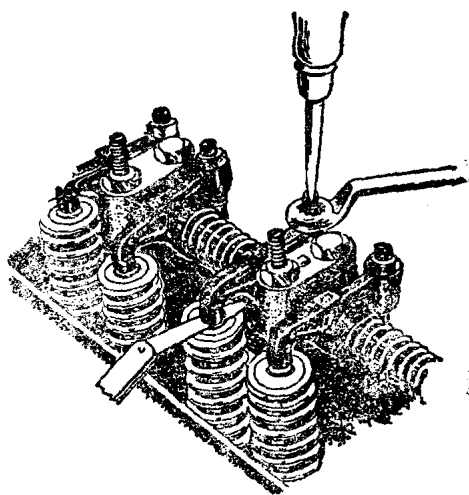
图4 气门间隙的调整

(5)按规定调校好气门间隙(如图4)：进、排气门与摇臂的间隙为 $0.20\sim 0.25\text{mm}$ 。

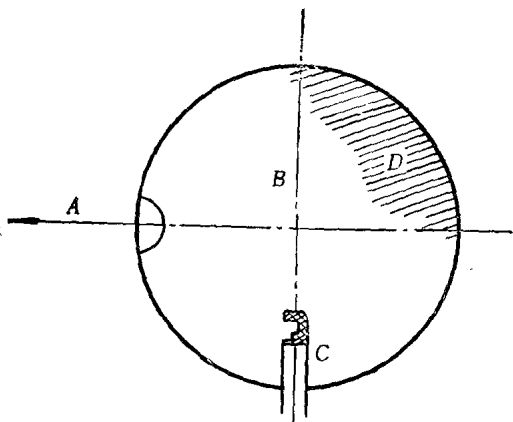
图5 活塞烧顶位置

东风EQ6100发动机爆震燃烧会造成活塞烧顶，敲缸(爆震声)严重，一般活塞顶部的烧蚀区在汽车前进方向的右后(即火花塞对面、气门一侧)1/4范围内(见图5)，而且缸套上止口碎裂。轻者可见疏松状麻坑，重者活塞顶部有局部烧熔塌陷。

A-汽车前进方向；B-活塞顶；C-火花塞；D-爆震区和烧蚀区
