# 汶川地震建筑震害启示录

王亚勇 黄 卫 著

地震出版社

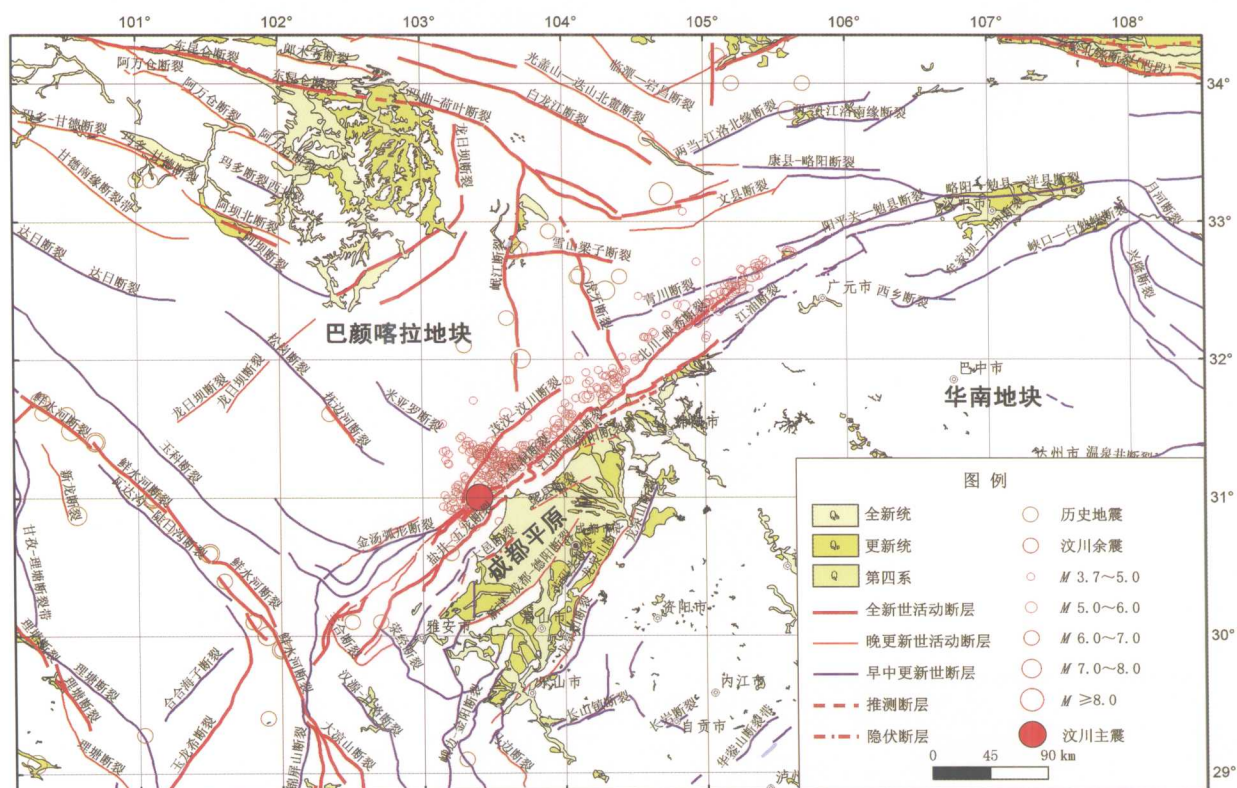
图1.1.1 汶川地震灾区地震构造图

图1.1.1所示为汶川地震灾区地震构造图。

(徐锡伟主编, “5·12”汶川8.0级地震地表破裂图集, 地震出版社, 2009)

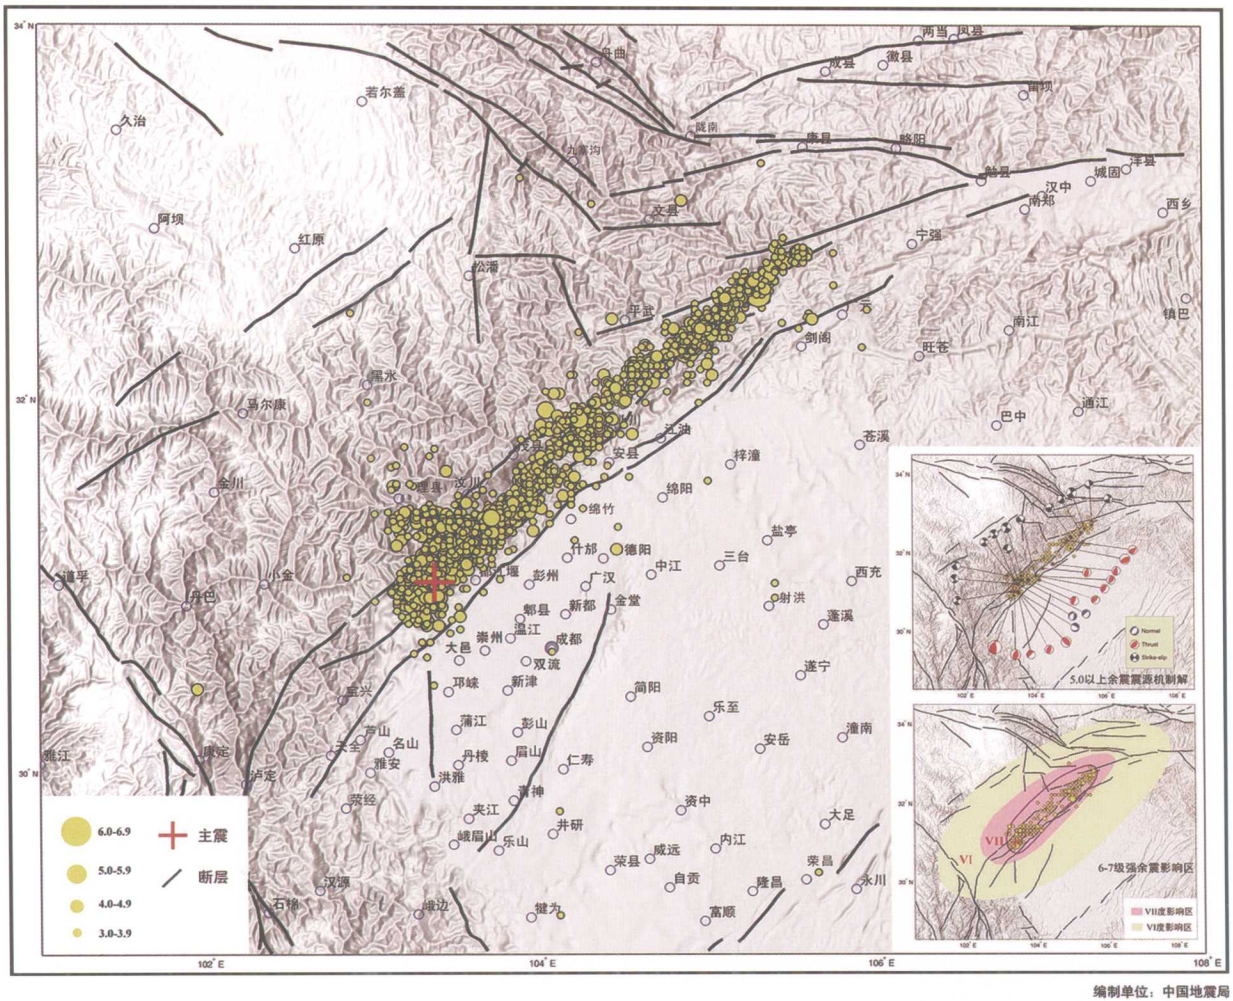
图1.2.1所示为汶川地震3.0级以上余震分布图。

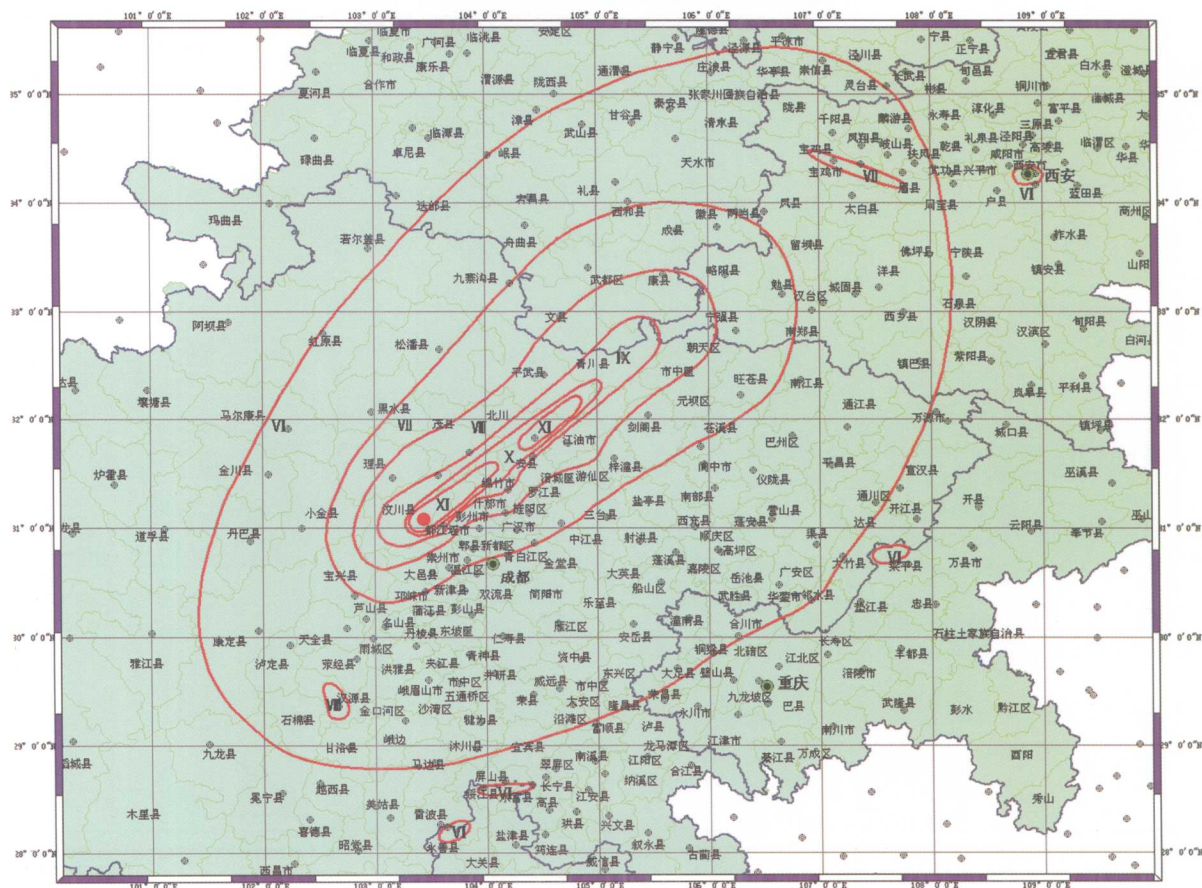
图1.3.1 汶川地震烈度分布图（袁一凡 提供）

图1.3.1所示为汶川地震灾区地震烈度分布图。震中烈度高达11度，11度区面积约2419km<sup>2</sup>。汶川县映秀镇、北川县城和陈家坝乡处于11度区内，遭受了毁灭性破坏<sup>[1,2]</sup>。

汶川8.0级地震烈度分布图
