公路隧道衬砌结构 耐火技术

林志 郭军 闫治国 著

本书针对公路隧道衬砌结构在火灾源、火灾时温度梯度分布、衬砌结构损伤与高温力学行为、火灾后衬砌检测评价方法、安全修复技术、衬砌结构耐火与防火设计等方面开展了系统研究，相关成果构成了本书的基础。本书一方面是考虑在实际可能的火灾场景下，探讨公路隧道衬砌结构体系在高温下的损伤机理和力学特性，为评定公路隧道衬砌结构体系的火灾安全性提供科学依据；另一方面以预防为目的，为防火设计提供符合隧道实际情况的有效的耐火方法，提高我国公路隧道衬砌结构体系的整体耐火能力和火灾安全性。

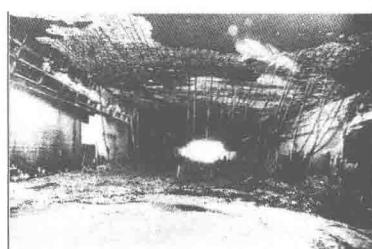
图 1-1 Moorfleet 隧道火灾

时间	隧道名称	长度/m	国家地区	持续时间	隧道结构破坏程度
1949 年	Holland	2250	美国纽约	4h	隧道严重损坏 200m
1968 年	Moorfleet(图 1-1)	243	德国汉堡	1.5h	隧道严重损坏 34m
1974 年	Mont Blanc	11600	法国、意大利	15min	—
1976 年	Crossing BP-A6	430	法国巴黎	1h	隧道严重损坏 150m
1979 年	Nihonzaka(图 1-2)	2045	日本 Shizuoka	159h	隧道严重损坏 1100m
1980 年	Kajiwara	740	日本	—	隧道严重损坏 280m

图1-1~图1-3所示为一些火灾事故发生后的实际情况。文献[4]总结了国内外关于公路隧道火灾频率的统计分析结果,如表1-2所示。从中可推断出,随着隧道数量和里程的不断增加以及电气化程度在公路隧道中的不断提高,预计未来在公路隧道内发生的火灾事故也会越来越多。
