输电电缆

输电电缆 **六防** 工作手册

# 防水

国家电网公司运维检修部 组编

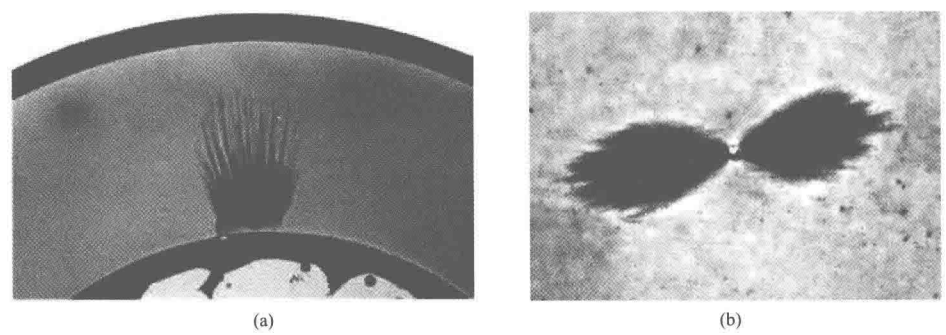
目前使用的电力电缆绝大部分是交联聚乙烯电缆。交联聚乙烯电缆由于在材料选择和制造工艺上的原因，使电缆本身内部可能存在着微孔、杂质或其他一些缺陷。而水分沿缺陷处进入电缆中，将很可能会产生水树枝，如图 1-1 所示。

图 1-1 水树枝的两种形态  
(a) 水树枝形态 1；(b) 水树枝形态 2

水树枝（Water Tree）被认为是导致交联聚乙烯电缆绝缘老化的重要原因。水树枝造成电缆击穿可以分两种情况：

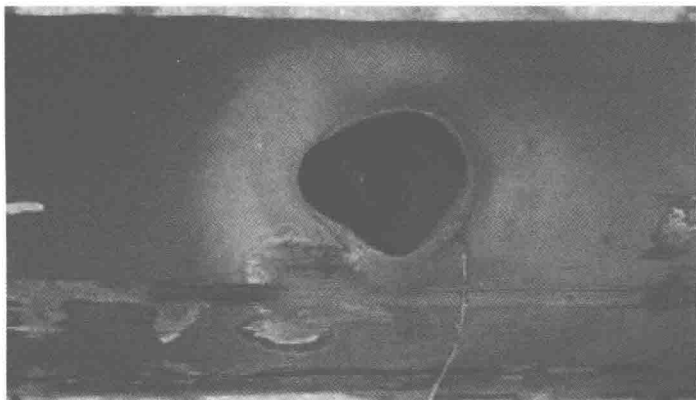
(2) 水树枝生长到一定程度时，严重过电压可能会在水树枝尖端形成较大的瞬态电流，该电流在树枝中的损耗会造成水树枝微孔内水分温度的急剧上升甚至气化，进一步造成绝缘破坏，产生的局部高场强会使水树枝尖端处产生电树枝。电树枝一旦形成，即可能造成电缆在短期内被击穿，电缆绝缘击穿故障如图 1-2 所示。

图 1-2 电缆绝缘击穿故障

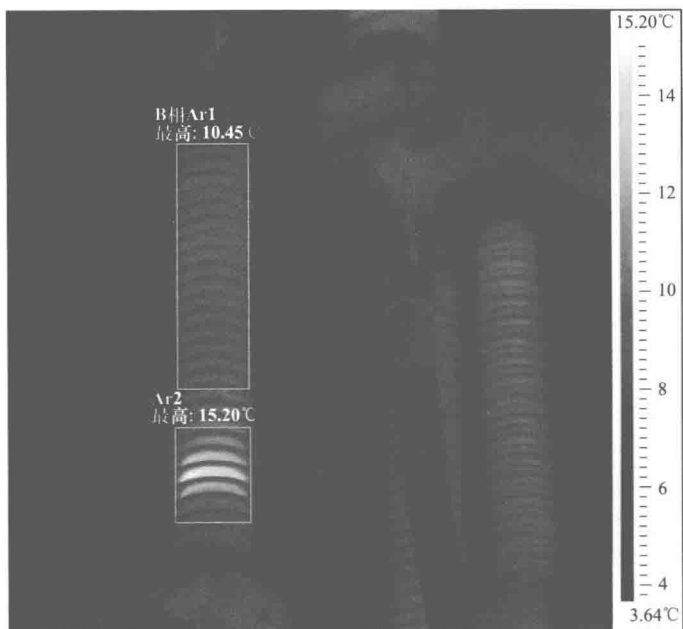
电缆终端进水后，会引起绝缘油  $\tan\delta$ （介质损耗）值显著增大，导致绝缘油电气性能的劣化。受潮后的绝缘油会发生电阻下降、介质损耗增大和击穿电压降低的现象。此外，由于水与绝缘油密度不同，水分会沉积在绝缘油底部，使该部位的绝缘油介质损耗变大，并引起终端电场分布畸变，导致电缆终端局部发热，加速终端热老化过程。积水部分会引起终端局部发热，应力锥部分由于积水的原因，温度明显高于其他部分，长期运行将导致过热部分发生故障，终端局部发热如图 1-3 所示。

图 1-3 终端局部发热

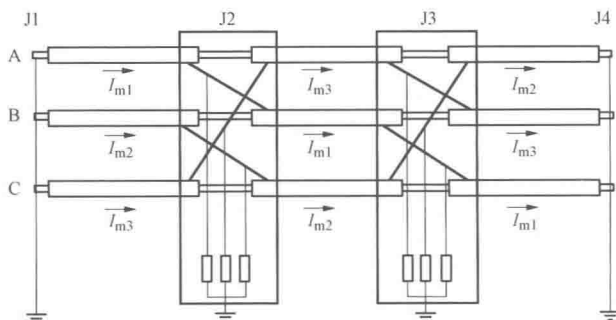
致护层发热，一方面减小电缆载流量；另一方面，接地线进水可导致接头损坏。由于电缆长期高温运行，加速绝缘老化，减少电缆使用寿命，甚至引起电缆火灾，导致大规模电网事故，一段护层完整换位的交叉互联段的连接示意图如图 1-4 所示，等效电路图如图 1-5 所示。

图 1-4 一段护层完整换位的交叉互联段的连接示意图

$I_{m1}$ —护层回路 1 (J1A—J2 内 A 外 B—J3 内 B 外 C—J4C) 上的接地电流有效值； $I_{m2}$ —护层回路 2 (J1B—J2 内 B 外 C—J3 内 C 外 A—J4A) 上的接地电流有效值； $I_{m3}$ —护层回路 3 (J1C—J2 内 C 外 A—J3AB 外 B—J4B) 上的接地电流有效值

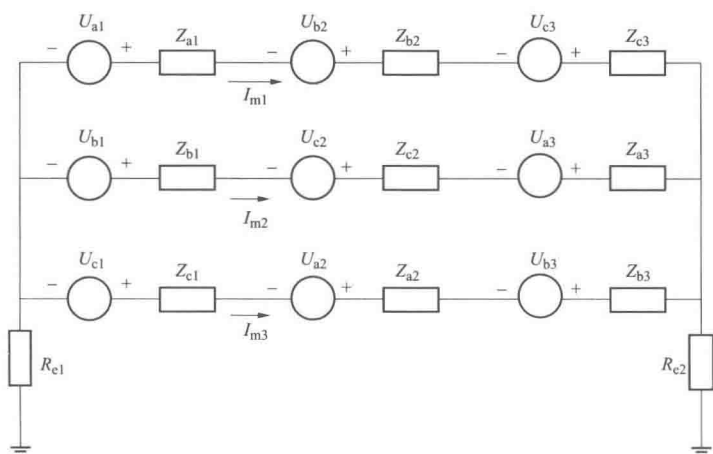
图 1-5 等效电路图

$U_{a1}$ —J1 到 J2 间 A 相电缆金属护套上的感应电压数值； $U_{b1}$ —J1 到 J2 间 B 相电缆金属护套上的感应电压数值； $U_{c1}$ —J1 到 J2 间 C 相电缆金属护套上的感应电压数值； $U_{a2}$ —J2 到 J3 间 A 相电缆金属护套上的感应电压数值； $U_{b2}$ —J2 到 J3 间 B 相电缆金属护套上的感应电压数值； $U_{c2}$ —J2 到 J3 间 C 相电缆金属护套上的感应电压数值； $U_{a3}$ —J3 到 J4 间 A 相电缆金属护套上的感应电压数值； $U_{b3}$ —J3 到 J4 间 B 相电缆金属护套上的感应电压数值； $U_{c3}$ —J3 到 J4 间 C 相电缆金属护套上的感应电压数值； $Z_{a1}$ —J1 到 J2 间 A 相电缆金属护套上的阻抗数值； $Z_{b1}$ —J1 到 J2 间 B 相电缆金属护套上的阻抗数值； $Z_{c1}$ —J1 到 J2 间 C 相电缆金属护套上的阻抗数值； $Z_{a2}$ —J2 到 J3 间 A 相电缆金属护套上的阻抗数值； $Z_{b2}$ —J2 到 J3 间 B 相电缆金属护套上的阻抗数值； $Z_{c2}$ —J2 到 J3 间 C 相电缆金属护套上的阻抗数值； $Z_{a3}$ —J3 到 J4 间 A 相电缆金属护套上的阻抗数值； $Z_{b3}$ —J3 到 J4 间 B 相电缆金属护套上的阻抗数值； $Z_{c3}$ —J3 到 J4 间 C 相电缆金属护套上的阻抗数值； $R_{e1}$ —J1 直接接地侧的接地电阻数值； $R_{e2}$ —J4 直接接地侧的接地电阻数值， $I_{m1}$ ， $I_{m2}$ ， $I_{m3}$  同图 1-4

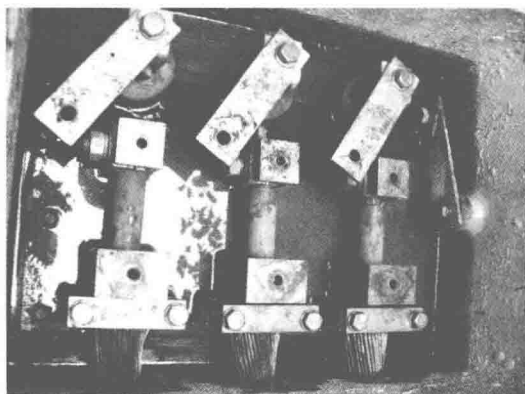
当交叉互联箱被水淹没或外壳出现破损、缝隙时，水的导电作用使电缆护层原有的连接结构被破坏，护层两端直接接地，失去了抵消三相感应电动势、减小护层电压和环流的作用，电缆接地箱进水后的情况示意图如图 1-6 所示，电缆护层结构图及相应的等效图如图 1-7 所示。

图 1-6 电缆接地箱进水后的情况示意图

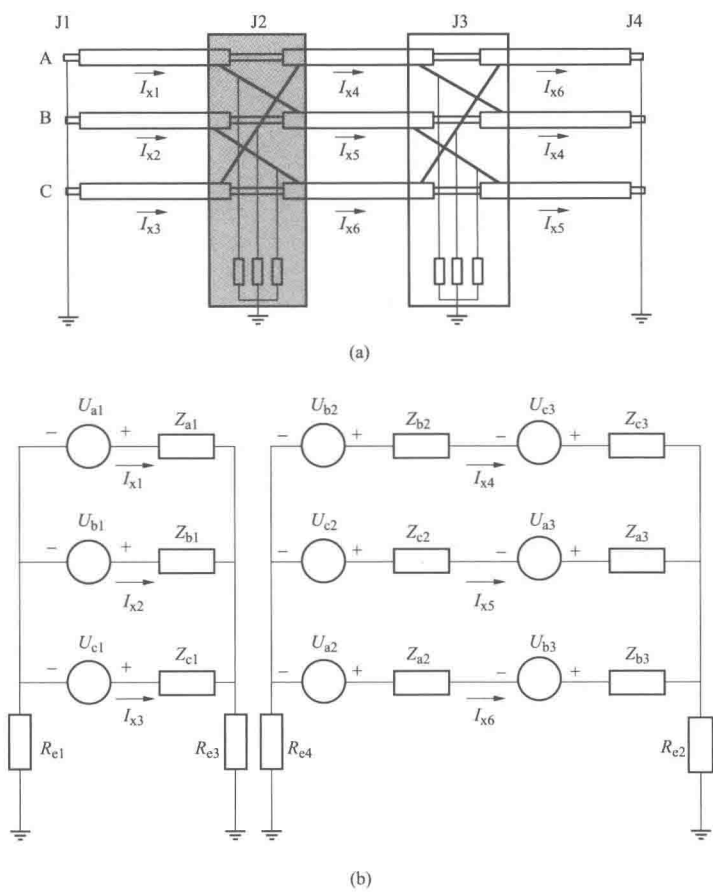
图 1-7 电缆护层结构图及相应的等效电路图

(a) J2 交叉互联箱进水示意图；(b) J2 进水后等效电路图

$I_{x1}$ —J1 到 J2 间 A 相电缆金属护套上的接地电流数值； $I_{x2}$ —J1 到 J2 间 B 相电缆金属护套上的接地电流数值； $I_{x3}$ —J1 到 J2 间 C 相电缆金属护套上的接地电流数值； $I_{x4}$ —护层回路 4 (J2 外 B—J3 内 B 外 C—J4C) 上的接地电流数值； $I_{x5}$ —护层回路 5 (J2 外 C—J3 内 C 外 A—J4A) 上的接地电流有效值； $I_{x6}$ —护层回路 6 (J2 外 A—J3AB 外 B—J4B) 上的接地电流有效值； $R_{e1}$ —J1 直接接地侧的接地电阻数值； $R_{e2}$ —J4 直接接地侧的接地电阻数值； $R_{e3}$ —J2 直接接地侧的接地电阻数值； $R_{e4}$ —J2 直接接地侧的接地电阻数值，其余同图 1-5

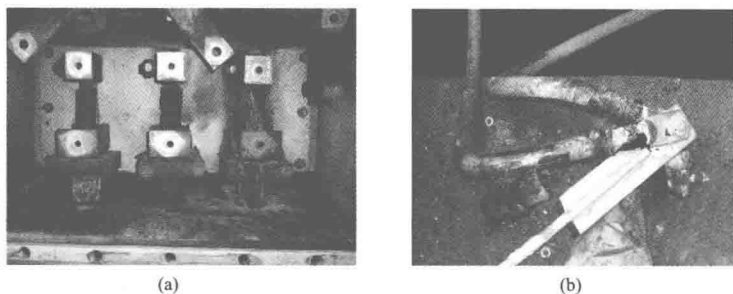
图 1-8 电缆接地箱进水故障图

(a) 接地箱进水故障图；(b) 损坏的接地线

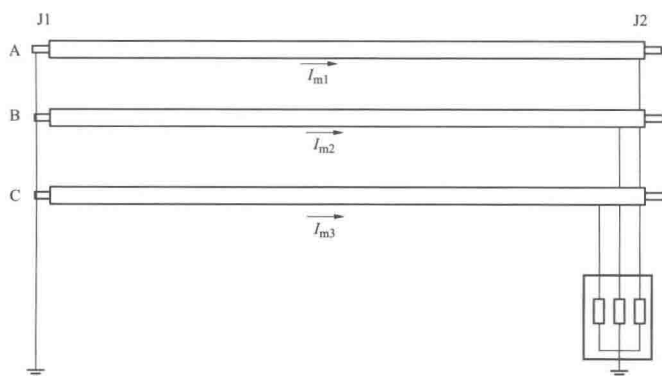
再以“金属护套一端直接接地、另一端经保护器接地”为例，分析电缆接地系统进水的危害。正常运行时金属护套接线如图 1-9 所示，等效电路图如图 1-10 所示。

图 1-9 一段护层的连接示意图

$I_{m1}$ —A 相电缆金属护套上的接地电流有效值； $I_{m2}$ —B 相电缆金属护套上的接地电流有效值； $I_{m3}$ —C 相电缆金属护套上的接地电流有效值

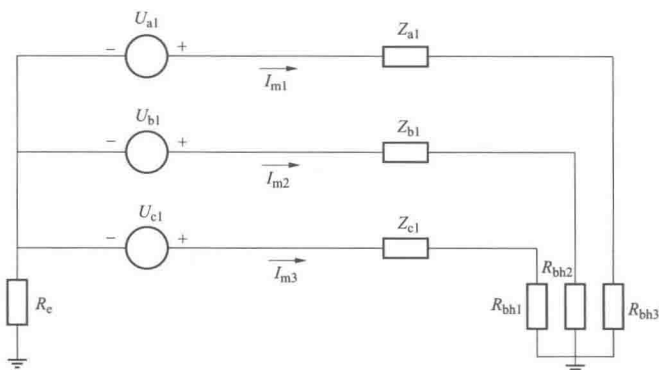
图 1-10 等效电路图

$U_{a1}$ —A 相电缆金属护套上的感应电压数值； $U_{b1}$ —B 相电缆金属护套上的感应电压数值； $U_{c1}$ —C 相电缆金属护套上的感应电压数值； $Z_{a1}$ —A 相电缆金属护套上的阻抗数值； $Z_{b1}$ —B 相电缆金属护套上的阻抗数值； $Z_{c1}$ —C 相电缆金属护套上的阻抗数值； $R_e$ —J1 直接接地侧的接地电阻数值； $R_{bh1}$ 、 $R_{bh2}$ 、 $R_{bh3}$ —分别是 A 相、B 相、C 相护层保护膜，在正常运行状况下的等效电阻，一般数值均为  $10M\Omega$  以上

当正常运行情况下，金属护套回路中串联了护层保护器，回路电阻很大，金属护套上的接地电流数值较小。

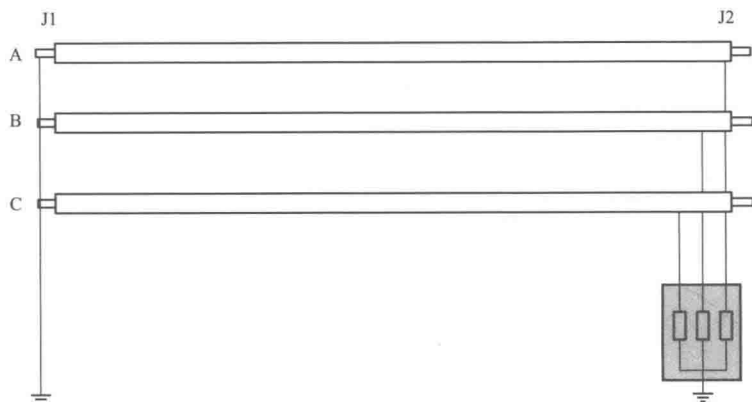
当保护接地箱内进水以后，护层保护器相当于被短接，在这种情况下，相当于护层两端直接接地，金属护层中将出现较大的电流值，如图 1-11 所示，金属护层短路等效电路图如图 1-12 所示。

图 1-11 保护接地箱进水示意图

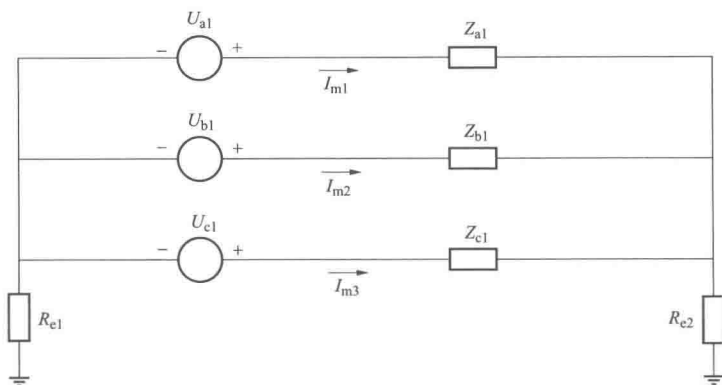
图 1-12 金属护层短路等效电路图

$U_{a1}$ —A 相电缆金属护套上的感应电压数值； $U_{b1}$ —B 相电缆金属护套上的感应电压数值； $U_{c1}$ —C 相电缆金属护套上的感应电压数值； $Z_{a1}$ —A 相电缆金属护套上的阻抗数值； $Z_{b1}$ —B 相电缆金属护套上的阻抗数值； $Z_{c1}$ —C 相电缆金属护套上的阻抗数值； $R_{e1}$ —J1 直接接地侧的接地电阻数值； $R_{e2}$ —J2 保护接地侧的接地电阻数值，其余同图 1-9

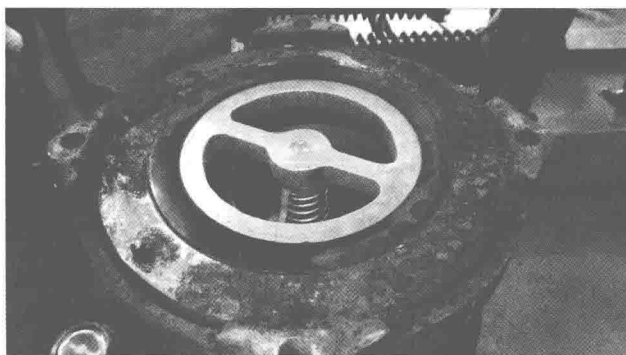
密封圈和密封胶老化导致潮气或水分浸入避雷器内部，引起避雷器阀片老化，绝缘管、避雷器阀片泄漏电流增大。避雷器泄漏电流增大将引起局部发热，

导致避雷器损毁，严重时可引起避雷器爆炸，避雷器进水导致故障如图 1-13 所示。

图 1-13 避雷器进水导致故障
