该书以图解形式分别阐述了黑白电视机、彩色电视机常见的各种故障以及排除方法，便于个人在维修电视机时使用。它是每个家庭使用电视机者的福音，是电视机保养维护者的指南，也是电视机维修技术人员和专业工作者的工作手册。

### 电视机故障维修图解手册

〔联邦德国〕埃尔斯特·尼特尔 著

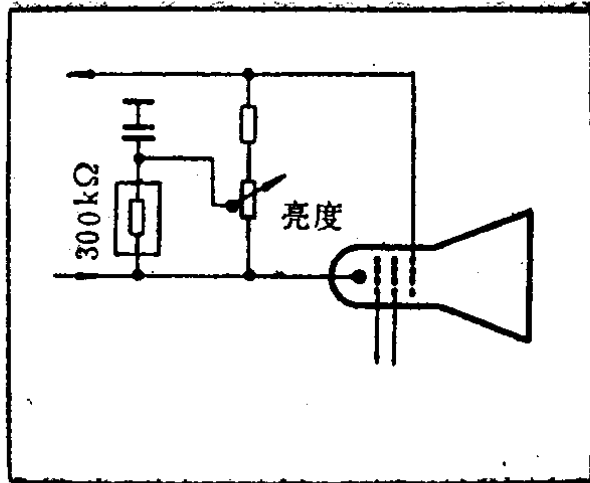
没有足够的亮度，如果把亮度调节器完全扭开，图象歪斜颠簸不稳定。

高压太低，显象管阴极上的电压也太低。

300k $\Omega$ 电阻的阻值突然意外地变低, 这对电阻本身来说是很少发生的。现在电阻值只有1000 $\Omega$ , 由此产生了显象管的错误工作点, 因而使聚焦电极上出现一股大电流。由于上述原因, 致使高压负荷太大而下降了。

图 1.01 电阻的阻值发生变化, 致使显象管以错误的工作方式工作

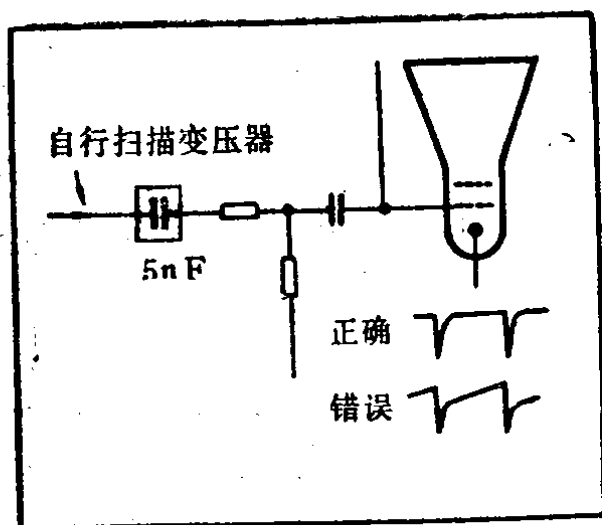
屏幕上的亮度由下往上不断减弱, 图象的上边缘完全黑暗。

帧扫描和行扫描脉冲正常, 行扫描变压器的消隐脉冲发生形变, 脉冲顶部倾斜。

5nF的电容器短路, 造成消隐脉冲发生形变。因此, 脉冲顶部倾斜, 造成屏幕上相应变暗。

图 1.02 由于电容器损坏，引起消隐脉冲的顶部倾斜，致使屏幕变暗

完全和图1.02中叙述的情况一样，只不过这次是在水平方向上，屏幕亮度从左到右均匀地不断变弱。

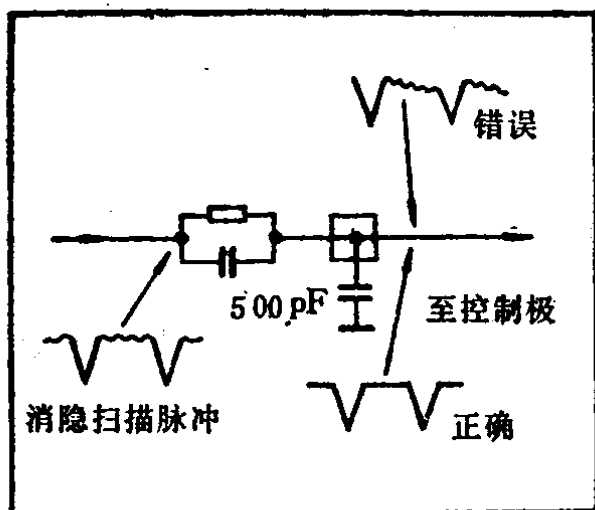
到达控制极上的消隐脉冲在这种情况下也发生了形变。

图 1.03 由于消隐扫描脉冲变形，致使屏幕相应地变暗

500pF电容器的接头由于焊接不好而接触不良，致使消隐扫描脉冲发生了形变。

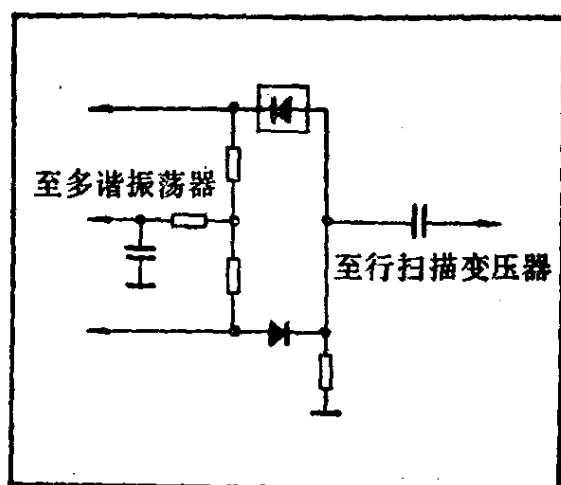
整个屏幕完全黑暗。

高压只有1000伏左右，升压器电压也很低，

行同步脉冲波形图虽未显示出异常，但频率却太高。

两个相位比较二极管中的一个失灵，因而行扫描频率发生器的电抗管得到了一个错误的控制电压，该电抗管又使正弦波振荡器对很高的频率发生影响。但因行扫描变压器的参数是为15.625Hz的频率设计的，结果，只能产生不合要求的高电压。

图 1.04 由于二极管损坏，导致电抗管得到一个错误的控制电压，该电抗管又使行扫描频率发生器对很高的行扫描频率产生影响

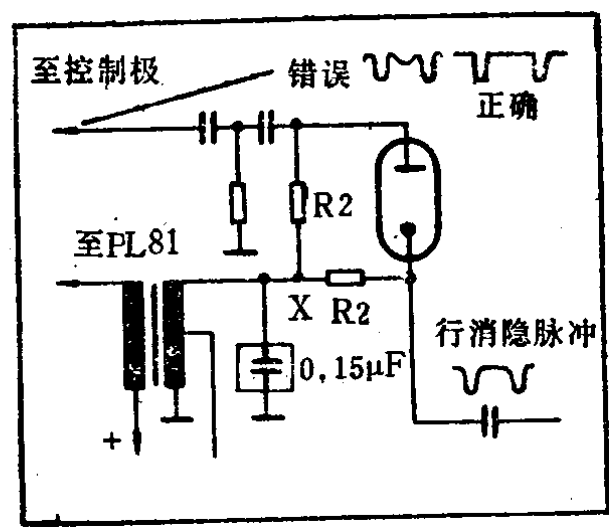
左、右图象边缘亮度正常，由两边往图象中央去的亮度不断减弱，并在正中形成很暗的阴影。

看来，检查电压是多余的了，因为直到停机前图象都是正常的。在控制极上，消隐脉冲的波形图显示出有很大的干

0.15μF的电容器开路。该电容器的作用是使行同步脉冲短路。由于出了故障，行同步脉冲未经必要的限制就绕过限幅二极管到达了控制极上。

图 1.05 由于在X点上缺少漏导，致使行同步脉冲绕过限幅二极管直接经过R<sub>1</sub>和R<sub>2</sub>到达控制极上

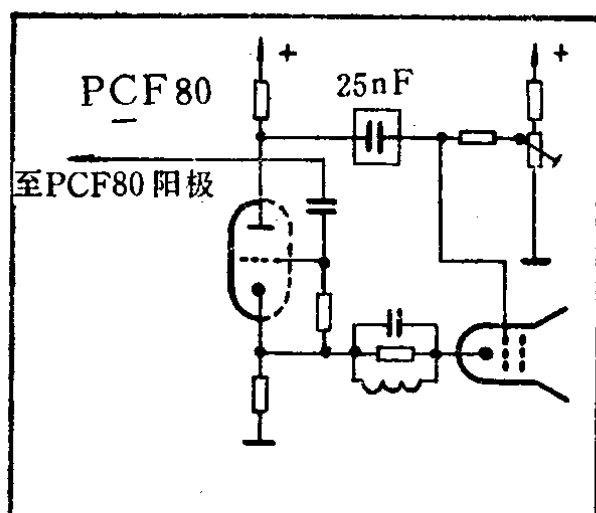
在无规律的间隔内，有时屏幕黑暗，伴音正常。

测量显象管上的工作电压，发现高压有时猛降，与此同时控制极上的电压升到180伏。

由于25nF电容器有时短路，管子PCF80的屏压到达控制极上，因此在显象管上产生一股可使高压猛降的大电流。

图 1.06 由于25nF电容器短路,显象管出现过负荷现象

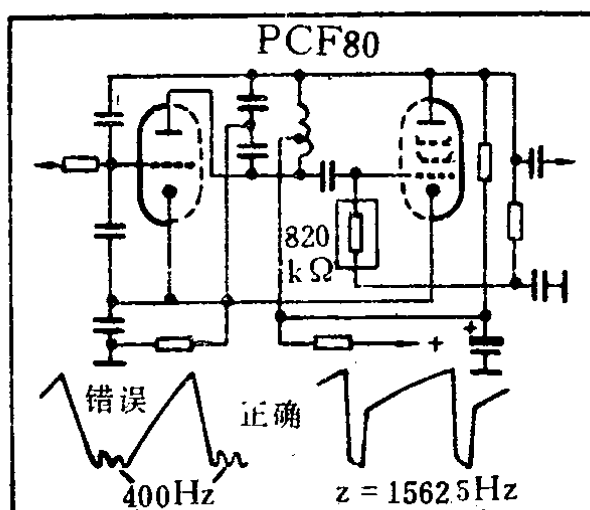
检查工作电压,发现没有高压和升压器电压,但行扫描输出级受脉冲控制。波形图上显示出,这个脉冲不仅同行扫描频率一致,而且还有400Hz左右的频率。因此也就说明了干扰啸声的来源。

820k $\Omega$ 栅漏电阻的阻值提高到大 约 3M $\Omega$ , 因此由管子PCF80的两个系统形成了一个用 400Hz频率工作的多谐振荡器电路,显然,行扫描变压器不能用这个频率工作。

图 1.07 栅漏电阻值提高到3M $\Omega$ ,致使电路具有多谐振荡器的特性

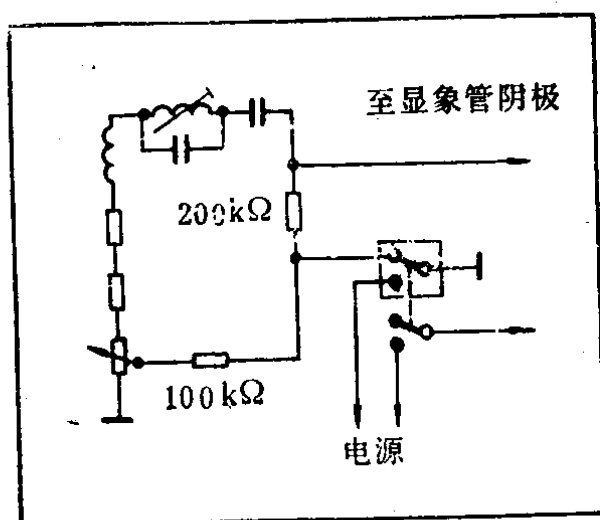
检查结果, 显象管阴极上的电压很低, 但用调节器调节时电压又不变化, 而在亮度调节器的电位器滑动端上又有电压变化。把通向显象管阴极的接线与通向滑动端的接线分隔开以后, 对地测量 $200\text{k}\Omega$ 电阻, 该电阻值为无限大。

在同电源开关联接的光点抑制按键开关上形成了短路, 显象管阴极通过 $200\text{k}\Omega$ 电阻时持续接地。

图 1.08 由于开关损坏, 显象管的阴极持续在地电位上, 亮度调节电压也对地短路

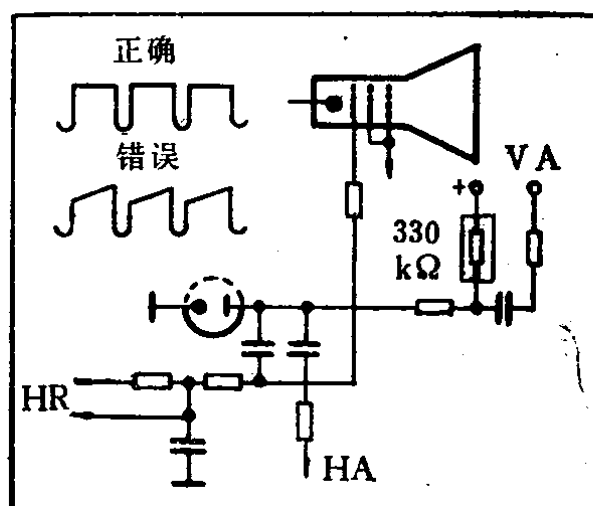
在屏幕的垂直方向上, 亮度由下往上不断减弱。

因为这类故障只能在显象管的阴极或控制极上的锯齿波形干扰脉冲中产生, 所以应首先检查这些点的波形。控制极上的图象消隐脉冲也有预想中的脉冲顶部跌落。检查脉冲限幅二极管EBC91上的电压, 发现负电压太高了。

330k $\Omega$  电阻的阻值变得非常大。

图 1.09 由于电阻损坏，二极管获得的正偏压太低，致使二极管不能充分发挥限制作用

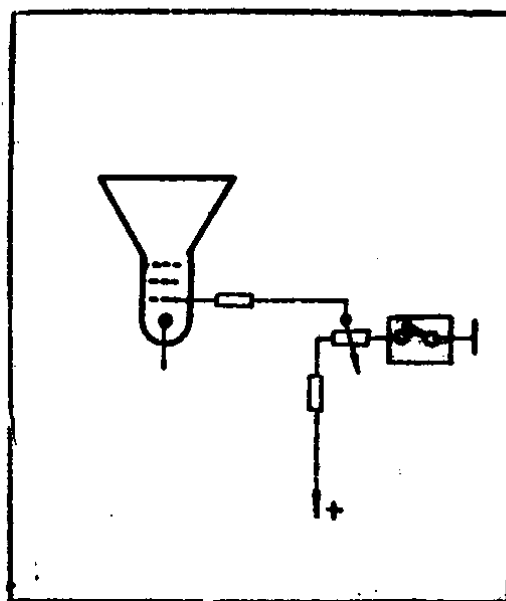
整个图象太亮，亮度调节器失控不起作用。

测量控制极上的电压，发现这个电压值只有 -15 伏，而且不受亮度调节器的影响。

亮度电位器的冷接点悬空，因为开关没有接触。

图 1.10 由于不接地，电位器不再起分压器的作用，因此，不再能够调节控制电压

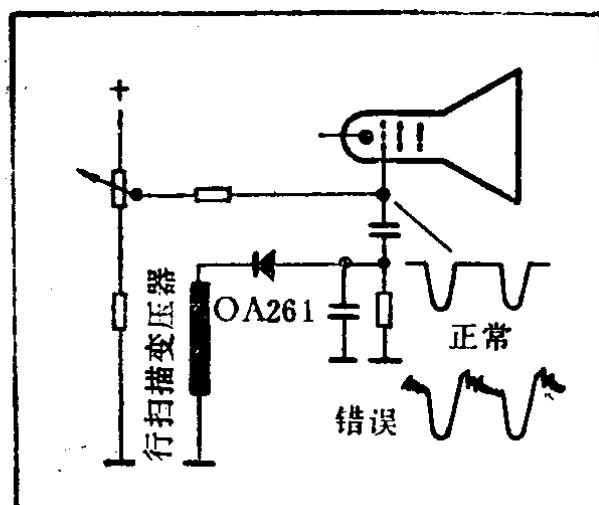
亮度不均匀的垂直条带,这种干扰与对比度和亮度调节无关。

根据经验,这类现象是因为控制极上有干扰调制的原故。正如所预料的那样,回程消隐脉冲有明显的用经过衰减的正弦波振荡调制的脉冲顶部倾斜。

OA261限幅二极管停止工作。

图 1.11 不再经过限幅的斜的脉冲顶部使亮度不断减弱,而脉冲顶部的正弦波振荡在屏幕上则产生模糊黑暗的条带

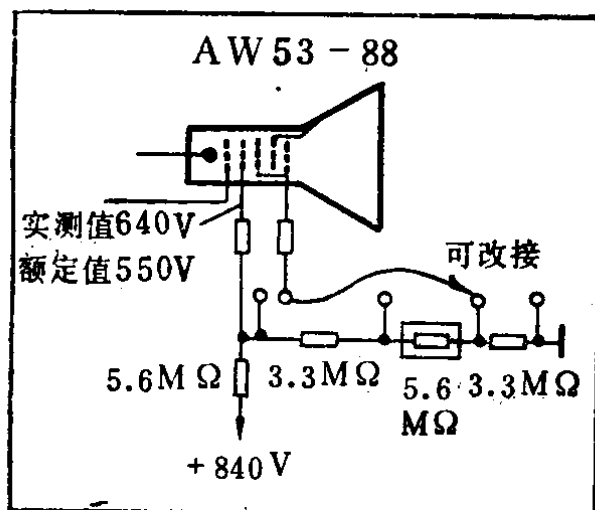
屏幕亮度太大,不能再调暗。

测量显象管的工作电压时完全可以确定,第2栅极上的电压比规定的电压高90伏左右,所有其它的电压都正常。试将帘栅极电压降到550伏的额定值,管子又能正常工作。

5.6MΩ电阻坏了。

图 1.12 由于 $5.6\text{M}\Omega$ 电阻损坏, 已失去起电压分压器的作用, 而且帘栅极电压值也太大。这样就引起用调节器不再能够控制的过大的射束电流

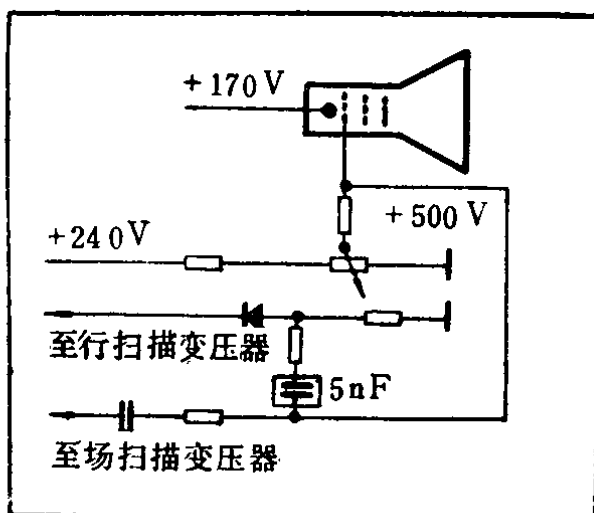
屏幕黑暗, 伴音正常。

测量发现有高压, 看来只得在显象管的阴极、控制极或帘栅极电路中查找故障了。检查这些电路时, 发现显象管的控制极和阴极之间的负反向电压太高。

$5\text{nF}$ 电容器的绝缘明显损坏。

图 1.13 回程消隐用的负整流电压经过损坏了的 $5\text{nF}$ 电容器到达控制极上, 这样, 控制极相对于阴极的电位太高, 射束电流因此而受到阻塞锁闭

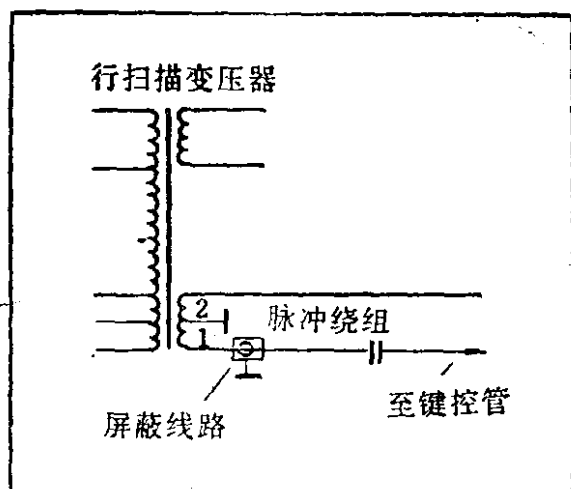
由于没有高压, 整个图象模糊黑暗。

栅极PL36上的控制脉冲振幅太小, 升压器电压约为额定值的一半。为保险起见, 用示波器观察行消隐和键控调节用的回扫脉冲。消隐脉冲的峰高正常, 而键控调节脉冲完全没有。把屏蔽的线路分开以后脉冲出现了, 高压也有了。

屏蔽的线路被击穿。

图 1.14 脉冲绕组1短路, 加在行扫描变压器上的负荷太大, 致使行扫描变压器不能正常工作
