# 炼鉄生产經驗汇编

# 煉鐵生产經驗彙編

冶金工業部鋼鐵工業管理局技術處 編

# 1. 利用爐頂調劑改進高爐操作總結

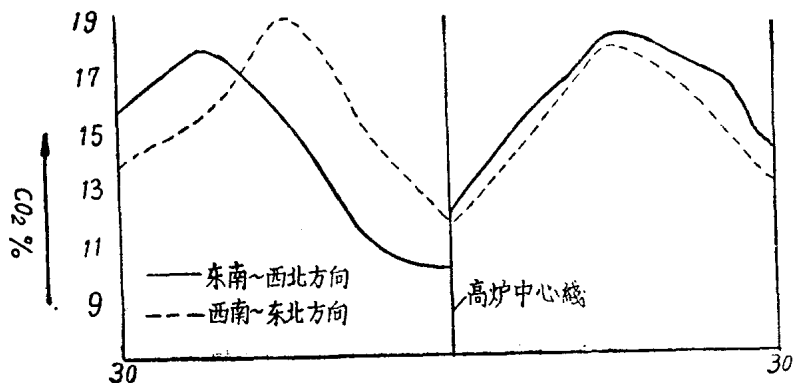
图 1 离爐牆距离 (公厘)

這次難行的主要原因是由於邊緣負荷過重，邊緣  $\text{CO}_2$  含量達到 13~15%，其  $\text{CO}_2$  曲綫見圖 1。

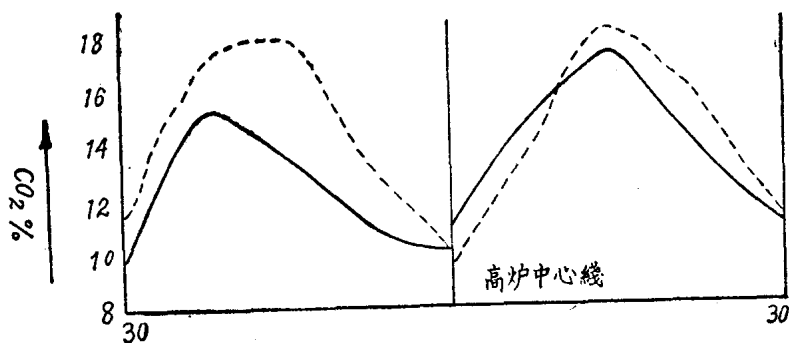
图 2 离爐牆距离 (公厘)

更換料鐘前后的  $\text{CO}_2$  曲线如图 2。

注: 实线是料鐘偏斜的曲线 (1956.9.27)

虚线是更換料鐘以后的曲线 (1956.10.3)

(2) 6月份以后,  $\text{CO}_2$  曲线东南方向高峰移近爐牆附近, 並且东南方向各点  $\text{CO}_2$  含量普遍下降, 高峰由正常的17~18%, 降低至15~16%, 尖峰位置由正常的爐喉半徑 $\frac{1}{2}$ 处移至 $\frac{1}{3}$ 处, 爐料有偏斜的象征, 曾用均热爐渣及淨焦洗爐, 但未見效, 最后确定系料鐘偏斜所造成的偏料, 于9月29日更换了料鐘, 使  $\text{CO}_2$  曲线恢复至正常。

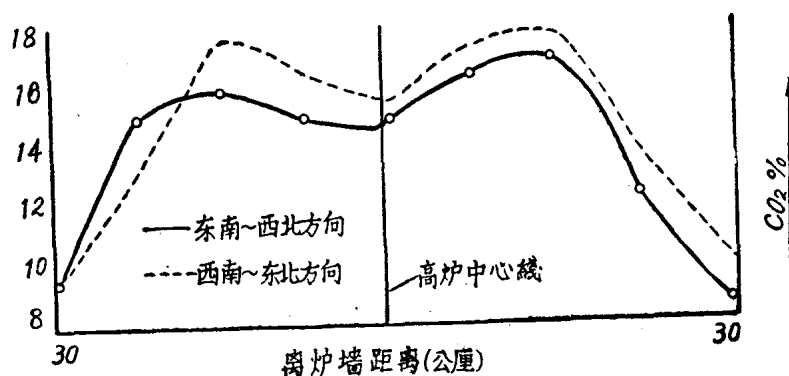
圖3 離爐牆將离 (公厘)

根據幾次崩料的資料分析，明顯地說明崩料的主要原因是由於中心負荷過重而引起的，由於中心矿石堆積，透氣性變壞，爐缸溫度下降，生鐵含硫上升，在崩料之前的  $\text{CO}_2$  曲線中心比正常時要高3~4%，以1月11日為例，如圖3。

很明显，由於中心負荷過重而引起的崩料是無可懷疑的了。

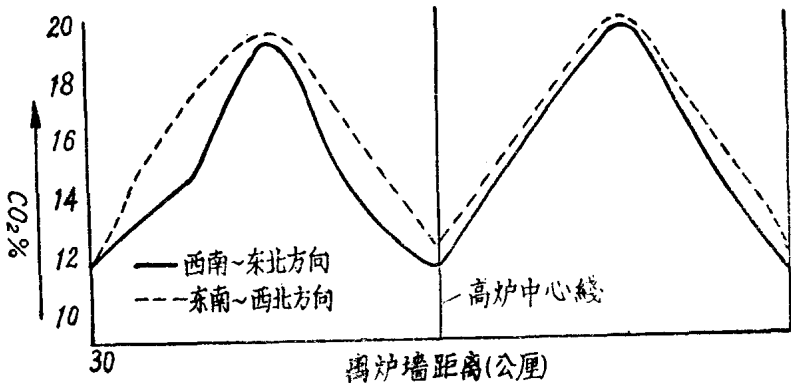
图 5 离爐牆距离 (公厘)

边缘 10~12%；中心 10—12%；高峰 18 % ± 1 %，高峰位置在爐喉半径 ½ 处，（正常的煤气 CO<sub>2</sub> 曲线如图 5 所示）連續数月未發生过崩料事故，爐况長期保持順行。

經過几个月的長期实践，我們确定图 5 为本高爐的标准  $\text{CO}_2$  曲綫。

从上述的几个例子可以看出，我們的爐喉煤气  $\text{CO}_2$  曲綫是相当灵敏的，它不仅正确地反映了爐喉断面的爐料与煤气流的分布狀況，利用它来掌握与处理爐况既准确又有效，而且往往还能利用  $\text{CO}_2$  曲綫的形狀反过来找出設備上所存在的缺陷，並加以消除之，这根曲綫在爐頂調剂工作中起了最大的作用。
