# 输电线路覆冰及防护

蒋兴良 易辉 编著

## 内 容 提 要

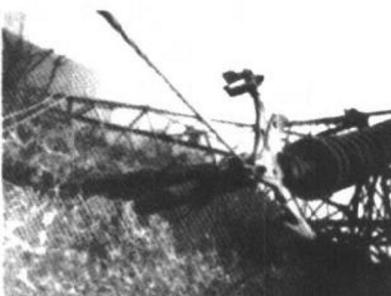
图 1-1 500kV 线路  
覆冰引起塔头倒塌

(8) 1993 年 11 月 19 日，葛双Ⅱ回 500kV 线路在距荆门市 19km 处的海拔约 500m 山上出现了严重覆冰，造成 231<sup>\*</sup> ~ 237<sup>\*</sup> 七基杆塔倒塌、230<sup>\*</sup> 塔局部变形的严重事故。导线坠落损伤，在 231<sup>\*</sup> 左相线夹小号侧和 235<sup>\*</sup> 左相线夹大号侧，四根子导线全部拉断，在 237<sup>\*</sup> 左相线夹大号侧拉断一根子导线。倒塌杆塔上大部分瓷绝缘子破损，部分金具也损坏。这次事故是受强冷空气南下的影响，荆门地区出现严重覆冰的微气象条件造成的。当时气温估计为  $-5^{\circ}\text{C}$ ，风速为  $15\text{m/s}$ ，导线覆冰  $36\text{mm}$ ，杆塔、导线、绝缘子的损坏情况如图 1-1 ~ 图 1-8 所示。

(3) 电气间隙。有因弧垂增大，导线对地间距减小而造成闪络的事故；也有因地线弧垂增大，风吹摆动造成与导线相碰、烧伤及烧断导地线的事故，如图 1-1 所示。

(4) 杆塔结构。有因断导线和地线，使直线杆头顺线方向折断的事故，或因导地线不对称布置，在垂直线路方向将塔头折断的事故；也有断边导线、耐张双杆的两根杆身在不同方向扭断，或因断导线引起拉线或拉线金具破坏而后顺线倒杆的事故；还有因垂直荷载增大且有很大的偏心弯矩，构成压弯屈曲，在拉线点以下折断，垂直线路方向倒杆的事故，如图 1-1、图 1-6 及图 1-7 所示。

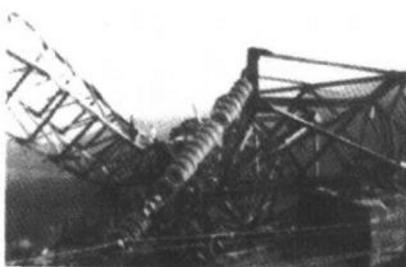
图 1-5 500kV 线路  
覆冰引起杆塔基础破坏

(5) 基础。有下沉、倾斜或爆裂而引起塔身倾斜或倒杆的事故，如图 1-5 所示。
