# 日本钎焊事故选

本书是结合钎焊事故总结钎焊工艺技术诀窍的专著,原文作者是日本颇负盛名的钎焊技术权威、日本电气(NEC)公司现顾问田中和吉。所选77例事故均是他30年来从事无线电焊接工艺技术与指导过程中,亲身经历并亲自处理的各种典型问题。因而本书富于实践性、系统性、理论性和实用性。在编译整理时,将每一事例分为“现象与问题”、“原因”、“措施与方法”三部分,而具有简明扼要、通俗易懂、查阅方便的特点。

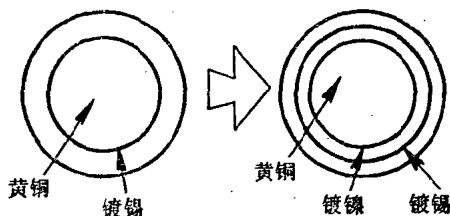
图1.2 改善黄铜端脚保存性的方法

为防止相互扩散，在黄铜电镀锡时，可用只在表面产生

扩散的镍作预镀处理。由于锌析出表面需很长时间，故保存性可得到一定的改善。或者电镀上含锌量多的锡-锌系焊锡，其保管性也可得到改善（参见图1.2）。

黄铜镀上锡后，黄铜中的锌成分与铜和锡的特点一样，也是相互扩散的。并且金属表面上产生出来的锌是易氧化金属。这样，来自内部的扩散和表面上的锌氧化，促使焊接特性迅速劣化。如黄铜本身，经过酸洗后具有良好的可焊性，可是过几小时后可焊性就开始变低，放置一天，若不使用较强的助焊剂就焊不上去。
