# 矿井水灾防治

全国煤矿安全培训统编教材

本书重点介绍了我国煤矿水灾概况、矿井充水条件、矿井突水及预测、矿井防治水技术等内容。

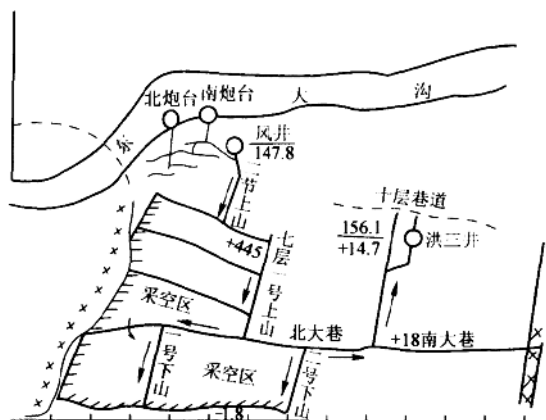
图 1—2 某矿三井淹井事故示意图

某年7月13日至8月13日是矿区降雨高峰期，15 d内降水量为372.6 mm，8月13日的降水量达111.8 mm，造成东大沟洪水位上升，淹没了该沟西岸的南、北炮台两对小煤窑。由于小煤窑与大井相邻、相通，水由七层煤一号上山的二段小上山泄入该矿井，涌水量最大达 $614 \text{ m}^3/\text{h}$ 。涌水首先灌入+18水平北大巷的下山采空区，然后水位逐渐上升到+18水平后，开始沿着七层至十层煤石门流入井底水仓。当时井底仅有 $150 \text{ m}^3/\text{h}$ 的排水能力，来水后，由于及时组织力量抢装排水设备进行排水，控制水势，稳定了水位，虽然避免了全井被淹没的事故，但造成18采区被淹，全井停产100多天（图1—2）。

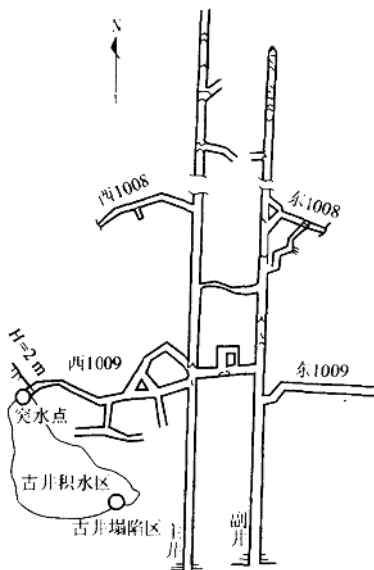
图 1—3 某矿二号斜井透老窑水示意图

某矿二号斜井（采区风井），自浅部沿十四层煤向下由建井工区掘进。在与下部采区上山未透情况下，在西翼开拓 1009 平巷，地质人员已查明该区有老窑，确定东西 1009 掘进工作面必须探水前进，超前距为 15 m。9 月 5 日探水组长到 1009 掘进工作面检查，发现已到探水位置，即向工区技术员提出停掘探水，但未被采纳，继续掘进。事故前 2 d 有见湿征兆，仍未引起工区领导重视。9 日早班，放炮员发现炮眼里有水（当时是干打眼），但是仍装药放炮。第一次放 2 个掏槽眼，8 时 10 分第二次放帮眼炮后发生突水。地点是距上次探水孔终点 18 m，2 h 内涌出老

窑采空区积水约 3 700 t, 1009 平巷以下巷道全部被淹, 同时喷出大量有害气体 ( $H_2S$ ), 致使井下工作人员 45 人遇难 (见图 1—3)。

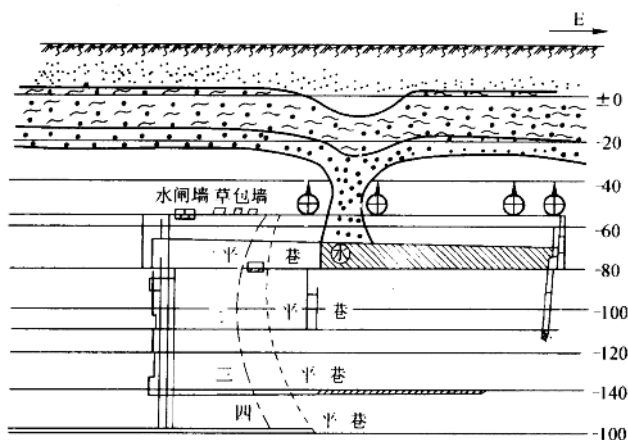
图1—4 某矿704冲积层突水事故示意图

某矿 704 工作面位于东翼急倾斜二采区，用小阶段爆破法回采山西组 7 层煤，煤厚 1.8 m，倾角  $78^{\circ}$ ，是东翼一水平（-160 m）的第一个工作面。地面标高为 +36.2 m，冲积层厚度 57.59 m，其中底部砾石含水层厚 18.59 m，中部黏土层厚 14.06 m，上部为黄泛沉积的亚砂土、亚黏土之类的流砂层。煤层隐伏露头 -21.39 m，实际开采上限 -53 m（设计 -60 m），煤层直接顶板为厚 2.8 m 的黑色页岩，其上为 2.3 m 厚的中粒砂岩，直接底板为 5 m 厚的深灰页岩，采后易于冒落。工作面内地质构造简单，仅有一条宽 19 m~40 m 的倾向变薄带。

704 工作面自某年 8 月 17 日开始开采以来，共透水 4 次。8 月 19 日工作面刚推过 10 m，透水一次，涌水量为  $0.8 \text{ m}^3/\text{min}$ ，系清水，10 d 后水量减小。9 月 10 日当工作面推进到 56 m 处，第二次透水，最大涌水量为  $1.7 \text{ m}^3/\text{min}$ ，系清水，10 d 后涌水

量下降  $0.33 \text{ m}^3/\text{min}$ ，此时研究将开采上限由  $-60 \text{ m}$  降到  $-70 \text{ m}$ 。9月18日当工作面推到  $220 \text{ m}$  处，第三次透水，最大涌水量为  $0.72 \text{ m}^3/\text{min}$ ，当时认为是  $-60 \text{ m}$  顶板砂岩放水孔堵孔而出水的。9月28日3时，在工作面推进到  $290 \text{ m}$  处发生冲积层大突水，最大涌水量为  $7.56 \text{ m}^3/\text{min}$ ，水夹砂礓、砾石、碎矸、煤块等杂物，迅猛下泻，由于一平巷（ $-80 \text{ m}$ ）通往二平巷（ $-120 \text{ m}$ ）的人行眼、溜煤眼被堵后，水又从  $-60 \text{ m}$  材料道经伪下山直奔  $-160 \text{ m}$  大巷与水仓。9 h 后，地面塌了一个直径  $15 \text{ m}$ ，深  $1 \text{ m}$  的陷坑。经采取紧急抢险措施，在  $-60 \text{ m}$  处打了三道草包墙控制了灾情发展，淤积物共达  $1\,600 \text{ m}^3$ 。随后在10月4日至9日，又分别在  $-60 \text{ m}$  三大墙以内，一平巷、二平巷变薄带内各打水闸墙一座，因水闸墙质量差，又进行加固，从此涌水量稳定在  $2.67 \text{ m}^3/\text{min}$  上下。整个东翼采区被迫封闭停产（见图1—4）。
