# 建筑装饰装修和防水工程 常见质量问题防治指南

本书内容共11章, 包括抹灰工程; 饰面板(砖)工程; 涂饰与裱糊工程; 吊顶工程; 轻质隔墙工程; 细部工程; 门窗幕墙工程; 建筑地面工程; 屋面工程; 地下防水工程; 建筑节能工程(建筑)。每个问题分5部分讲解, 依次是现象、规范规定、原因分析、预防措施、治理措施, 从5个方面对装饰装修和防水工程中的问题进行讲解。

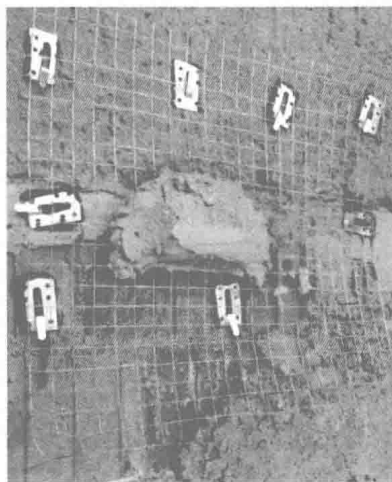
图 1-1 抗裂网未铺贴固定

1) 不同基层材料相接处,应钉金属网或耐碱抗裂纤维网,每边的搭接宽度不小于 150mm,抗裂网应铺贴牢固,否则会形同虚设。如图 1-1 所示。

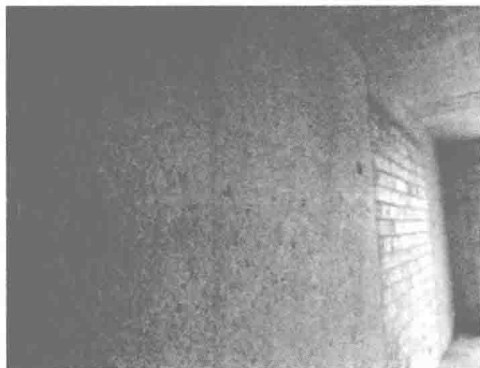
图1-2 混凝土墙面基层喷浆效果图

4)对混凝土基层处理,传统做法是在混凝土面上甩或刷一层水泥浆。由于传统做法由普通工人完成,随意性较大,水泥浆与混凝土面粘结不牢固,水泥浆面不均匀,厚薄不一。应采用喷浆技术,首先清除干净混凝土面的浮砂、灰尘、污物等,然后在墙面进行试喷射,以圆点和网状形状均匀覆盖,圆点厚度宜 $1\sim 3\text{mm}$ ,圆点底部直径宜 $2\sim 5\text{mm}$ ,且验收合格后方可全面展开(如图1-2)。终凝后浇水养护,直至水泥砂浆疙瘩全部粘满混凝土面,并有较高的强度(用手掰不动)为止。原材料及施工工艺必须符合《混凝土基层喷浆处理技术规程》JGJ/T 238—2011 要求。砖砌体(块)也应参照执行。
