# 黑色路面的病害 及 防治方法

本書由四篇文章組成，其內容包括：黑色路面的病害成因及其防治方法；冬季及雨季修筑瀝青表面處治的經驗；不同鋪砌層上修筑瀝青表面處治的經驗；瀝青表面處治礦料選擇及瀝青性能的研究等。

# 辽宁省公路黑色路面病害的 现象、成因和防治

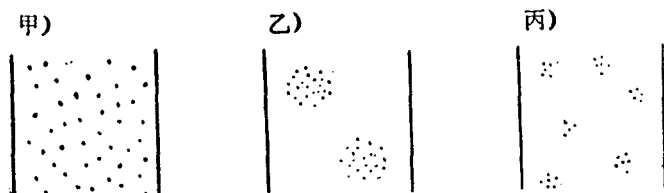
圖1 麻面現象

黑色路面表面不致密有麻坑，與沒有嵌縫相似的現象稱為麻面。無論老路面或新修的黑色路面都常常有這種現象，歸納起來大体有以下三種情況（圖1）。

- 1) 大面積麻面。在整段全路寬上都是麻面。
- 2) 局部麻面。全路表面基本致密，只是某些局部呈現麻面。
- 3) 零星麻面。麻面星羅棋布的散在路面上，卻不相連成片。

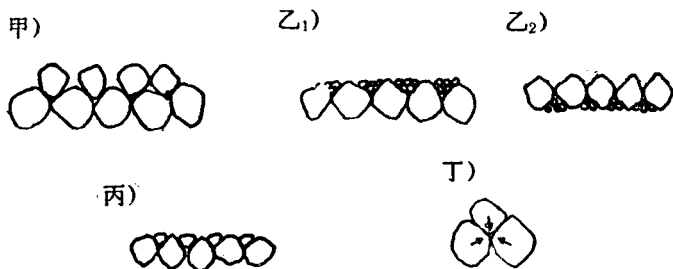
图 2 嵌缝料规格与麻面的关系

1) 面层嵌缝料规格不适当 (图 2)。嵌缝料过大时, 下层石料的空隙虽能全被嵌紧填满, 但因颗粒过大其本身却又独自形成一层, 这层的空隙则无料可以嵌填, 路面自然就要有很多的麻坑 (图 2 甲); 嵌缝料过小时, 有时会漏到下层石料的空隙里去, 表面空隙仍然存在 (图 2 乙<sub>2</sub>); 有时会堆在下层石料的表面空隙中, 堆起来的嵌缝料既不能起嵌挤作用, 也难以压实站稳, 加以瀝青结合料又不易透入涂裹这些颗粒, 在行车作用之下, 这些重叠的嵌缝料逐渐散脱后形成麻面 (图 2 乙<sub>1</sub>)。如果嵌缝料规格适当, 一个颗粒恰好嵌满一个空隙, 不仅可以使路面达到平整致密无麻面的要求 (图 2 丙), 同时还由于石料颗粒之间的好嵌挤作用 (图 2 丁) 而增大黑色路面的强度。

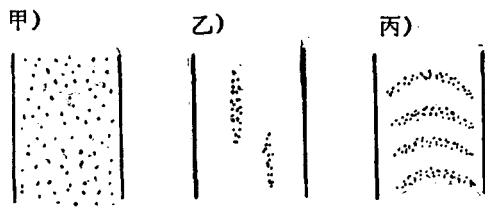
图3 松散形状

3)按形状分：有全面松散(图3甲)、纵向条状松散(图3乙)和横向弧状松散(图3丙)。

局部松散主要是由于噴洒瀝青不均，局部缺少結合料甚至有露白所引起。如横向弧状松散，就显然是由于人工用手压洒布机噴洒瀝青时，噴洒技术不熟练迈步过大，噴出的油花不相重合中間有露白所形成的。纵向条状松散多半是由于使用汽車噴洒机噴洒瀝青时，噴咀被堵塞形成纵向一条露白所产生的，但用手压洒布机时，也常常由于接縫处搭接不好出現纵向条状松散。

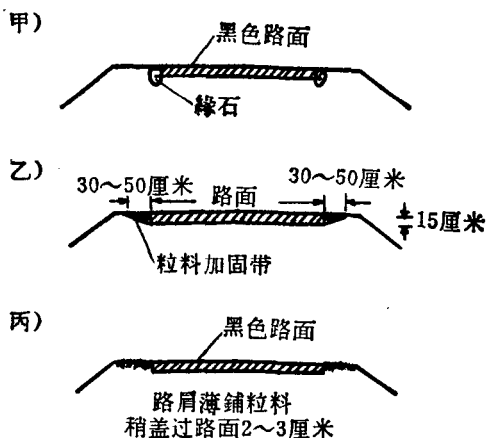
图 8 黑色路面路肩加固方法

1)防止啃边的根本方法，是加寬路面使之能适应交通量的需要。如限于条件不能加寬路面时，对路肩也应采取加固的措施，加固方法（图8）初步有以下几种：

(1)在路面边缘摆放緣石（图8甲）；

(2)靠路面边缘設碎石加固带（图8乙）；

(3)用粒料加固路肩（图8丙）。

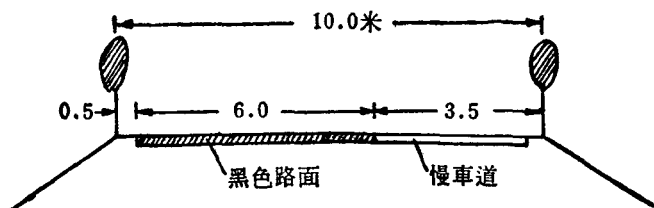
图 9

3)在可能的条件下应开辟慢車道，使快慢車分道行駛。旅大市郊黑色路面虽也为6米寬，但由于在另側設有专为兽力車通行的慢車道（图9），因而无啃边現象。
