金属材料缺陷金相图谱

本图谱包括金属材料在冶炼、加工、热处理和使用过程中所产生的缺陷,以及进行金相试验时由于操作不当所引起的缺陷。

每章之首,编有一概括的说明,扼要地列举了产生缺陷的工艺因素,以及缺陷的检查和防止或消除方法。对每一图片,均附有说明。

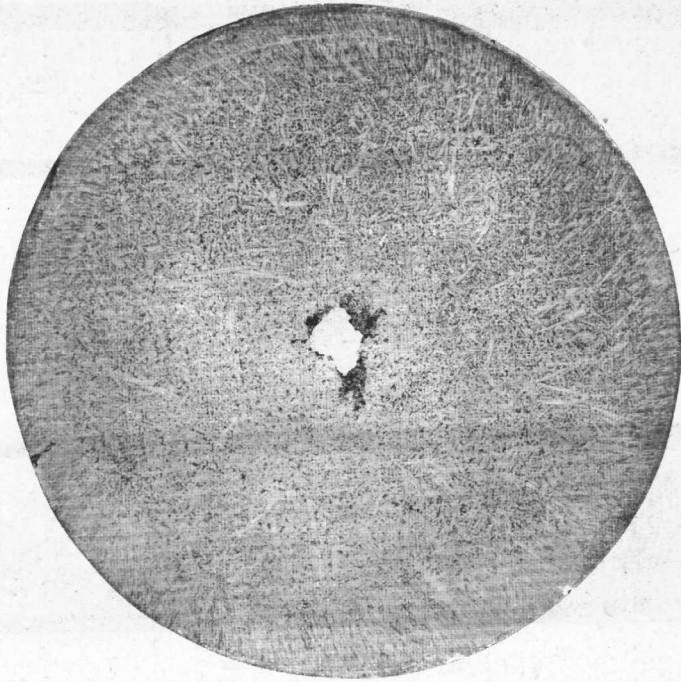
图 I-1 横截面 1:1 盐酸水溶液热蚀 $3/4 \times$

图次	缺陷名称	材料名称、 牌号或成分	工艺过程	说明
I-1	二次縮孔及树 枝状組織	20CrMn 钢	铸锭	本图试样取自铸锭中部。由于浇注温度较高，锭模倾角过小，而又未能及时补注，以致形成二次縮孔及较粗大的树枝状组织。
I-2	残余縮孔	Cr17Ni2 钢	铸造后热加工	本图试样取自原钢锭上部接近保温帽的部分。由于浇注温度过高，以致縮孔未能全部包含在保温帽内，又在以后热加工中未能将它切除。

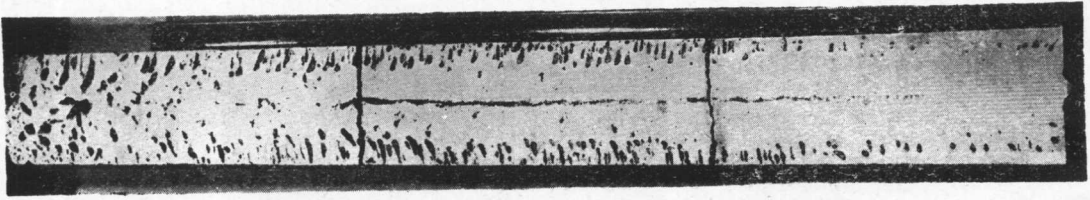
图 I-3 纵截面 未侵蚀

图次	缺陷名称	材料名称、 牌号或成分	工艺过程	说明
I-3	縮孔及严重的 皮下气泡	低碳鋼	鑄錠	为了防止在鎖靜鋼鑄錠内部产生严重的縮孔，一般应澆鑄上下大小并带有保温帽的鋼錠。本图所示鋼錠由于鑄型設計不当，澆鑄成上下大小且不带有保温帽的鋼錠，以致形成了几乎貫穿整个鑄錠的縮孔。此外，因該鋼錠系在雨天澆鑄，原材料較为潮湿，故产生了較严重的皮下气泡。
I-4	沸騰鋼鑄錠中 的縮孔	沸騰鋼	鑄錠	按：正常澆鑄的沸騰鋼鑄錠，一般不会产生縮孔。本图所示鑄錠系由于在澆鑄前脫氧剂加入过多，以致沸騰不足而形成严重的縮孔。
I-5	二次縮孔及 橫晶	Cr17鋼	鑄錠	本图試样取自鑄錠下部。由于鑄型設計不当，上下同样大小，且鑄型过小，以致柱状晶过分发展而形成橫晶；心部在冷凝时由于未能及时得到液体金属的补充，因而形成二次縮孔。
I-6	殘余縮孔	低碳鉬鋼	电弧炉冶炼 的低碳鉬鋼澆 成 1070 毫米 鑄錠，經热鍛 成为某一机器 的主軸毛坯； 鍛造时的拔长 比为 17.25	在超声波探伤时，发现毛坯端部附近有較大面积的缺陷。經取样作热酸浸試驗，知該处存在較严重的殘余縮孔及方形液析。

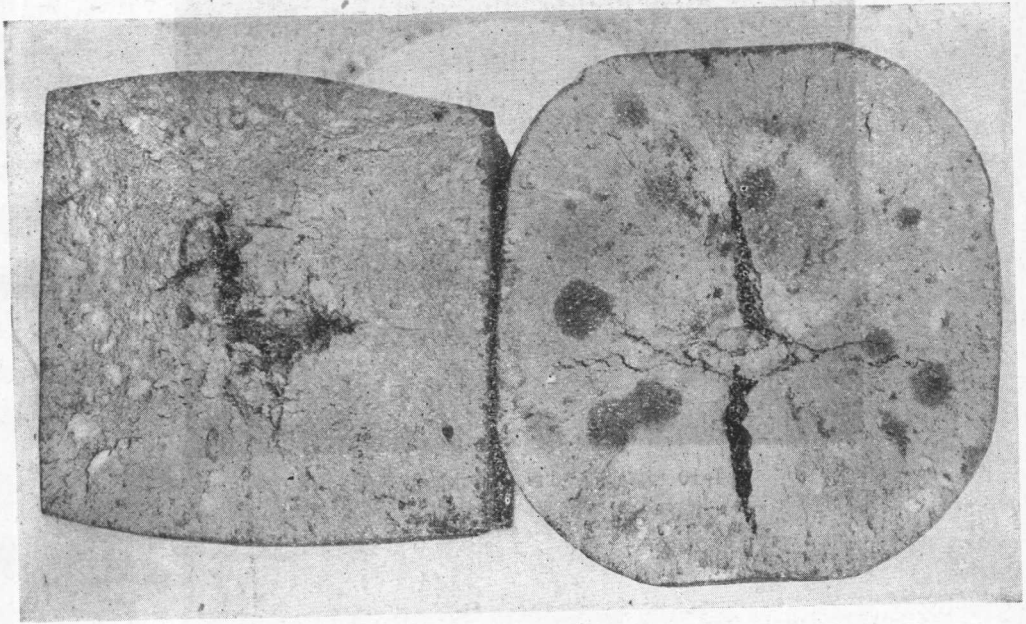
图 I-7 横截面 1:1 盐酸水溶液热蚀

图次	缺陷名称	材料名称、 牌号或成分	工艺过程	说明
I-7	縮孔形成的鍛 造裂縫	4Cr3Si4 鋼	鑄錠后鍛造， 开鍛溫度在 1150~1200°C 範圍內	裂縫出現在鍛坯心部，呈“十字形”。在 裂縫處取樣作微觀檢查，發現有較多的氧化 物，并呈脫碳現象。此裂縫系鋼錠內部的縮 孔所形成。由于該縮孔暴露于空气中，故在 加熱過程中發生了氧化及脫碳；在鍛造時形 成沿加工方向延伸的裂縫。
I-8	殘余縮孔	1Cr13 鋼	250 毫米鑄 錠鍛成 145 毫 米方坯后，軋 成 80 毫米方 坯	由于澆鑄時補注不足，以致縮孔較大，未 能全部包含在保溫帽內；加以初軋坯的切頭 不够，以致仍存在有殘余縮孔。因殘余縮孔在 以后熱加工時無法焊接，故不應允許其存在。
I-9	縮孔形成的 分层	20 鋼鋼板	在熱軋鋼板 上取樣作冷彎 試驗	坯料內存在縮孔。因縮孔處夾雜物多而 集中，在軋制鋼板時無法焊接，致冷彎時形成 分层。

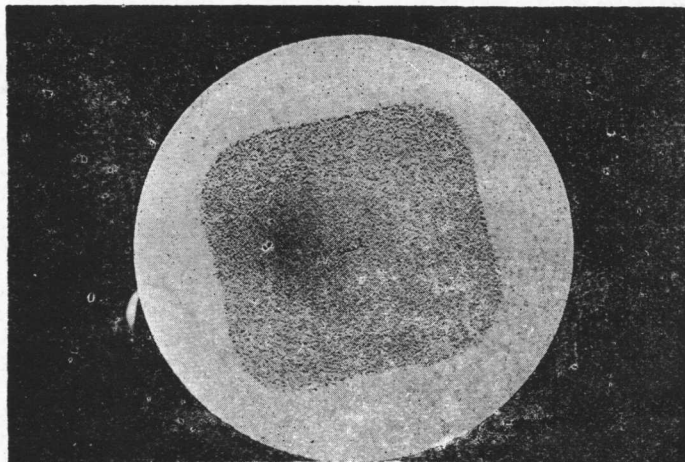
图 I-10 横截面 1:1 盐酸水溶液热蚀 1×

图次	缺陷名称	材料名称、 牌号或成分	工艺过程	说明
I-10	残余缩孔及方形液析	20 钢	热轧	在原材料抽查中，发现此钢材中心存在方形液析及“细裂缝”，后者实际上系残余缩孔。由于切头不足，以致残余缩孔存在于钢材中，在热轧时不能焊合而成为“细裂缝”。
I-11	缩孔	65Mn 钢	热轧	图中重轨腰部的黑色“细缝”系热轧过程中无法焊合的缩孔。此外，在重轨截面上尚有疏松及夹杂存在。
