微计算机实用技巧汇编

硬盘错误信息诊断分析与磁盘修复方法

陈国骅

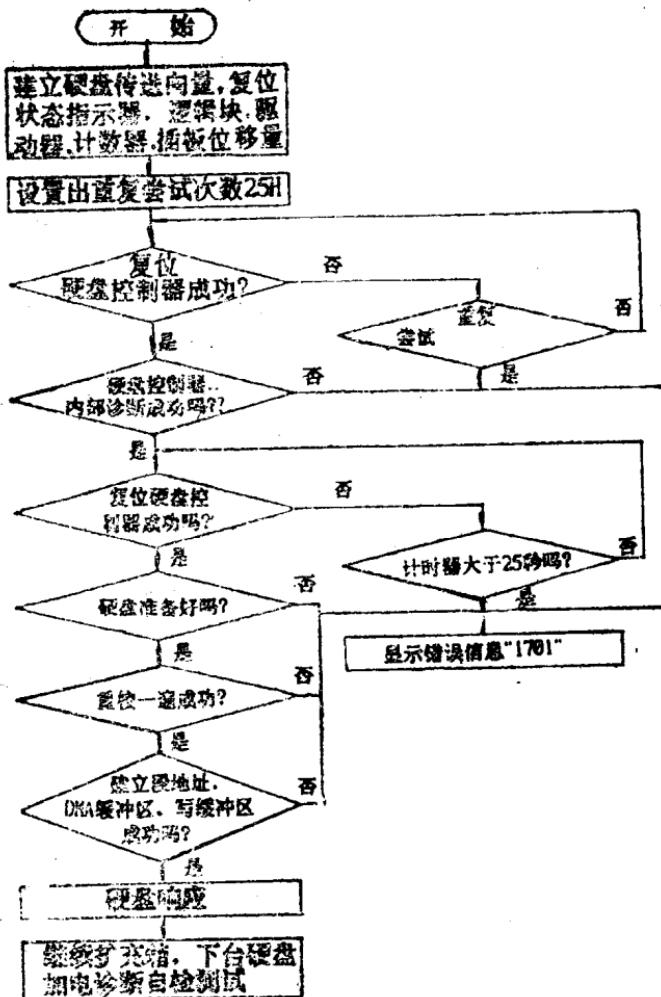
图1是控制器、硬盘加电自检模块的流程图，它首先对硬盘传送向量，使软盘向量改为中断40H；并且复位状态指示器、驱动器、计数器设置逻辑块中的值，并置插件板位移量为“0”，而后设置出错重复偿试次数25H，当这些参数都设置完后，开始复位硬盘控制器并判断是否成功，若不成功就在CRT上显示“1701”错误信息，成功就转下条执行控制器内部RAM及控制器诊断；并判断是否成功，在诊断中发

图 1 硬盘控制器、硬盘加电自检流程图

现有错，置错误标志，并同时在CRT上显示“1701”，反之控制器RAM、内部诊断成功，就开始复位控制器并再次判断复位是否成功，若不成功就自动延时25秒，在这期间反复复位控制器并判断，如果25秒期间内控制器还是不成功就置错误标志，并同时置“1701”错误信息，若控制器复位成功自检程序就继续检测硬盘驱动器的准备状态，判断硬盘驱动器是否准备好，如果自检程序在检测硬盘驱动器准备状态时发现驱动器并无准备好，那么“1701”错误信息就被显示在CRT上，反之自检程序重校一遍控制器、硬盘及建立段地址、DMA缓冲区、写扇区缓冲区并判断这两个自检是否成功，接着继续扩充箱及下台硬盘的检测，否则就转去置错误信息“1701”并禁止计时器，恢复INT/DMA屏蔽位。

上面我们对硬盘错误信息的引出作了较详细的分析，这对于诊断一个硬盘错误来讲是至关重要的。但是我们从图1可知加电自检时错误信息“1701”可由多方面的原因引出，其中包括复位控制器失败、控制器RAM诊断失败、控制器内部诊断失败、硬盘未准备好、重校失败都可能引出“1701”错误信息，此外错误信息“Invalid partition table”、“Error Loading Operating System”、“Missing Operating System”都是在第一引导模块被执行中发现有错所产生的，为此我们需对这些错误信息作进一步的诊断找出故障所在才能采取相应的措施。

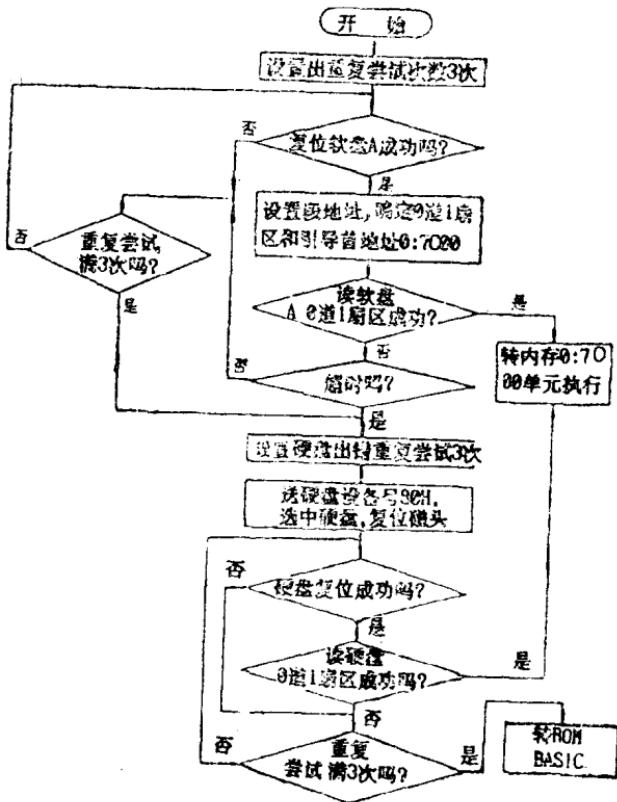
图2是硬盘INT19引导模块的流程图，它首先设置出错重复偿试次数3次，而后复位软盘A，从软盘驱动器A上读

图 2 硬盘 INT19 引导模块流程图

入 0 道 1 扇区的引导模块送至 0 : 7 C00 单元，并判断读引导模块是否成功，若失败，判断软盘驱动器 A 是否超时、重复偿试次数是否已满，否则送硬盘设备号 80H、置硬盘出错重复偿试次数、起动硬盘、复位硬盘磁头、判断硬盘复位是否成功，并读 0 道 1 扇区，把硬盘第一引导模块读入 0 : 7

C00单元执行第一引导模块程序，否则INT19引导失败，系统转ROM BASIC。

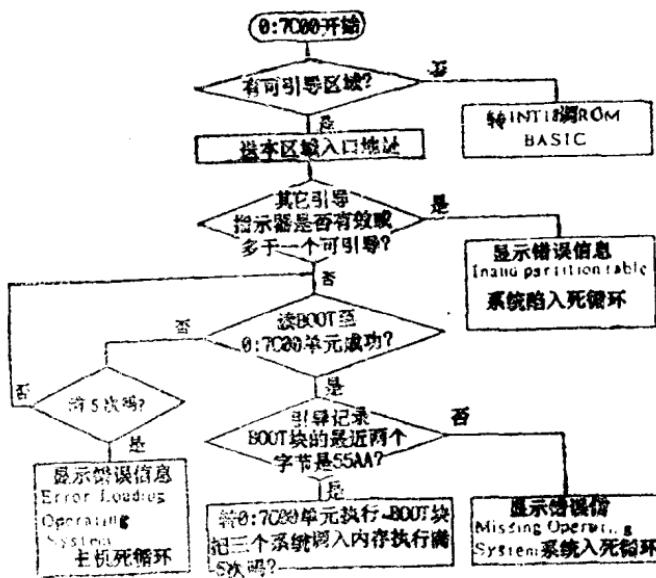
图3是硬盘第一引导模块流程图，它紧跟在硬盘INT19引导模块后从0：7C00中获得控制权，它首先检查嵌套在内的硬盘区域表，如果某个区域称为“可引导的”（现役的）

图3 硬盘第一引导模块流程图

区域时，它传递此区域表的入口地址，并判断其它引导指示器是否有效或多于一个可引导的标志指示器，若是，信息“Invalid Partition table”显示在CRT上且系统陷入死循环，否则该区域的BOOT记录也即第二引导模块被读入（从区域的第一个扇区）且取得执行权；如果第二引导模块
