# 熔鋁工作中的缺陷

## 熔鋸工作中的缺陷內容提要

電鋸工作中所發生的各種缺陷，其種類、性質各不相同。本書把各種缺陷逐一列出，說明其現象、原因及防止方法。本書對驗收人員可用以檢驗工作物，現場工人可用以提高技術，設計人員可用以改善設計。

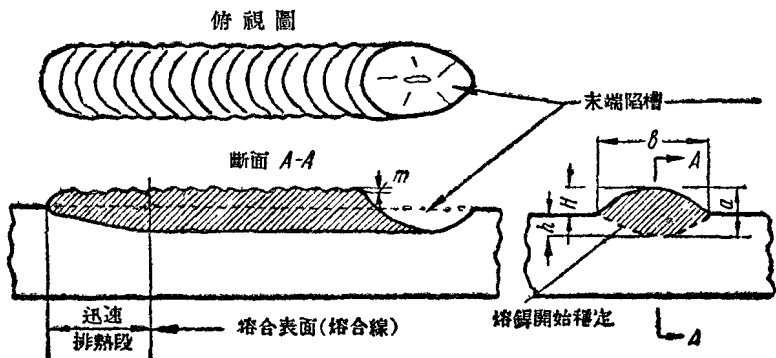
圖 1 鋁着金屬的鋁波—— $h$  為熔深  $H$  為高度  $b$  為寬度

在沒有研究各鋁波、堆鋁及鋁縫等外部缺陷之前，應先指出各優良鋁波，所必須滿足的要求。圖1為標準優良鋁波略圖，並附有各部分的

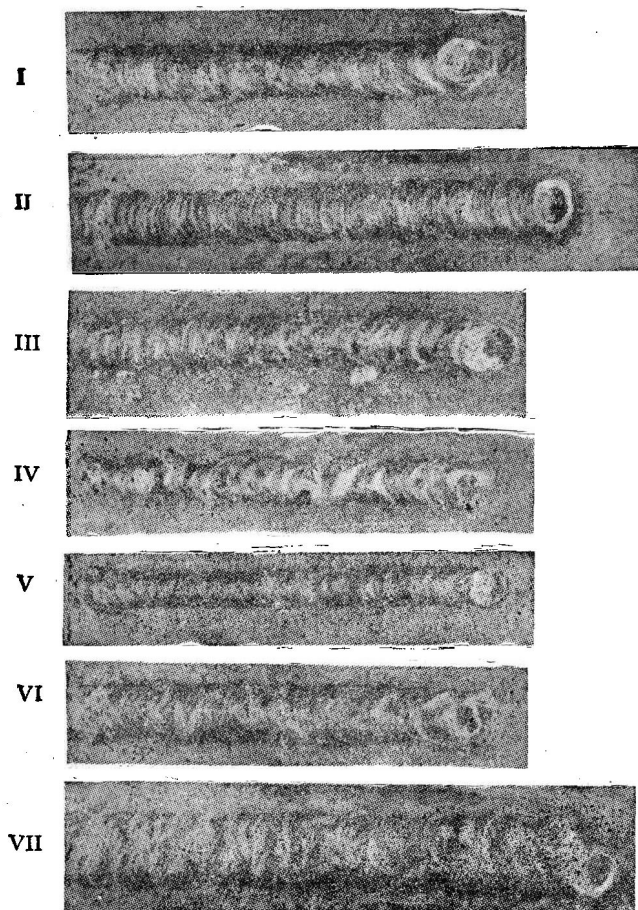
圖2 用A1號鋅條鋅成的鋅波

| I 及 II 為優良鋅波(鑷形運條)； | III 為施鋅時電弧過長； |
| IV 為初學鋅工所鋅的鋅波； | V 為施鋅時電流量不足 |
| VI 為施鋅時電流量過大； | VII 為優良寬鋅波(8字形運條) |

圖 2 I、II 所示為使用裸鋁條或薄塗料鋁條，鋁條末端作普通的鑷形運條時，所鋁成的標準鋁波。圖 3 所示，為使用厚塗料鋁條鋁成的鋁波，未去掉熔渣 (I) 及去掉熔渣 (II) 的形象。使用厚塗料鋁條鋁成的鋁波普通多為小的魚鱗肉，並且高度不高。這種鋁波表面上有金屬光

圖 2 III 所示為使用  $\pi$ -1 號鉚條而在過長的電弧下所鉚成的鉚波。鉚波為極粗的不均勻魚鱗肉，周圍有許多大的濺斑。使用裸鉚條或薄塗料鉚條施鉚時，隨同電弧長度的加大，熔化金屬點滴在電弧距離中，與空氣接觸的時間加長，於是由空氣中吸收氧及氮的程度，也隨之增大。用過長的電弧施鉚時，電弧燃燒不勻，電弧在鉚件表面上傾斜並且搖動，由於這種結果，熔潭中的金屬加熱不夠集中，鉚透不良，施鉚中產生飛濺現象。施鉚時電弧過長，則鉚波有草率的外形極容易看出。

圖 2 IV 所示為初學鉚工鉚成的鉚波。這種鉚波有極其不均勻的魚鱗肉。由於在施鉚過程中，施鉚速度有很大的變化及電弧過長所造成。

施鋁時所用電流過大，也得不到標準的均勻的細小魚鱗肉。電流過大時，金屬過熱，隨之加大了產生氣體的現象。由於這種結果，堆鋁中有許多孔，這些孔都通達表面，在末端陷槽上，這種現象更甚(圖2 VI)。

施鋁時所用電流過小，則鋁波窄而高，而熔化深度不夠(圖2 V)。

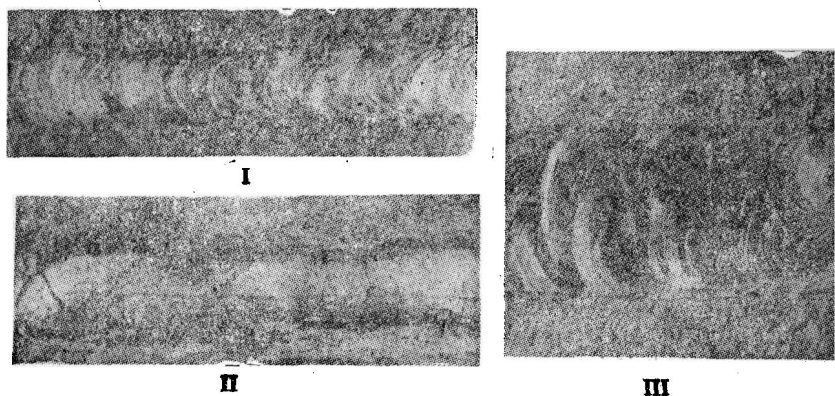
圖 3 使用  $\pi$ -2,  $\pi$ -3 及  $\pi$ -4 號厚塗料鉚條鉚成的優良鉚波

I 為未去掉熔渣的鉚波；

II 為去掉熔渣後的鉚波（鐮形運條）；

III 為寬鉚波（ $\varepsilon$ 字形運條）。

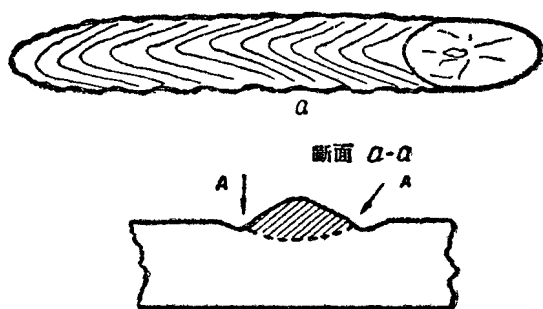
圖 5 奔馳鉚波 A，為工作斷面凹下部分

這種鉚波的特徵是表面魚鱗肉有加長的形象。鉚條在前進的方向上運動速度加大時，因為時間不夠，即使用標準能率的電弧，對鉚件金屬的加熱仍是不足，於是發生鉚不透現象。因此，使用加速的運條速度時，必須用加大的電流施鉚。按這種方法施鉚時，在鉚波橫斷面上，往往又能發生圖 5 所示情形。

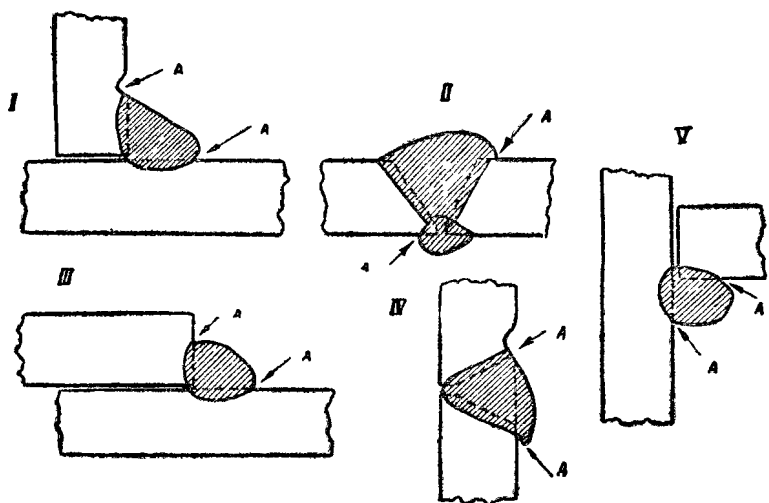
圖 7 基體金屬與鋁波表面產生急坡的實例(A點)

1. 結構物各單件橫斷面上有過急的過渡部分時（圖 7 的 A 點）能使應力集中，對於承受巨大的運動荷重及變化荷重的結構物，危險性最大；

圖 7 所示為對各種不同類型鋸縫施鋸時，表示此種缺陷的略圖。

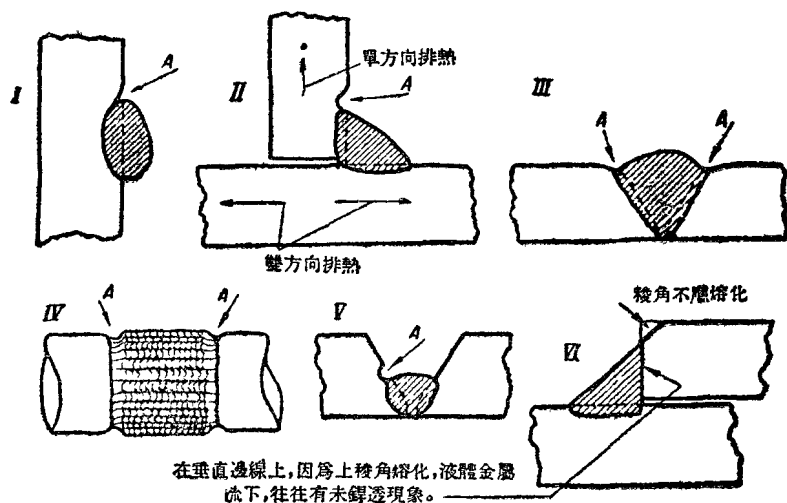
圖 8 銲波堆銲及銲縫中的凹陷

最容易產生凹陷的是在垂直表面上，施行橫鋸的上側坡口(圖 8 I)。

在鋸接件的二單體間施行熔鋸工作時，若其中的某一個的排熱能力較低，則在接近這個鋸件的鋸縫邊緣上最易發生凹陷。例如兩個鋸件施行對接時，一個鋸件向另一個鋸件垂直，於是在垂直鋸件上，容易發生凹陷(圖 8 II)。
