# 帕萨特 车系电路分析与维修 案例集锦

广州市凌凯汽车技术开发有限公司 组编  
谭本忠 主编

本书从帕萨特车系电路图的元器件符号入手,由浅入深地介绍了该车系电路图的组成和电路分析,使读者能够正确识读电路图,真正看懂、弄清其内在联系,分析并找出其特点和规律。全书按电器设备所属系统编排,包括发动机电系统、底盘系统、安全气囊系统、防盗系统、仪表系统、空调系统和舒适电子系统等,本书结合丰富的案例进行讲解,是从事汽车电路故障诊断与排除工作人员的理想指导教材。

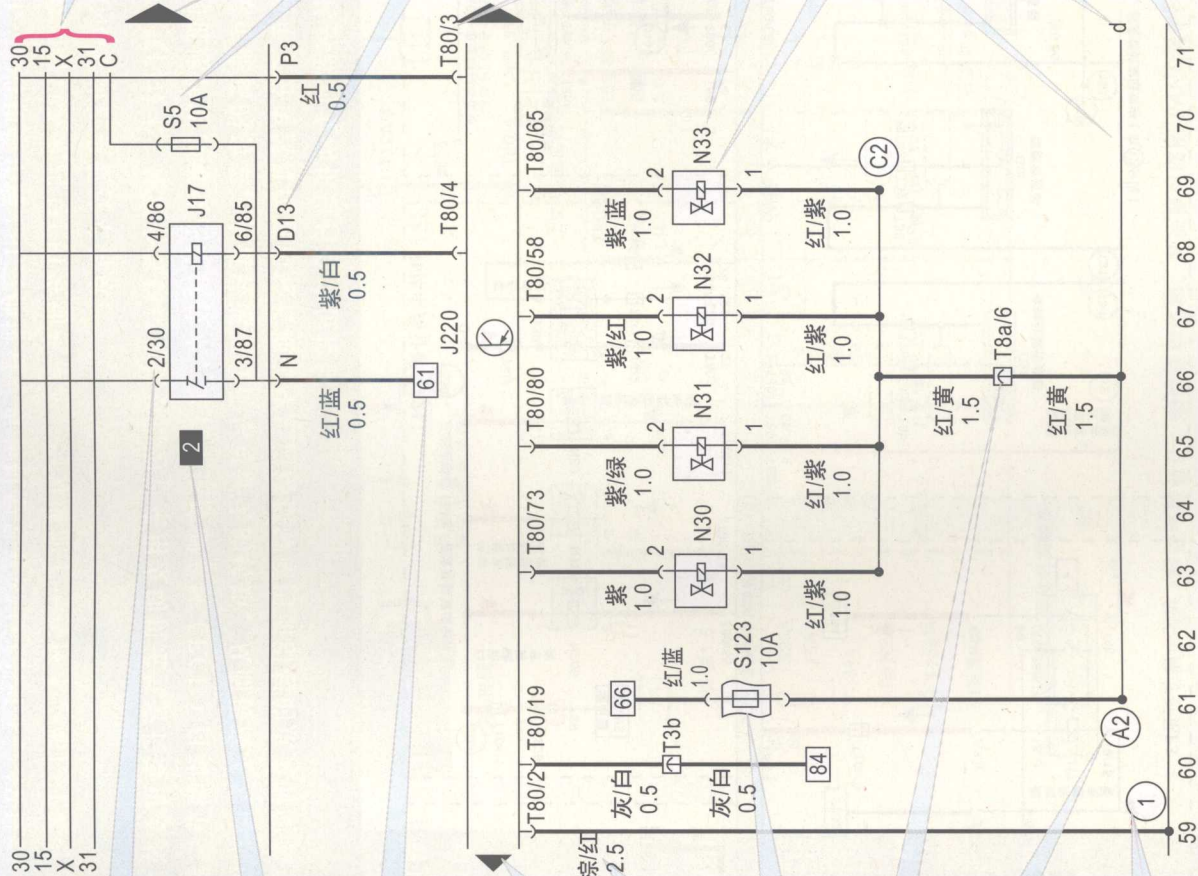
线路代码“30”为常相线，“15”为点火开关在ON或START时的小容量相线，“X”为点火开关在ON或START时的大容量相线，“31”为接地线；“C”为中央线路板的内部接线。

箭头表示接下一页电路图。

线束内接地点代号在电路图下方可查到该接地点位于哪个线束内。

接地点代号在电路图下方可查到该代号的接地点在汽车上的位置。

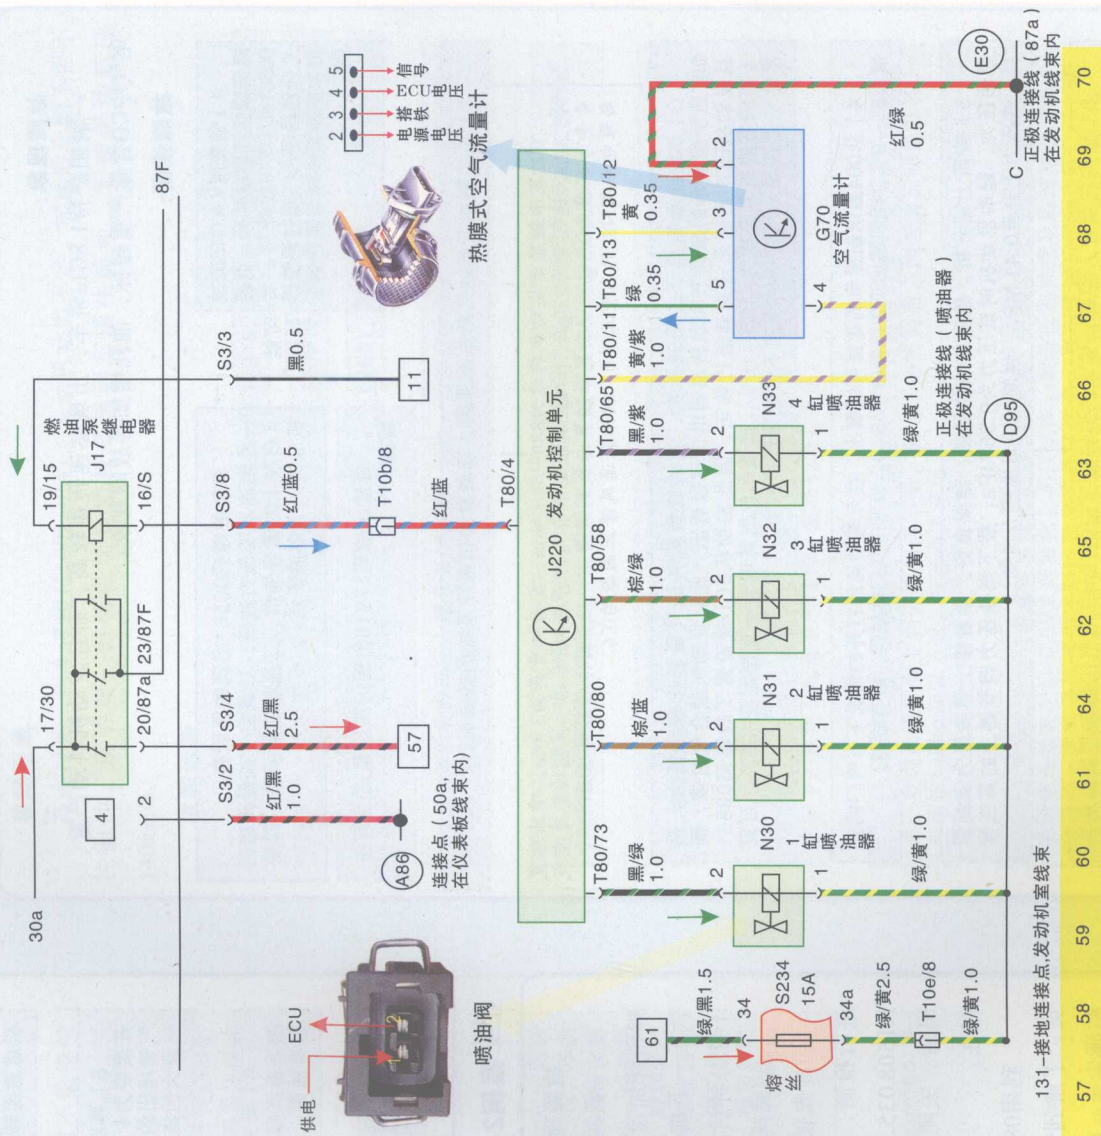
图1-1 空气流量计、燃油泵继电器、喷油器电路图 (ANQ发动机)

如图1-1所示,发动机控制单元J220根据空气流量计G70的信号计算进入气缸的空气量,确定相应的喷油量。ANQ发动机采用的是热膜式空气流量计。各端子定义可见电路图。喷油器N30-N33是一个电磁控制喷油阀,安装在进气歧管下体上。在恒定的供油压力情况下,ECU输出喷油脉宽信号,喷油器将相应的喷油量喷入进气歧管内进气门前。燃油泵是由燃油泵继电器J17控制的,燃油泵继电器J17安装在中央继电器盒内。在发动机启动时,发动机转速传感器送出转速信号,ECU控制燃油泵继电器动作,向燃油泵、喷油器和氧传感器加热器供电。如果发动机转速信号中断,燃油泵继电器不动作,发动机将不能启动。

- 1) 关闭点火开关,取下空气流量计电位器插头,检查第3脚与地间的电阻,阻值应为0,否则检查接线。
- 2) 打开点火开关,检查1和3脚间的电压,应为4.35~5.35V。
- 3) 关闭点火开关,确定发动机工作温度正常,取下空气流量计电位器插头,但应暴露接线。
- 4) 启动发动机于怠速状态,检查1、3端供电电压和2、3端输出电压。当1、3端为4.4V时,2、3端为0.44~0.75V,应调为约0.59V。当1、3端为4.9V时,2、3端为0.49~0.84V,应调为约0.66V。当1、3端为5.3V时,2、3端为0.53~0.90V,应调为约0.71V。否则,首先排除进气系统泄露,之后调整螺钉。

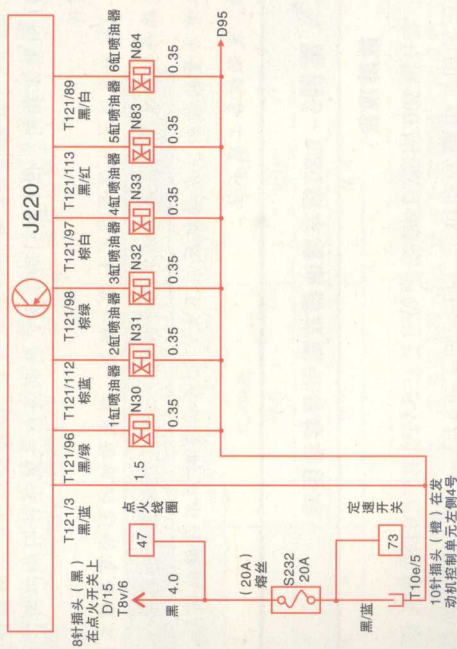
图1-2 S232熔丝电路图

1) 如图1-2所示, 烧断的熔丝是S232 (20A), 该熔丝是给发动机控制单元、六个燃油器和定速开关供电的。

2) 先从定速开关着手, 拆下发动机控制单元罩, 找到了四号T10e/5 10针插头(橙色)。断开插头, 用欧姆表测熔丝座和定速开关线束, 无搭铁现象, 可排除定速开关。再把喷油器插头和发动机控制单元插头一一拔下, 用欧姆表测黑蓝色线, 搭铁, 说明在这条发动机主线上出现了问题。
