市内电话设备维护和 革新经验汇编

本书是市内电话设备维护和革新经验的选辑，选自1979年至1984年的《电信技术》月刊。

本书内容包括障碍查找与分析、测试和调整、小改小革、主要电路的分析以及质量管理等。为了便于各类设备的维护人员参阅，本书按步进制交换机、HJ921型纵横制交换机和HJ905型纵横制小交换机等三部分分类，可供从事市内电话设备和小交换机设备维护工作的技术人员和工人参考。

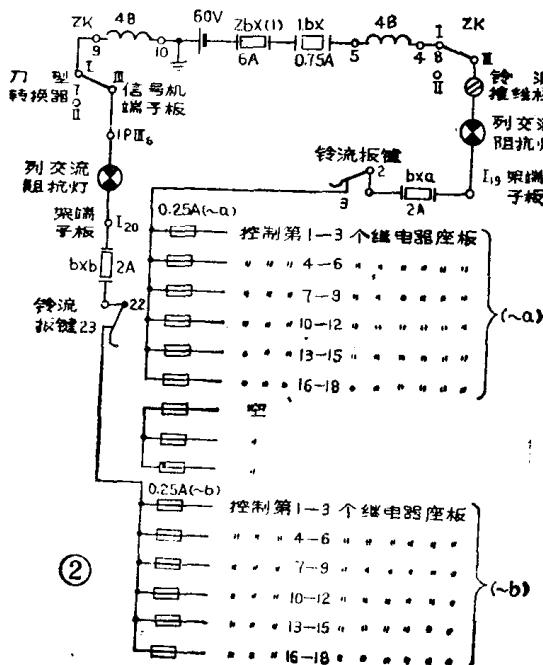
位置。如开断某架铃流扳键时，该大列交流阻抗灯灭，说明该架有铃流接地故障；再参考图2的交流保险分配图[上面6个0.25A保险供a线交线（负交流），下面6个0.25A保险供b线交流（正交流），中间3个空置]，分别断开2A交流保险以判断是a线或是b线接地，然后逐个断开有关的0.25A交流保险，以便找到障碍部位，同时将相对应的座板闭塞扣旋转至断开位置，即可拉下座板进行检修。

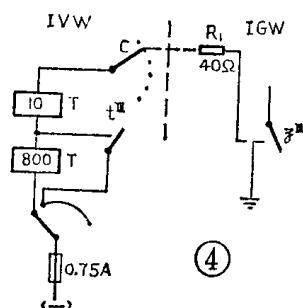
(4) 由于第一选组器的P继电器非磁化片太薄(规定为0.1mm)致使复原时间过长。当主叫用户话毕挂机记次时, z^{IV}接点动作时间长而熔断热线圈, 如图4(为A29式)所示。

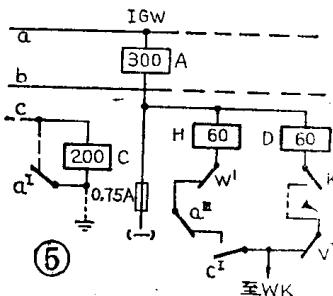
(1) 第一选组器的a刷绳磨破碰地或ac线混线, 当第二选组器被占用后, Z、S、M三个继电器均动作, 上升电磁石ST(60Ω)

吸死(参见图6), 如出现技术信号后处理不及时即熔断热线圈。
