高等学校给排水科学与工程专业规划教材

建筑消防工程（第二版）

徐志婧 李 梅 孙小虎 主编
陈怀德 主审

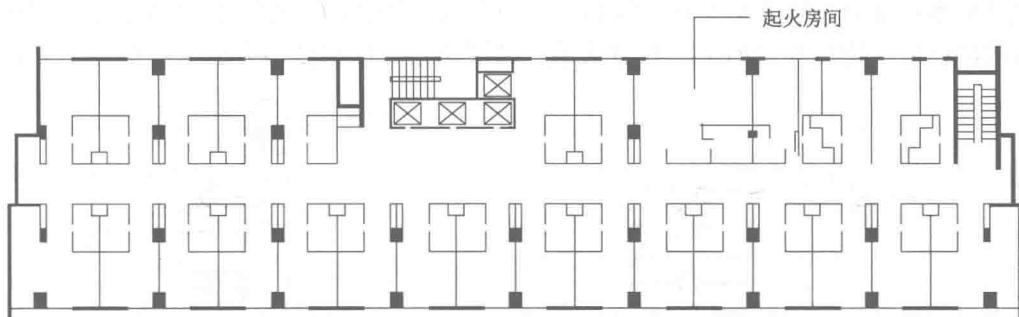
天鹅饭店是 11 层钢筋混凝土框架结构，标准层面积为 1200m^2 。设两座楼梯、四台电梯（其中一台兼作消防电梯）。标准层平面图如图 1-1 所示。隔墙为钢龙骨石膏板，走道采用石膏板吊顶。

图 1-1 哈尔滨天鹅饭店标准层平面图及起火房间位置

1985 年 4 月 9 日，住在第 11 层 16 号房间的美国客人，酒后躺在床上吸烟引起火灾。由于火灾发生在午夜，待肇事者被烟熏火燎惊醒逃出起火房间之后，才发现火灾。由于火灾发现的时间晚，又没有组织及时地扑救，有 6 个房间被烧毁，12 个房间被烧坏，走道吊顶大部分被烧毁。火灾中，10 人死亡，7 人受伤，受灾面积达 505m^2 ，经济损失 25 万

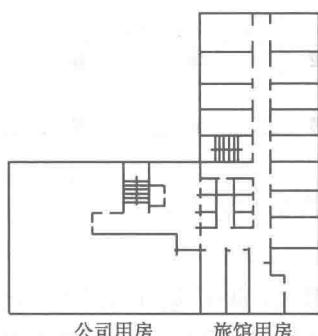
大然阁旅馆于1970年6月建成。建筑层数为二十层,标准层平面为“L”形,每层面积近 1500m^2 (见图1-2)。西部是公司办公用房,地下层为汽车库,一层为设备层,二层为大厅,三~二十层为办公室。东部是旅馆,一层为设备层,二层为大厅和咖啡厅,三层为餐馆,四层为宴会厅,五层为设备层,六~二十层为旅馆,共有客房223间。第二十层是公共娱乐用房,该建筑每层的公司办公用房和旅馆部分是相互连通的,各设有一座楼梯,共设八台电梯。

图1-2 韩国首尔大然阁
旅馆标准层平面图

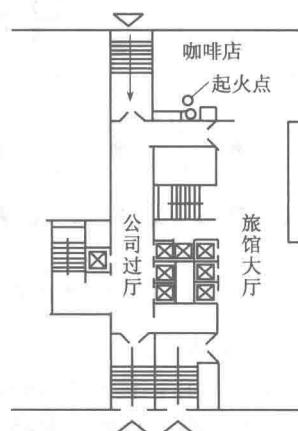
1971年12月25日,旅馆部分二层咖啡厅,因瓶装液化石油气泄漏引起火灾,火势迅猛(见图1-3)。猛烈的火焰使咖啡厅内3名员工,毫无反应地烧死在工作岗位上。店主严重烧伤后和其他6名员工逃出火场。火焰很快将咖啡厅和旅馆大厅烧毁,并沿二~四层的敞开楼梯延烧到餐馆和宴会厅。浓烟、火焰充满了楼梯间,封住了上部旅客和工作人员疏散的途径。管道井也向上传播着火焰。二层旅馆大厅和公司办公大厅的连接处,设

图1-3 大然阁旅馆起火位置

置普通玻璃门，阻止不了火势的蔓延，导致公司办公部分也成为火海。本来东、西部之间有一道厚 20cm 的钢筋混凝土墙，但每层相通的门洞未设防火门，成为火灾水平蔓延的通道，使整幢大楼犹如一座火笼，建筑全部烧毁，仅 62 人逃离火场。建筑内装修、家具、陈设等被全部烧光，死亡 163 人，伤 60 人，经济损失严重。

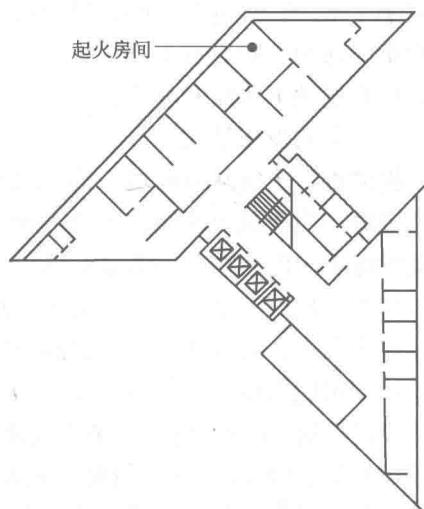
焦玛大楼于 1973 年建成，地上 25 层，地下一层。首层和地下一层是办公档案及文件储存室。二～十层是汽车库，十一～二十五层是办公用房。标准层面积 585m²。设有一座楼梯和四台电梯，全部敞开布置在走道两边，如图 1-4 所示。建筑主体是钢筋混凝土结构，隔墙和房间吊顶使用的是木材、铝合金门窗。

图 1-4 巴西圣保罗市焦玛大楼
标准层平面示意图

1) 楼梯间设计不当,是造成众多人员伤亡的一个主要原因。总高度约70m,集办公和车库为一体的综合性高层建筑,从图1-4标准层平面看,楼梯和电梯敞开在连接东、西两部分的走道上,是极其错误的。高层建筑的楼梯间应设计成防烟楼梯间。

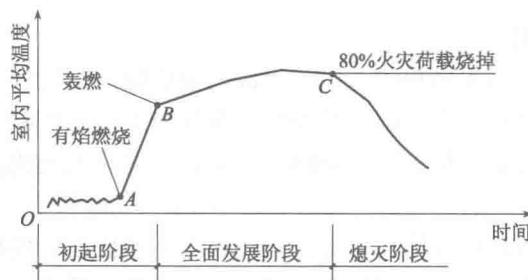
建筑室内火灾的发展过程可以用室内烟气的平均温度随时间的变化来描述，如图 1-5 所示。发生火灾时，其发展过程一般要经过火灾的初起、全面发展、熄灭三个阶段。

图 1-5 火灾温度随时间的变化曲线

轰燃发生后，房间内所有可燃物都在猛烈燃烧，放热速度很大，因而房间内温度升高很快，并出现持续性高温，最高温度可达 1100°C 左右。火焰、高温烟气从房间的开口处大量喷出，把火灾蔓延到建筑物的其他部分。室内高温还对建筑构件产生热作用，使建筑构件的承载能力下降，甚至造成建筑物局部或整体倒塌破坏。
