# 高处坠落典型事故 案例解析

北京市应急管理局 审 定  
北京市安全生产科学技术研究院 组织编写

### 高处坠落典型事故案例解析(安全应急丛书·覆前戒后篇)

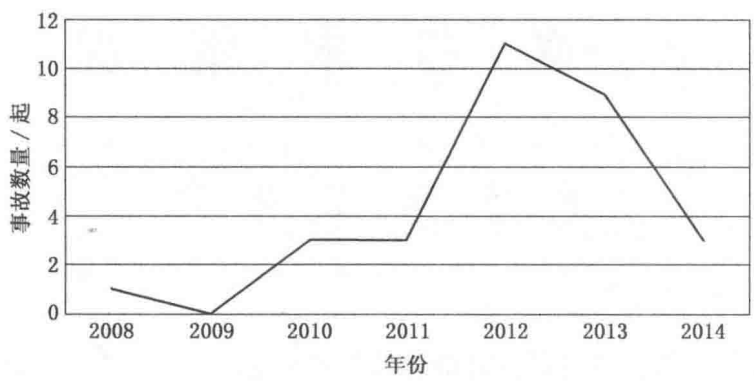
起, 2012 年 11 起, 2013 年 9 起, 2014 年 3 起。年度事故发生数量呈先升后降的趋势, 并以 2012 年为事故发生高峰, 如图 1-1 所示。

图 1-1 事故数量年份折线图

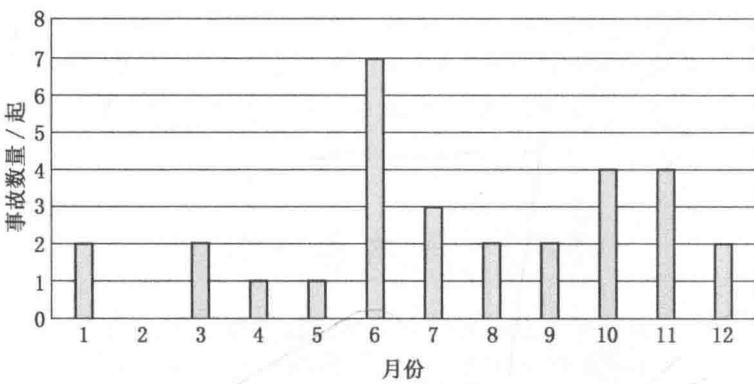
从各月份看来, 1 月 2 起, 2 月 0 起, 3 月 2 起, 4 月 1 起, 5 月 1 起, 6 月 7 起, 7 月 3 起, 8 月 2 起, 9 月 2 起, 10 月 4 起, 11 月 4 起, 12 月 2 起, 如图 1-2 所示。可见每年 6 月份为高处作业事故发生高峰, 事故数量占总数量的 23.3%; 而其中操作平台 9 起事故中 5 起发生在 6 月, 可见尤其对于操作平台事故, 集中于 6 月发生。

图 1-2 事故数量月份统计图

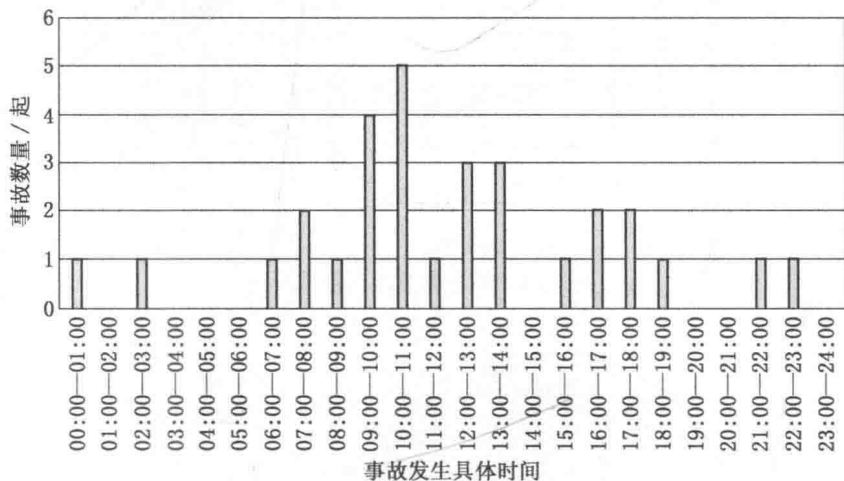
从事故发生具体时间来看, 9:00—18:00 是事故易发生时段, 应在这一段时间内加强防范, 如图 1-3 所示。

图 1-3 事故发生时段数量统计图

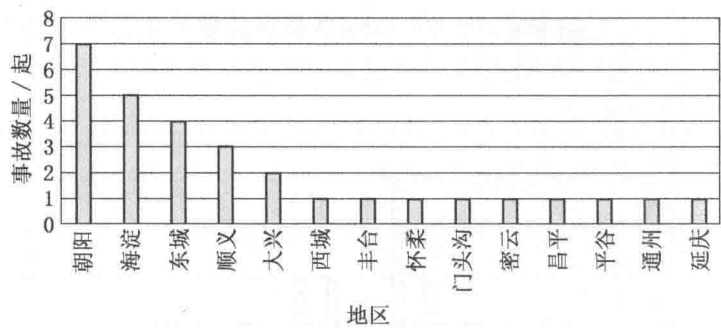
从北京市各区分布来看: 朝阳区 7 起, 海淀区 5 起, 东城区 4 起, 顺义区 3 起, 大兴区 2 起, 西城区 1 起, 丰台区 1 起, 怀柔区 1 起, 门头沟区 1 起, 密云区 1 起, 昌平区 1 起, 平谷区 1 起, 通州区 1 起, 延庆区 1 起, 如图 1-4 所示。可见事故发生频率与区域人口数量和该区域工程开发项目的种类及数量基本呈正相关关系。

图 1-4 事故数量地区统计图

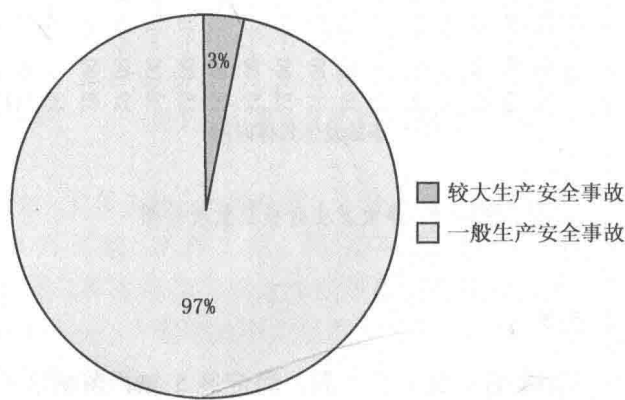
30 起高空坠落事故中, 较大生产安全事故 1 起, 一般生产安全事故 29 起, 如图 1-5 所示。较大生产安全事故中, 死亡 3 人; 一般生产安全事故中, 死亡 31 人, 重伤 2 人。可见高空坠落事故一般为一般性事故, 死亡人数为具体操作工单人居多。

图 1-5 事故等级扇形图

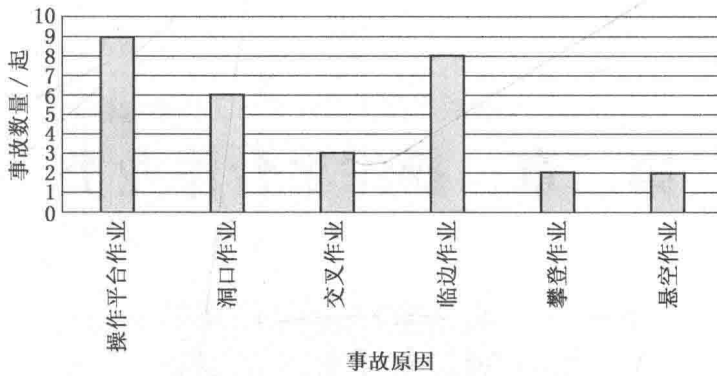
造成人员伤亡的原因中: 操作平台作业类 9 起; 洞口作业类 6 起; 交叉作业

类 3 起；临边作业类 8 起；攀登作业类 2 起；悬空作业类 2 起，如图 1-6 所示。可见高处坠落事故中，操作平台作业和临边作业造成伤亡的事故较多，分别占总数量的 30% 和 26.7%。

图 1-6 事故数量原因统计图

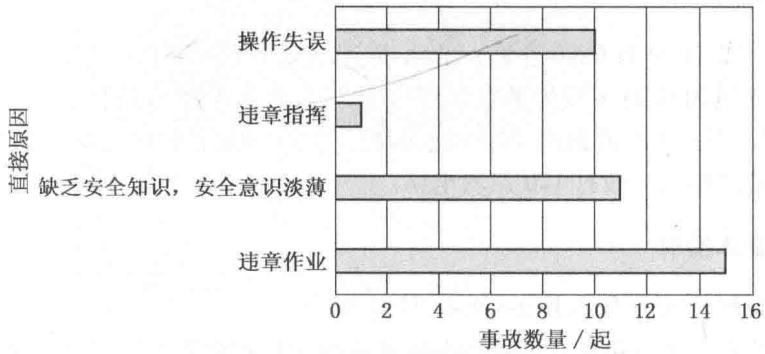
事故直接原因中,违规操作、安全意识淡薄是事故发生的最直接原因,特别是因为不系安全带或不合理使用安全带是违规操作中最主要的行为,如图 1-7 所示。

图 1-7 事故直接原因统计图

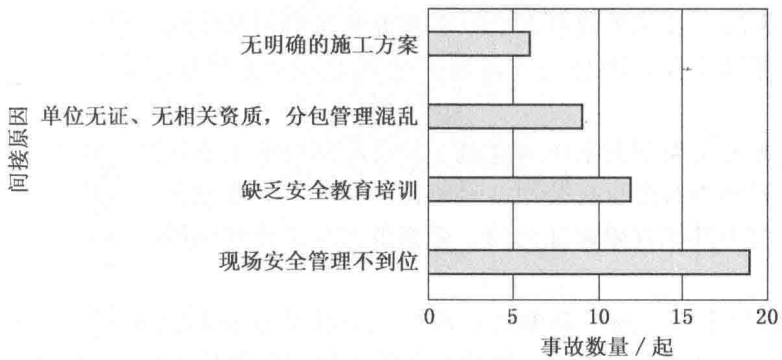
所有事故发生的间接原因主要总结为 4 方面：现场安全管理不到位；制度、方案不完善；安全教育培训不到位；单位无证、无相关资质，分包管理混乱。统计如图 1-8 所示。

图 1-8 事故间接原因统计图

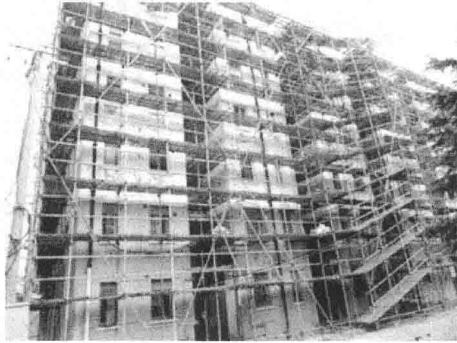
(1) 外挂脚手架。指施工现场为工人操作并解决垂直和水平运输而搭设的各种支架，建筑工地上用在外墙较高无法直接施工的地方。主要为了施工人员上下干活或外围安全网围护及高空安装构件等。脚手架制作材料通常有竹、木、钢管或合成材料等，如图 2-1 所示。

图 2-1 外挂脚手架

9 号楼位于该工地中部偏北;事故发生在 9 号楼西北角处,地面有血迹,血迹距离主体结构 2 m 左右,事故地点距离死者坠落位置为 10 m,四周外挂脚手架搭设高度为 10 m,顶端和距离地面 6 m 处有脚手板搭设的简易施工平台;主体结构四周地面均有外挂架支撑杆,四周地面有架子管和脚手板等杂物。

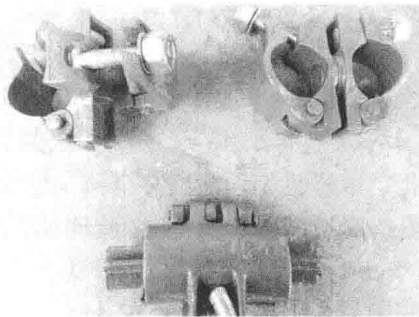
(2) 架子扣。指连接钢管架子的扣件，如图 2-2 所示。

图 2-2 架子扣
