# 国产轿车修理图解

## 大众捷达

国产轿车修理图解——大众捷达

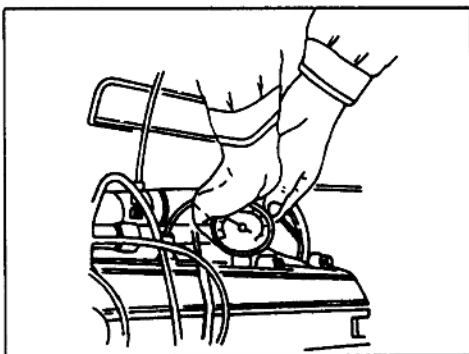
⑥用启动机带动曲轴旋转,使发动机转速保持在  $150\sim 180\text{r/min}$ ,记下压力表显示的数值,连续测试两次以上,取其平均值。

⑦用同样的方法依次检测各缸压力。

捷达轿车采用的 EA827 型发动机汽缸压缩压力正常值为:  $900\sim 1200\text{kPa}$

磨损极限为:  $700\text{kPa}$

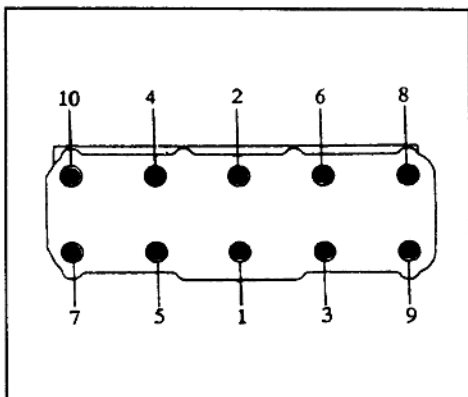
(2)用扭力扳手检查缸盖螺栓的拧紧力矩是否符合要求，若螺母已松动，可以判断是缸盖紧固螺栓松动或损坏，应按规定力矩拧紧螺栓或更换新件。

第三步用扳手拧  $1/2$  圈（ $180^\circ\text{C}$ ）；

最后，还可用常规扳手继续拧紧（允许再拧  $2 \times 90^\circ$ ）。

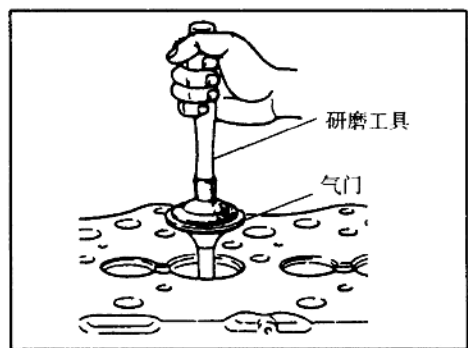
(4)进、排气门与气门座密封不严造成漏气，应研磨气门与气门座或更换新件。

①磨气门前，应在气门边缘涂上研磨膏。

②研磨时，旋转方向与上下方向保持一致，研磨动作要平稳。研磨后，必须清除研磨膏。

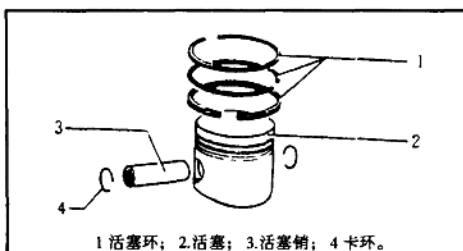
(6)若活塞环安装不正确,应按规定正确安装。活塞环安装时,其开口应错位,活塞环上“TOP”(向上)的标记应对着活塞顶。

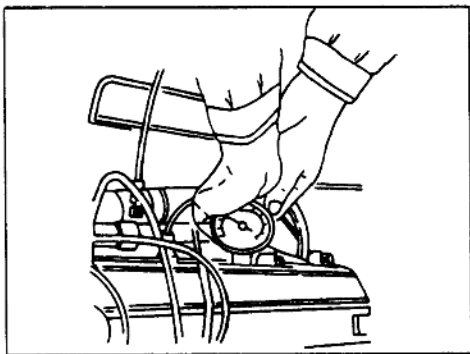
(1) 检测汽缸压力。汽缸压力检测方法的具体要求如故障 1，汽缸压缩压力不足中所述。若某汽缸压力过低，则此缸可能出现拉缸故障。

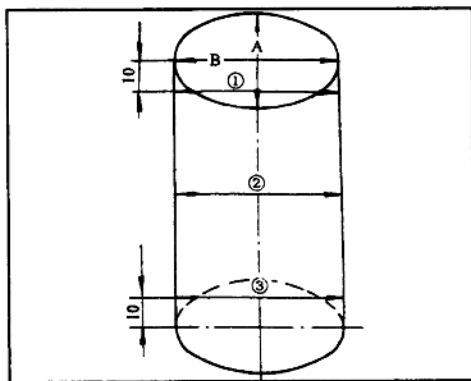
(2) 检测汽缸筒尺寸。用量程为 50~100mm 的量缸表，沿汽缸轴线方向测量 3 点，每点按垂直方向（A、B 向）检查 2 次。

用量缸表测量汽缸直径。测量尺寸与标准尺寸最大偏差为 0.08mm。

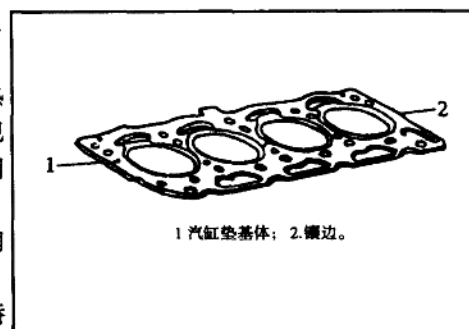
(4) 汽缸垫损坏后, 必须更换新件。捷达轿车发动机的汽缸垫如图所示。

汽缸孔及油、水孔的周围采用了镶边,以提高其耐高温、高压和耐化学腐蚀的能力。装配时应注意将打有“Open”的一面朝向汽缸盖。

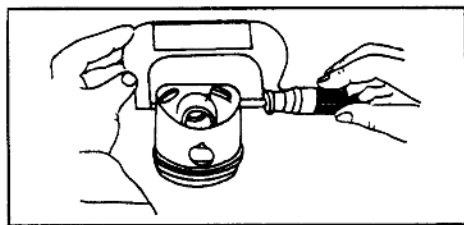
(3) 应检查活塞环间隙和活塞头部与裙部的直径,防止活塞受热膨胀卡死。

检查部位在距裙部下边缘约10mm处,并与活塞销轴线成90°,用千分尺测量活塞裙部直径,该值与额定尺寸最大偏差约为0.04mm,超差应更换新件。
