# 海城地震震害

中国科学院工程力学研究所 编

# 前 言

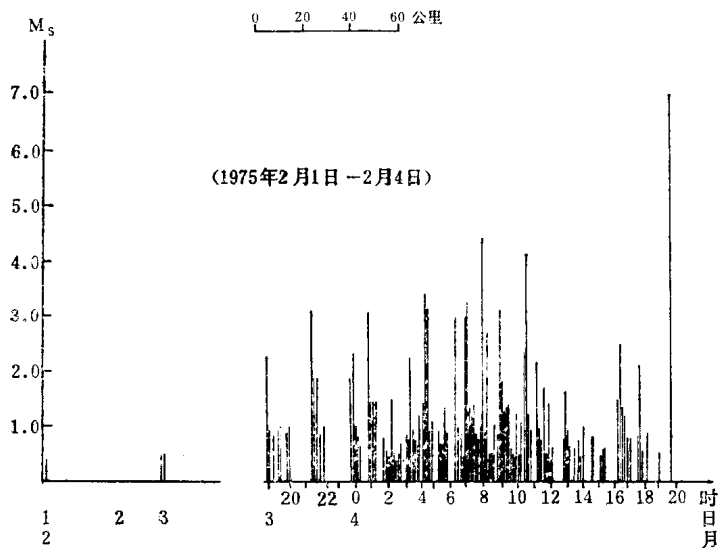
图1.2 前震序列图  
(示意图)

这次地震发生在辽东半岛的西北部, 位于郯城—营口地震带的北段 (图1.1)。根据历史记载, 16世纪以来, 在这一段曾发生过14次5级以上的地震 (见表1.1)。1944年后, 辽东地区的地震活动曾一度较为平静, 但从1974年以来, 又开始增强, 3.5级以上的地震增多, 这年12月在辽阳蓼窝水库区发生了最大为4.8级的地震群。1975年2月1日至4日大震之前在岔沟地区, 突然发生了527次地震, 次数逐日增多, 震级增大, 情况如下 (见图1.2):

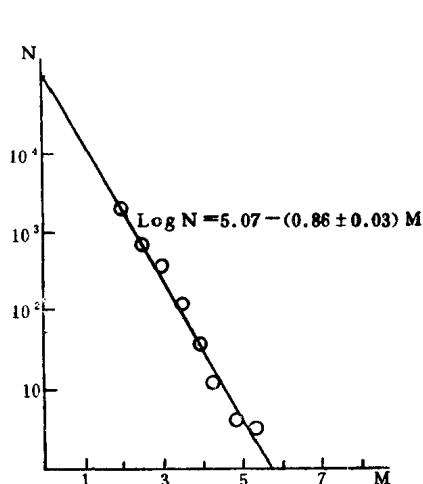
图 1.3 余震频度-震级图

序列中没有出现 6 级以上的强余震,因此主震显得突出。自 2 月 1 日至 3 月 31 日,共释放能量  $5.72 \times 10^{22}$  尔格,其中主震占总量的 98.8%。图 1.3 表示地震频度  $N$  与震级  $M$  的关系,数据与通常应用的关系式 ( $\log N = a - bM$ ) 非常适应,给出的  $b$  值为  $0.86 \pm 0.03$ ,但主震超出曲线甚远,显示了主震突出的特点。大于 1.0 级的余震集中分布在长约 70 公里、宽约 30 公里的范围内,在其周围尚有零散的余震活动,如图 1.4 所示。

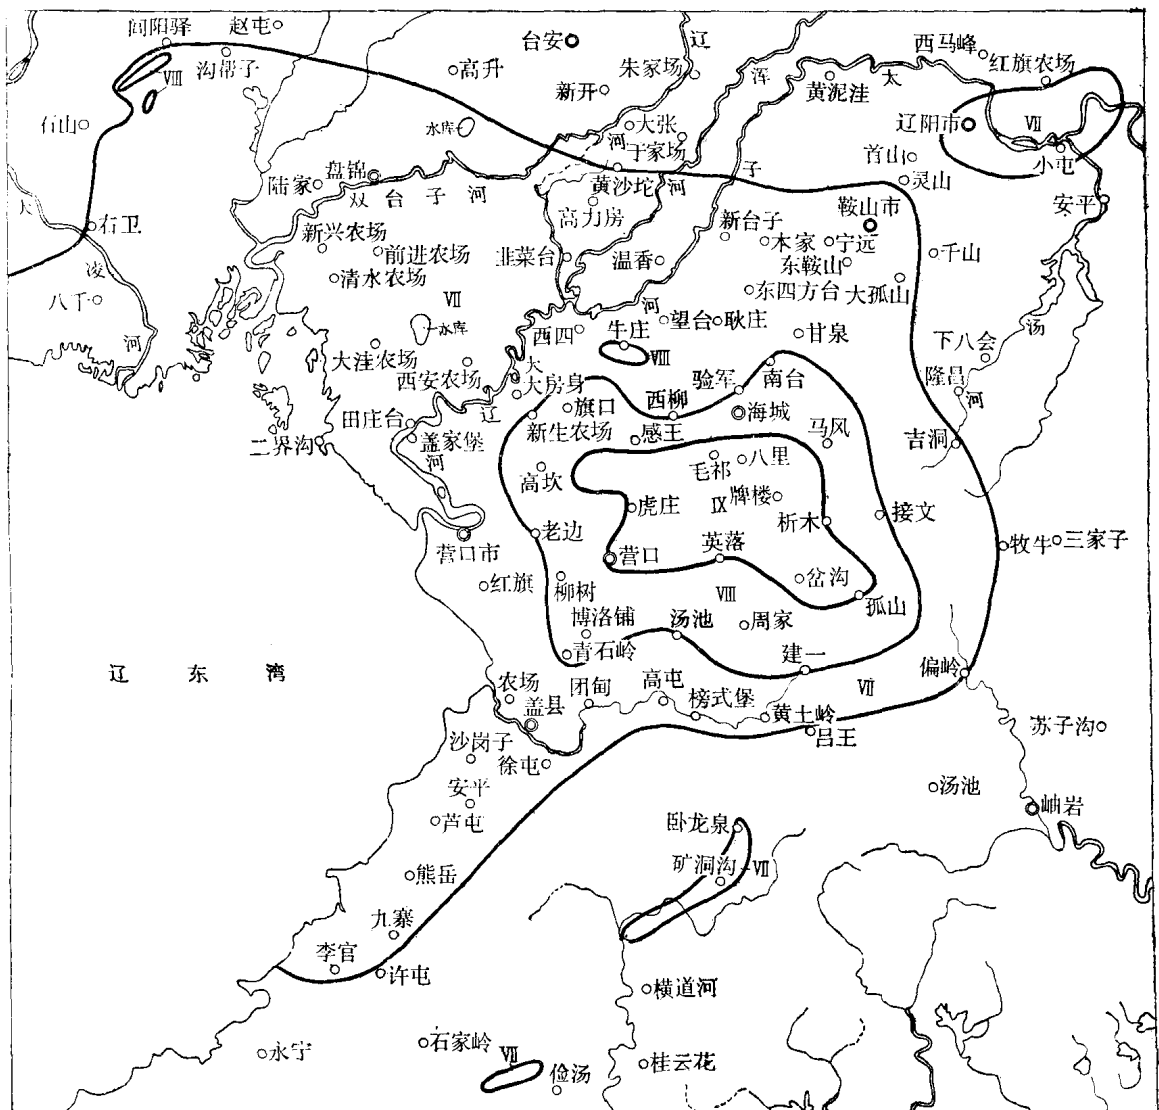
极震区的几何中心约在海城县英落公社赵家堡子附近（东经122°41′，北纬40°12′）。震中烈度为Ⅸ度强，Ⅱ类房屋几乎全部倒塌，地面有变形表现。图1.5表示Ⅵ至Ⅸ度的等震线图，图形不很规则。Ⅸ度等震线长轴为北西向，长约50公里，短轴长约37公里，面积约760

图1.5 海城7.3级地震等震线图

平方公里。Ⅷ度等震线与Ⅸ度线相似，面积1685平方公里。从Ⅷ度区延伸的范围来看，烈度在东面衰减很快，而在西面衰减甚慢。这是和东面为剥蚀山地、西面为冲积平原分不开的。此外，在各烈度区都有一些烈度异常的地点，例如海城县城是Ⅷ度区的高异常点，营口、牛庄是Ⅷ度区的高异常点，辽阳是Ⅶ度区的高异常点。
