# 手机典型故障维修彩图

## (二)

广东天目通信职业学校

近年来，我国移动通信发展十分迅速，特别是蜂窝移动电话在我国开通10年来，用户数几乎年年翻番。手机是高科技产品，内部元件密集，集成电路的集成度很高，这些元器件极易损坏，产生故障的原因很多，而具有高水平的维修人员则更少。针对行业内新型手机资料较少，不能满足维修工作的需要，广东天目通学校将目前较流行的30多种GSM及CDMA手机的彩色印刷电路板图放大，并在相应的元器件上标出其名称及可能产生的故障现象，以方便维修人员提高维修效率。

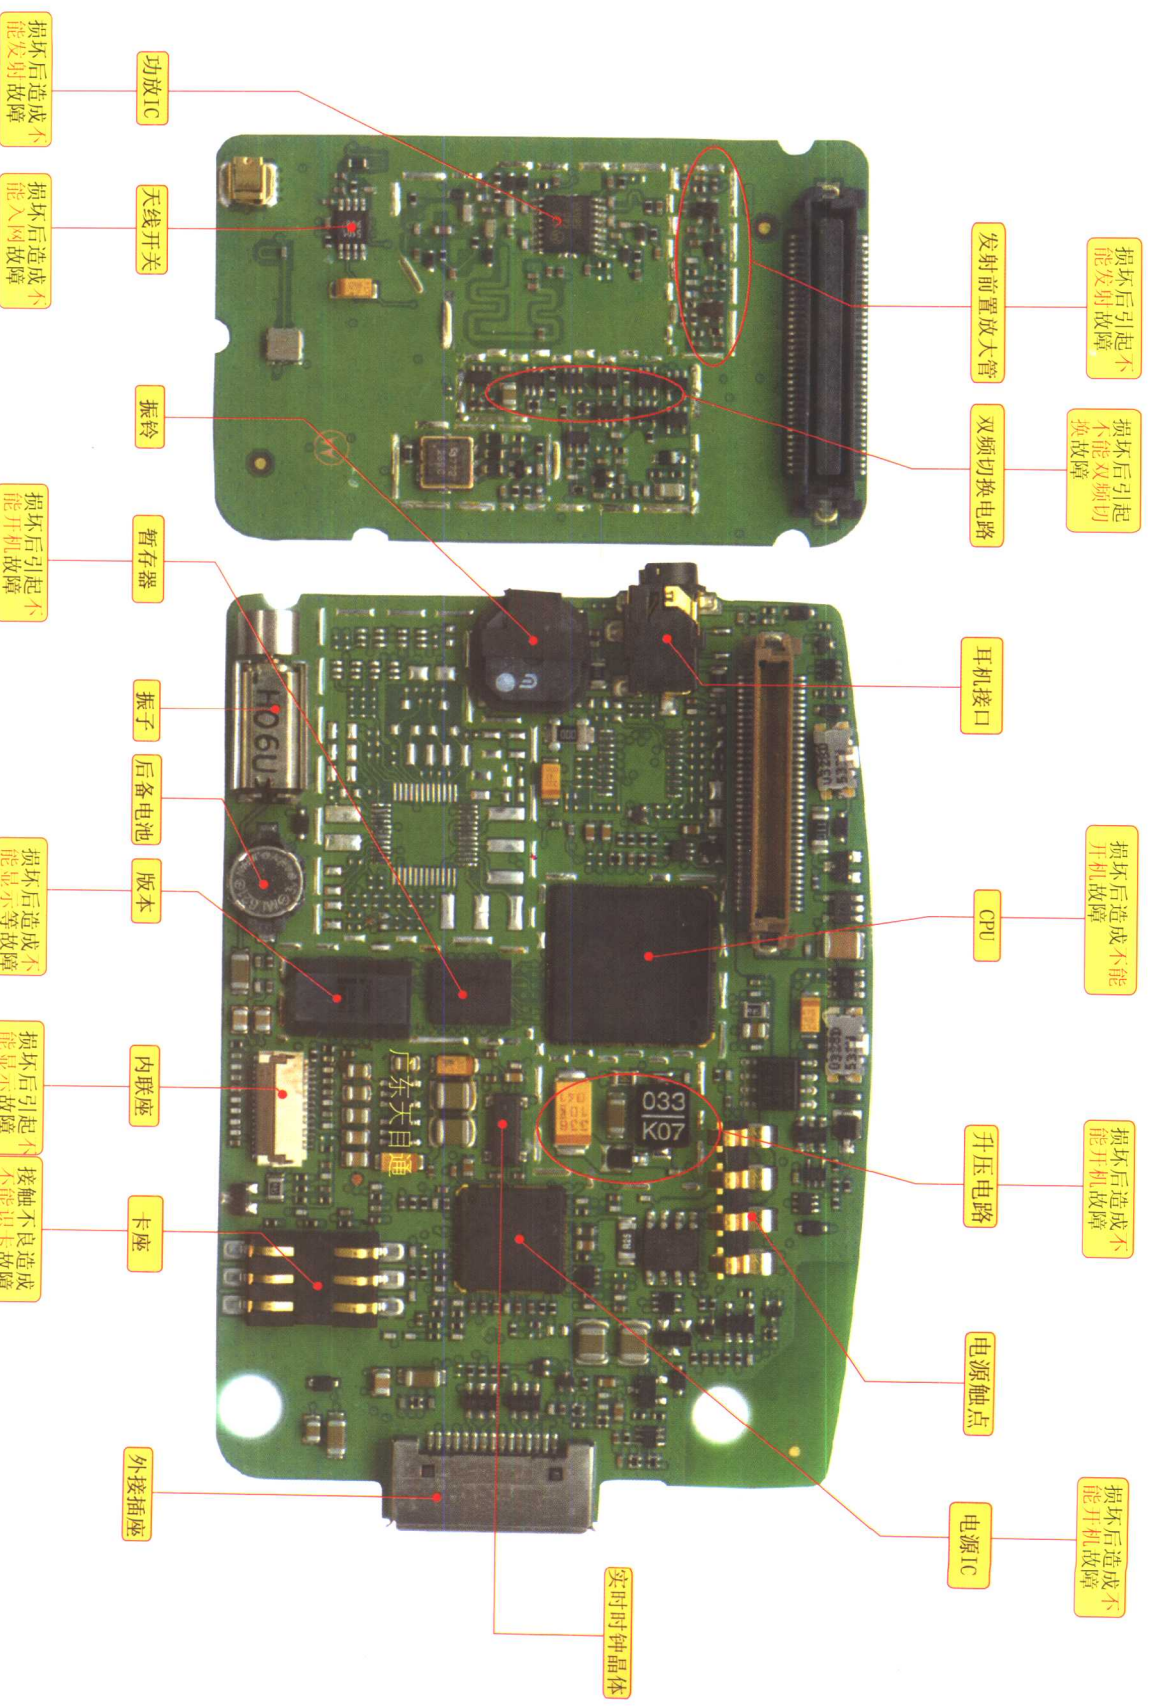
摩托罗拉V100E手机实物彩图之一

损坏后造成不能接收故障

接收滤波器

高放管

损坏后造成不能开机或不转灯故障

接收VCO

损坏后造成不能接收、故障

中频IC

按键灯

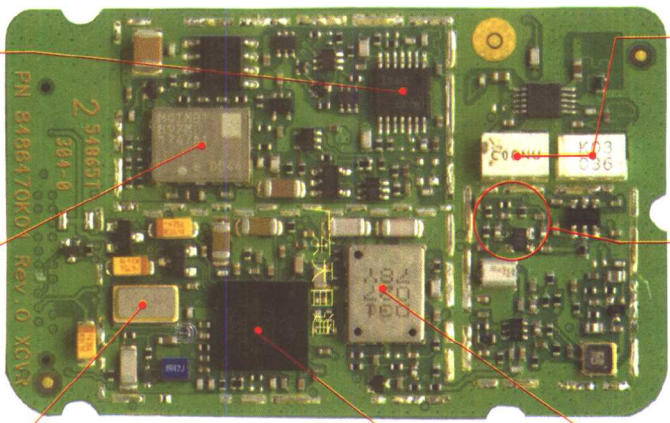
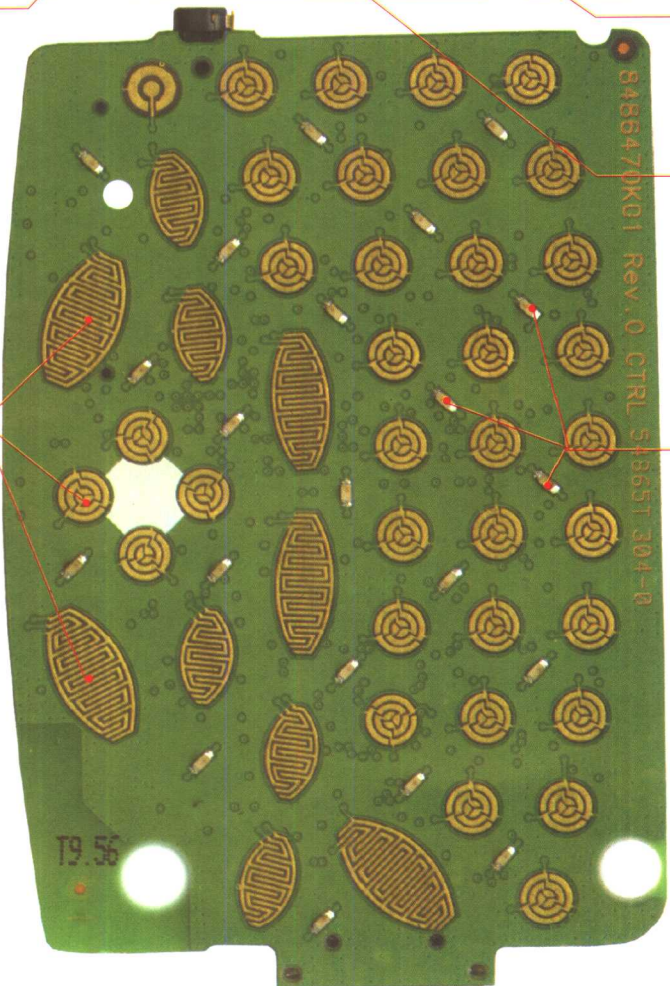
摩托罗拉V100E手机实物彩图之二

功放IC

损坏后造成不能发射故障

发射VCO

主时钟晶体

损坏后造成不能开机故障

按键

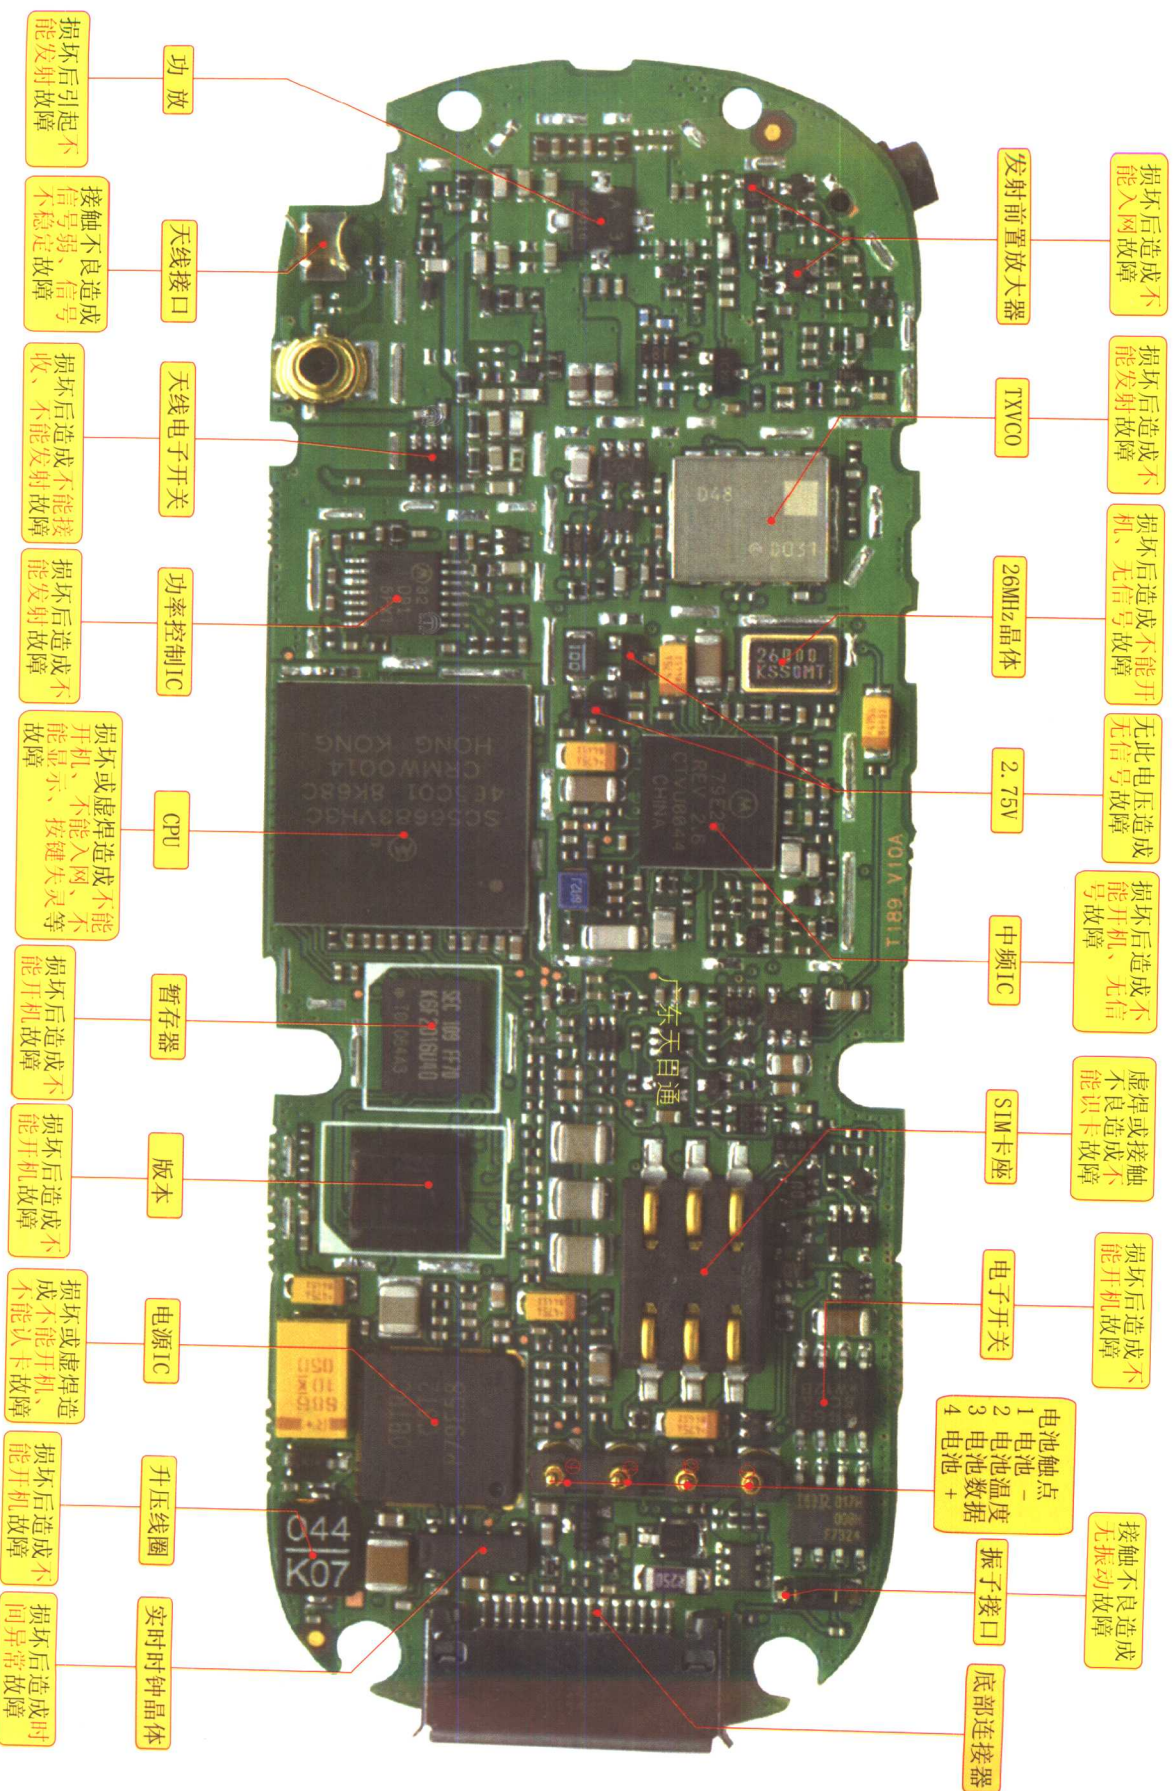
摩托罗拉T189手机实物彩图之一

损坏后造成不能开机故障

表面氧化造成听筒接触不良、听筒无声故障

损坏后造成无信号故障

损坏后造成无信号、不能上网故障

损坏后造成来电无铃声或铃声小故障

表面氧化、接触不良造成不能送话故障

开机键

听筒连接座

接收滤波器

接收前端IC

中频滤波器

振铃

键盘照明发光二极管

MIC接口

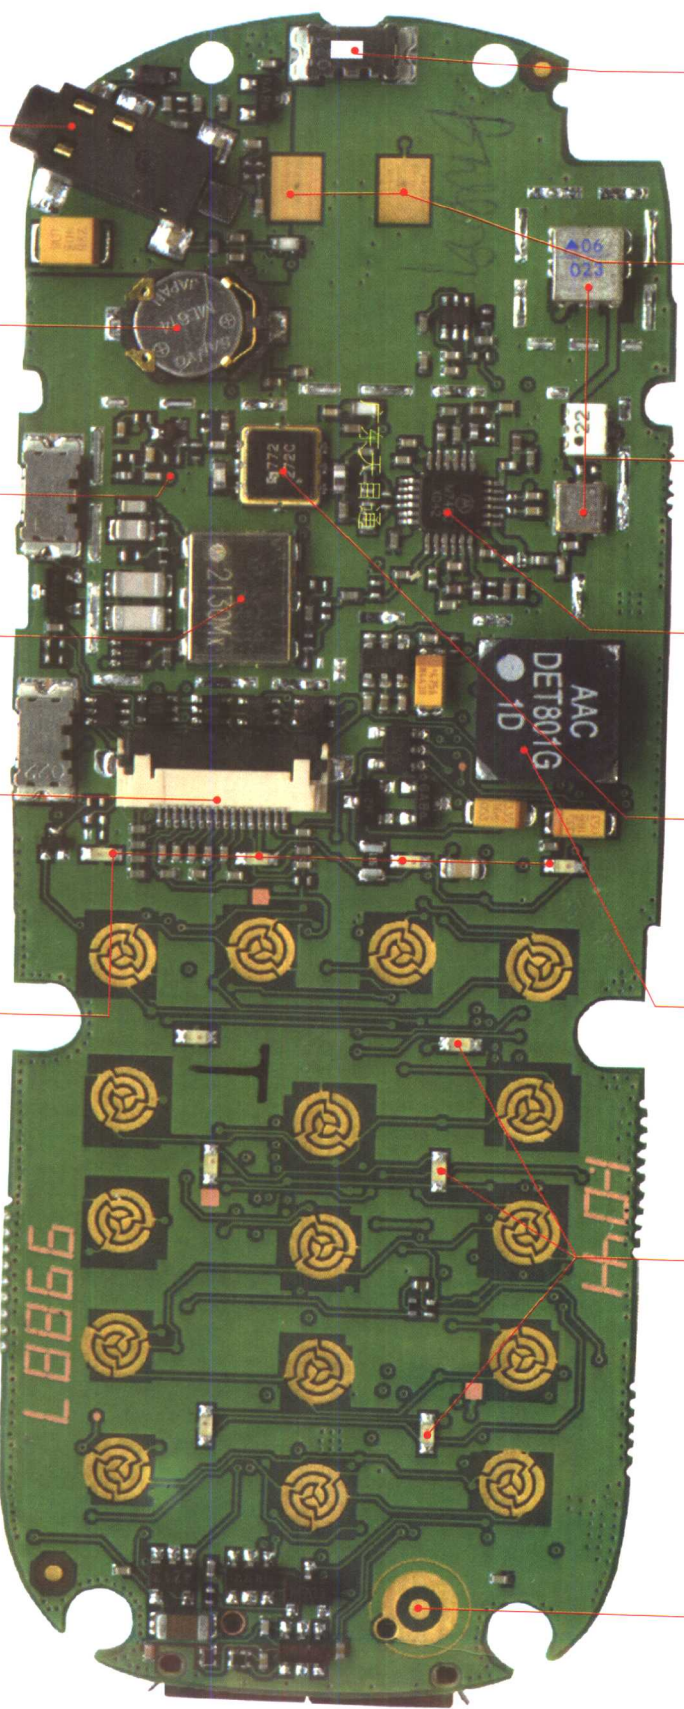
摩托罗拉T189手机实物彩图之二

耳机插口

后备电池

音量控制键

一本振VCO

LCD接口

LCD照明发光二极管

虚焊或接触不良造成外部耳机无声故障

损坏后造成显示时间紊乱故障

损坏后造成音量不能调节、按键失灵故障

损坏后造成无信号故障

虚焊造成无显示、显示不正常故障

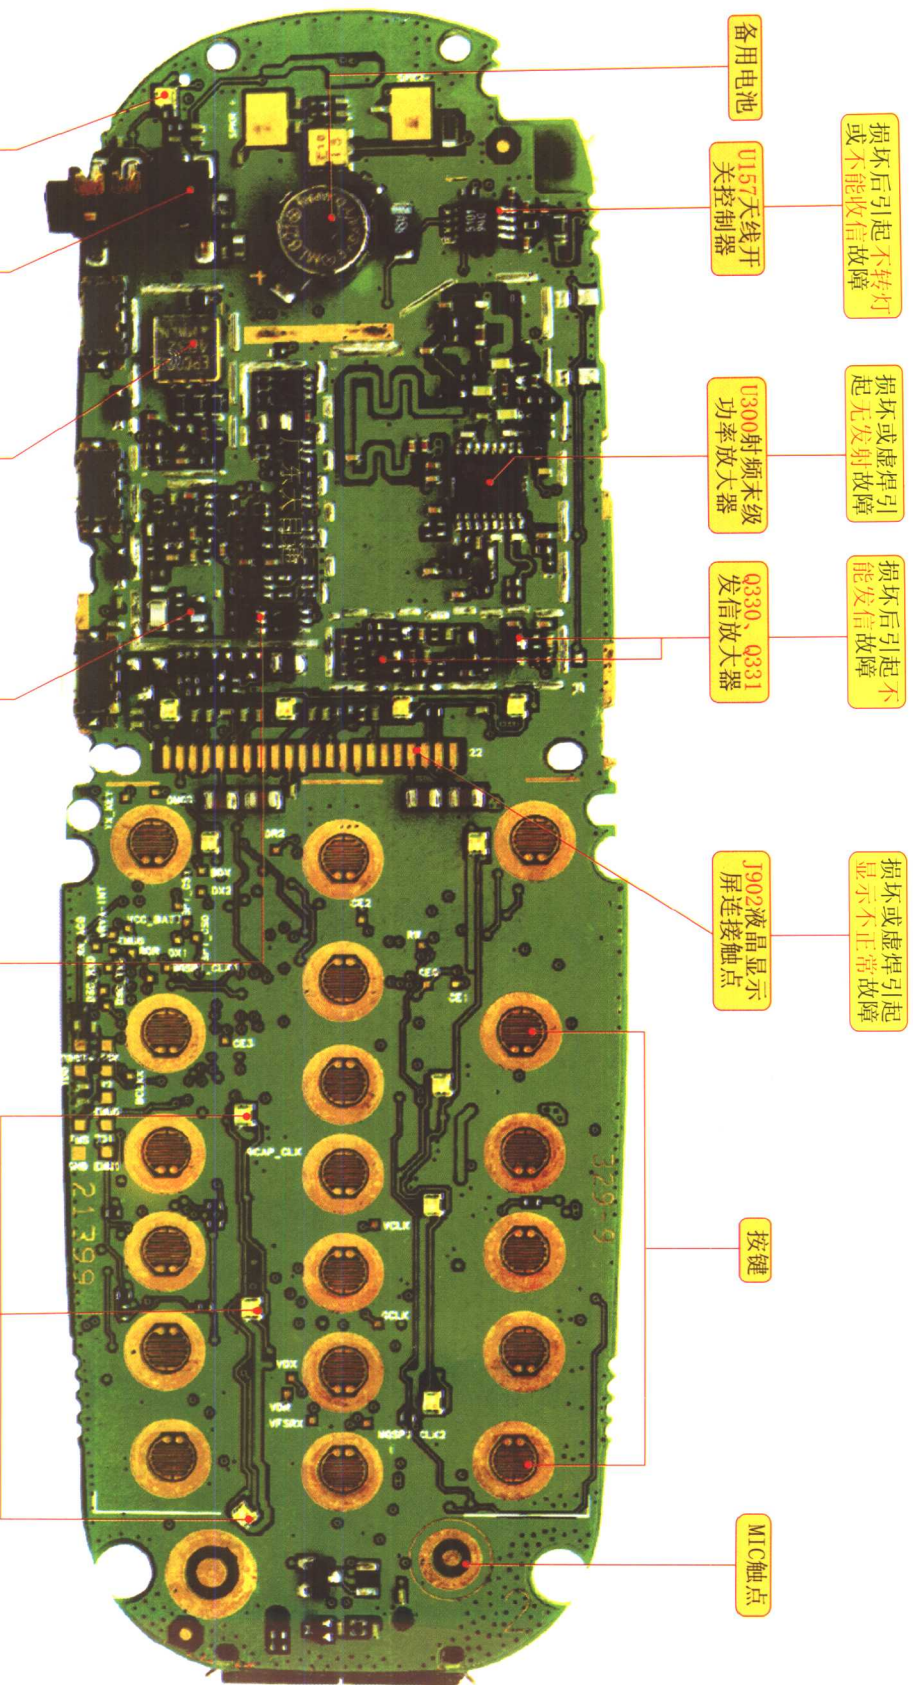
摩托罗拉2088手机实物彩图之二

损坏后引起不转灯  
或不能收音故障

损坏或虚焊引起  
无发射故障

损坏后引起不  
能发信故障

损坏或虚焊引起  
显示不正常故障

备用电池

U157天线开  
关控制器

U300射频末级  
功率放大器

Q330、Q331  
发信放大器

J902液晶显示  
屏连接触点

按键

MIC触点

红绿灯

耳机插孔

PL457中频滤波器

CR249压控振荡管

Q112收信电源  
控制开关管

键盘灯

损坏后引起不转灯故障
