# 装饰装修工程 常见质量问题防治详解

邹泓荣 邹北龙 编著

本书总结了作者多年来对装饰装修工程常见质量问题防治的经验,对面层脱落、墙面渗漏、涂膜发花、抹灰裂缝、玻璃自爆等常见质量问题的产生原因、危害程度、处理与加固、预防措施等多方面进行了详细介绍。全书共分6章,内容包括建筑地面工程、墙面饰面板(砖)工程、涂饰工程、抹灰工程、建筑门窗及幕墙工程、装修工程细部及质量检查。

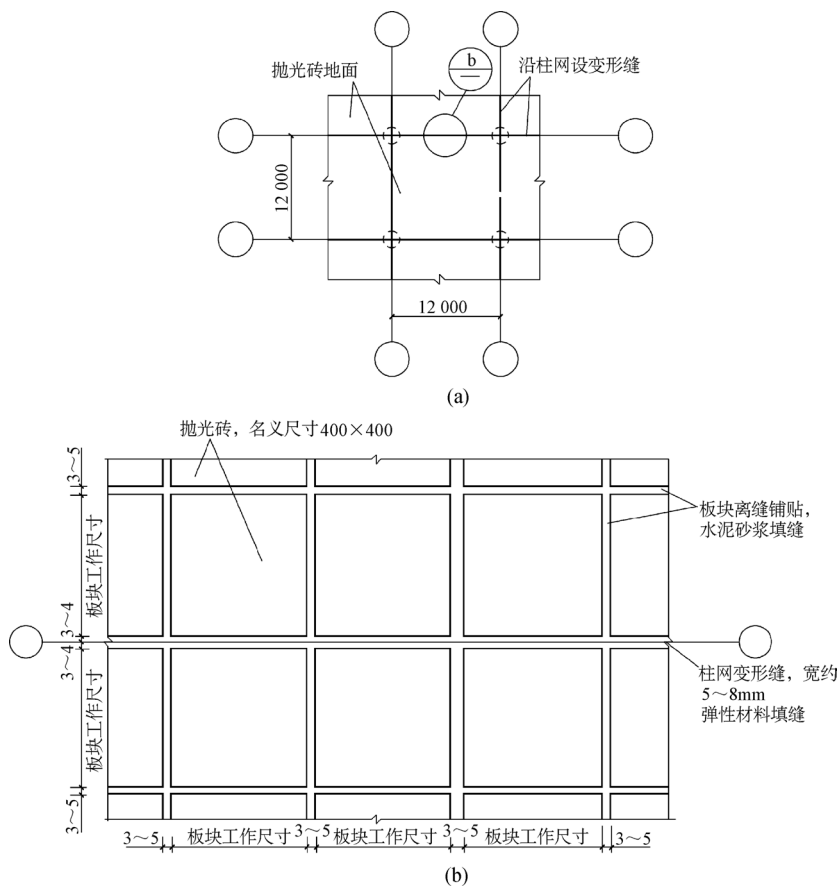
某机场候机楼采用无粘结双向预应力平板框架结构体系，柱网尺寸为  $12\text{m} \times 12\text{m}$ ，最大伸缩缝分布区为  $48\text{m} \times 84\text{m}$ 。二楼面层采用  $400\text{mm} \times 400\text{mm}$  抛光砖，离缝铺贴，缝宽  $3 \sim 5\text{mm}$ ，水泥砂浆平缝；板块面层沿柱网设置伸缩缝，宽  $5\text{mm}$ ，弹性材料嵌缝，如图 1-1 所示。整个楼面相当平整、美观，且无裂缝。

图 1-1 某机场候机楼板块楼面

(a) 缝格平面图；(b) 缝格节点大样图

(1) 鉴于公共场所柱网尺寸较大、平面尺寸较大，设计必须考虑减少楼盖的长期挠度，以保证建筑地面不致在梁板支座部位因挠度问题而产生裂缝；预防楼盖因平面尺寸较大而出现温差干缩裂缝。案例 1-1 中的某候机楼平面尺寸大、柱网大，其楼面仍能相当平整、不开裂；该候机楼采用了部分预应力技术，有效地控制了楼盖的挠度和温差干缩裂缝（据专家介绍，如果预应力过大，楼盖实际荷载比设计小得多，时间长了，楼板反拱越来越明显，也会损坏地面砖）。而平面尺寸较小、柱网较小的机场台胞厅（案例 1-3），沿柱轴线几乎都出现支座部位裂缝。

(2) 许多建筑地面的面层不按柱网（即楼板支座部位）设置伸缩缝或分格缝，甚至搞“整大片”，即大面积的楼面（地面）也不设置缝格，是当前建筑地面的一大通病。致使许多建筑地面沿柱网开裂，或中间段局部脱层隆起，如案例1-1和案例1-2。从表1-1看，无论是整体还是板块建筑地面（楼面）的面层，都应按柱网设置伸缩缝（或分格缝）；在柱的周边也应设置分格缝。伸缩缝间距，水泥砂浆和细石混凝土整体地面不宜大于6m（其间宜设置分格缝），现浇水磨石和板块地面不宜大于12m（室内若常年空调，间距均可适当放宽），内填弹性嵌缝材料。分格缝可嵌铜条、玻璃条或切割缝、勾凹缝等。柱网较大的非预应力楼盖（尤其整体面层），宜沿板支座（即梁的两侧）都设置分格缝。建筑地面板块应采用离缝法铺贴，缝宽约3~5mm（板块尺寸大的，板缝宽度取大值）或更宽一些。离缝法铺贴，不但可以缓冲、调整温差干缩变形，还可调整板块本身的尺寸偏差。

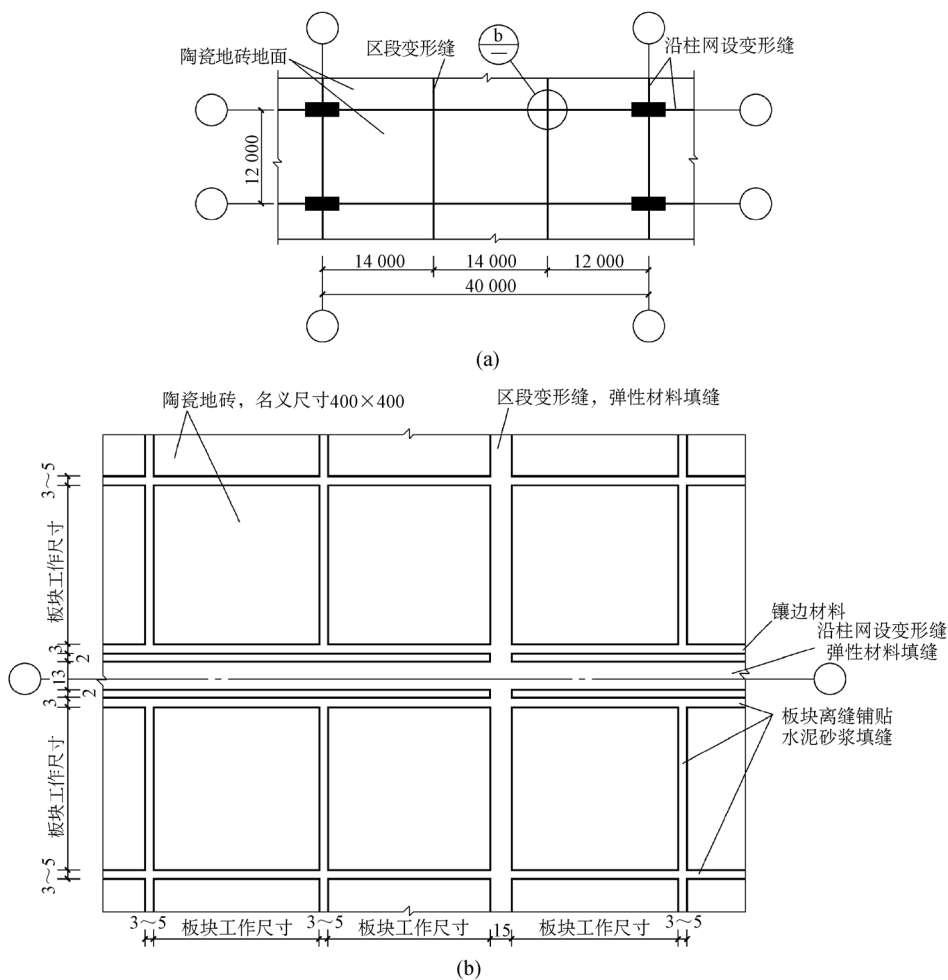
某国际机场候机楼柱网尺寸为  $12\text{m} \times 40\text{m}$ ，采用  $400\text{mm} \times 400\text{mm}$  陶瓷地砖，离缝铺贴。地面平整，无裂缝。其细部做法如图 1-2 所示。

图 1-2 某国际机场候机样板块楼面  
(a) 缝格平面图；(b) 缝格节点大样图

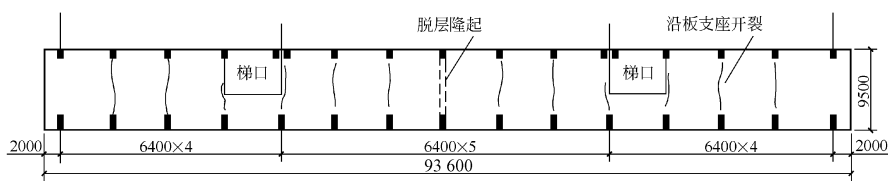
某机场二楼台胞厅，长 93.6m，宽 9.5m，柱网尺寸 6.4m×9.5m，200mm×200mm 有釉地砖，密缝铺贴面层。该楼板结构设有 2 道变形缝，但地砖面层未设置伸缩缝（或分格缝）。投入使用 2 年后，地砖面层沿横轴线（楼板支座部位）几乎都出现裂缝；正中间部位有 4 行地砖脱层隆起。虽经修补，仍然脱层空鼓，如图 1-3 所示。此外，地砖的釉面已严重磨损，影响美观。

图 1-3 某机场二楼台胞厅板块楼面

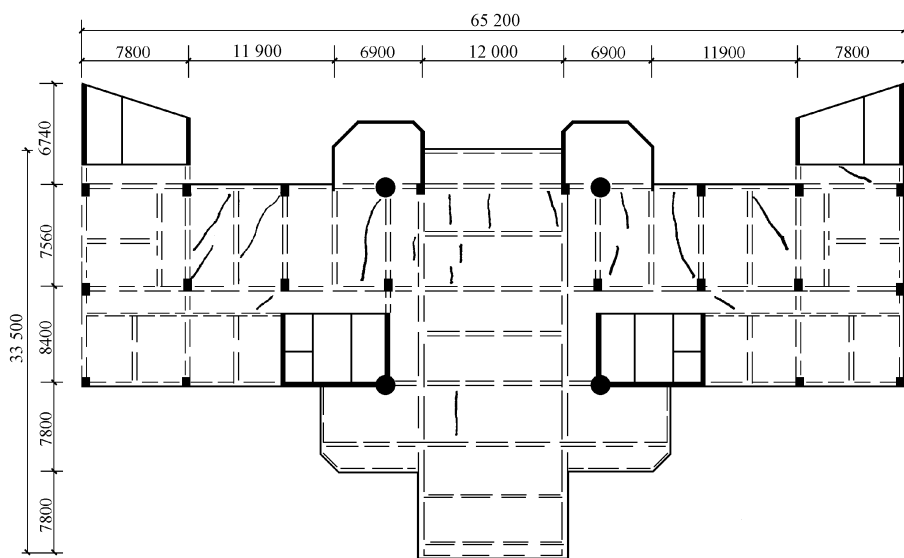
某大堂地面花岗石板块发现多处裂缝，最大裂缝宽达  $0.35\text{mm}$ 。该大堂为地下室顶板，长  $65.2\text{m}$ ，最宽处  $33.5\text{m}$ ，一般柱网  $7.8\text{m} \times 8.4\text{m}$ ；板厚  $200$ （局部  $150$ ） $\text{mm}$ ，C30 混凝土。该顶板按常规配筋，经验算，配筋满足强度和最小配筋率要求，经鉴定为楼盖超长，出现温差干缩裂缝（图 1-4），把花岗石板块拉裂。

图 1-4 某人协大堂楼盖超长出现温差干缩裂缝

过长；加上面积较大，致使许多地下室顶板都程度不同地发生温差干缩裂缝。它直接关系到首层大厅地面的防裂问题。对于非预应力楼盖，宜在混凝土楼盖板面全面积设置纵横间距为150~200mm的防裂钢筋网。
