电视机维修

一九九六年合订本(上)

本书是《电视机维修》96年1至6期(上半年)合订本。主要内容有各种电视机(彩电、黑白、小型、大屏幕、高清晰度)的维修方法、维修经验和技巧、专题讲座、电路解说;还介绍新技术、新器件、新功能及相关资料。附录中增添了许多彩电的实用维修资料,主要有东芝、胜利(JVC)、日立、松下、夏普、三洋、德律风根、日电(NEC)、索尼、三菱、三星、罗兰士、白朗、飞利浦、福日、康艺、沙巴、南宝、高士达、金星、飞跃、昆仑、环宇、北京、牡丹等国内外常见彩电集成电路。是一本具有丰富内容的电视机维修指南。

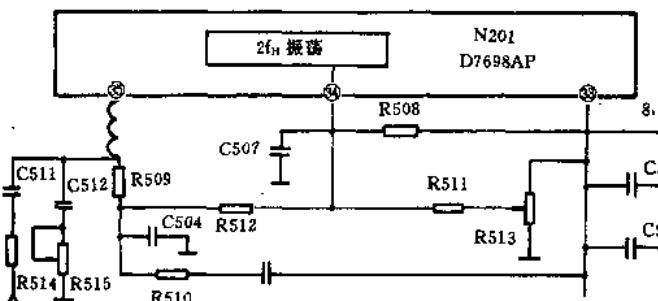
图 1

内部送入 AFC 电路的。此外,在 N201(D7698AP)的④脚 AFC 端,由行逆程脉冲经 C512 与 R515 积分后形成的行频锯齿波电压,在 AFC 电路内与行同步信号进行比较,AFC 电压从④脚输出,经 R509,C504,R512,C507 等积分,从④脚输入至行振荡电路,控制行振荡频率。因此,上述电路中的某一元件出现故障时就会出现水平不同步现象。

该机行振荡电路是由 D7698AP 内正反馈型施密特触发器及④脚外接的 RC 定时元件组成。电源通过 R508,R513 和 R511 等电阻向定时电容 C507 充电(相关电路见图 1 所示),并通过集成块内电路进行放电。R513 为行频电位器,调节其值即可改变 C507 的充电时间常数,从而也就改变了行频,振荡器的振荡频率为 $2f_H$ 。两倍行频经双稳态触发器(F/F)分频后就可得到行频信号。采用两倍行频振荡器是为了减少行、场扫描间的相互干扰,避免隔行扫描的并行现象。经分频后的行频信号送入行预激励电路,预激后从②脚输出送往行推动电路。

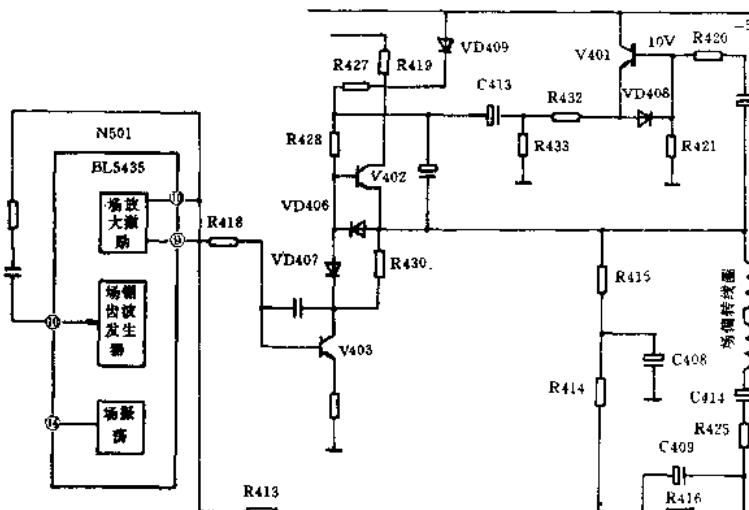
图 2

该机场扫描电路见图2所示。主要是由N501(BL5435)内部的场振荡、锯齿波发生器、场激励以及V401、V402、V403等组成的双电源供电调节推挽无变压器输出电路。这种电路比OTL场输出电路简单,但电路失真较大。为此,在电路中引入了深度负反馈,造成场扫描电路前后级间相互牵连,相互影响大,致使检修难度也增大。检修时,可从N501集成块的工作状态入手进行检查。

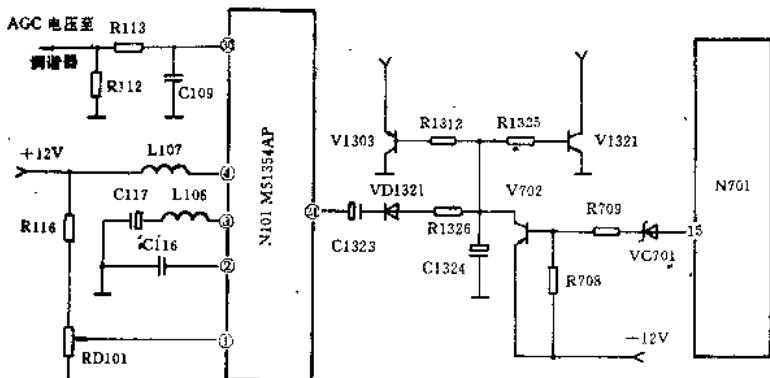
图 3

时应着重对这两部分电路进行检查，一般应从图象中放通道电路入手。相关电路见图 3 所示。

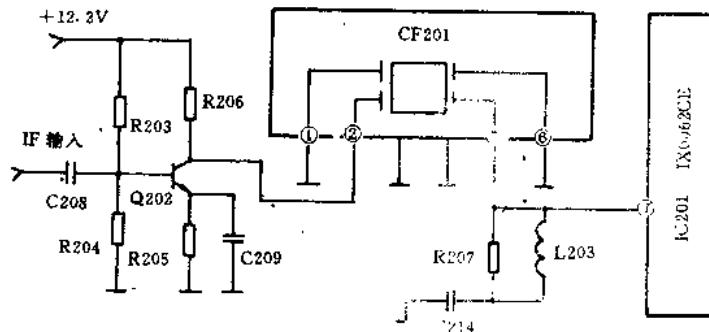
图 4-1

分析与检修：故障表现为有光栅（尽管很暗），说明行、场扫描电路工作基本正常；同时出现无图象和噪波点，也无伴音，说明故障出在公共通道电路中；屏幕上无噪波点，则可进一步说明故障出在公共通道的高频调谐器输出端以后的前置中放、声表面波滤波器、中放及 AGC 控制电路。这部分相关电路见图 4-1 所示。检修时，应从这部分电路的工作状态入手进行检查。

3. 检查图象中放电路。该机图象中放由集成块 IC201(IX0062CE)及其外围的相应元件组成。用万用表 DC 挡测中放集成块 IC201 的各脚电压，结果发现其⑦脚电压近似 0V（正常值应为 3.5V~4.8V），究其原因，可能是：

- (1) 电容 C214 严重漏电或击穿短路；
- (2) 集成电路 IC201 内电路有局部损坏现象；
- (3) 声表面波滤波器 CF201 的输出端（⑤脚）对地短路。

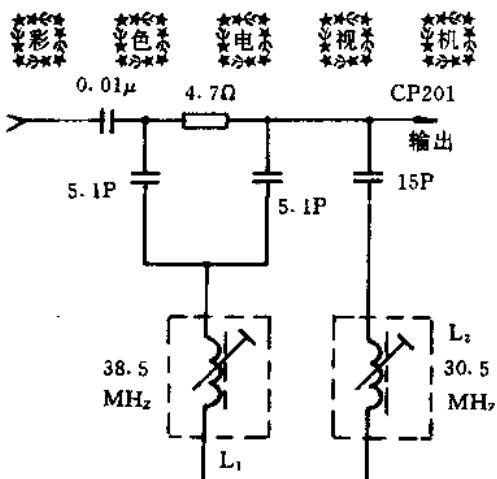
图 4-3

另外，本例机的 CF201 滤波器除了可用国产成品的圆形滤波器来代换外，也可用分立元件组装的简单 LC 滤波器组件来代换。相关电路见图 4-3 所示。图中，L1, L2 均可用电视机中周和直径为 0.1mm 的高强度漆包线来绕制，其中，L1 绕 10 圈，L2 绕 10 圈。由于分立元件 L1 组件有两个吸收点（即 38.5MHz 和 30.1MHz），因此它与高频头的频率特性配合较佳，其使用效果将优于用圆形滤波器代换的机器。

邻近频道相互干扰的可能性很小。所以,作为应急修理,当 CF201 损坏以后,也可拆下损坏的滤波器,直接用一只约 1000pF 的电容器并接在原 CF201 的②、⑤两端,即不加吸收回路,将中频信号直通 IC201,这样也会得到较满意的图象和伴音,使机器恢复使用。
