怎样搞好溜子 的安全运转

阜新矿务局编写

怎样搞好溜子的安全运转

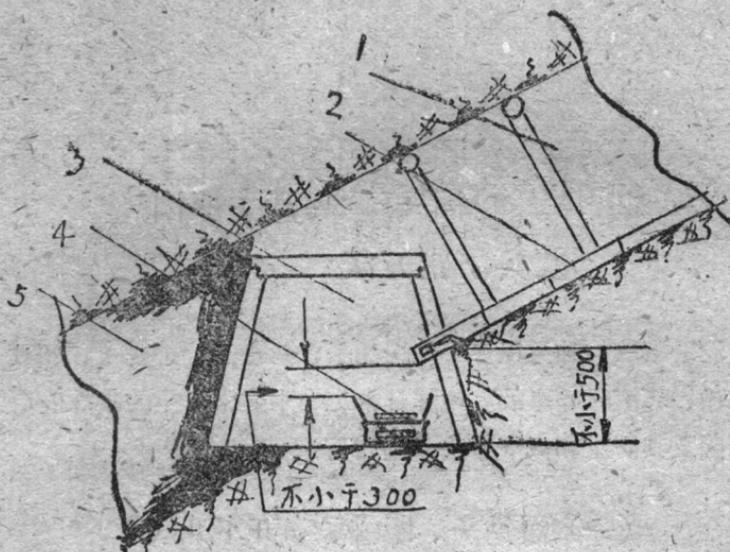
图1 工作面与横溜子铺设关系图

解决和防止办法：铺设溜子时，上溜子底槽与下溜子上槽边间的接头应不小于300公厘。固定横竖溜子或与皮带搭接时接头应不小于500公厘，在一个巷道内搭接时，上下接头的距离不应小于200公厘，前后（机头与机尾轴）接头的距离不应小于1米。因此，在送横溜子道时，要在上帮煤层底板下掘进不小于500公厘的三角形，如图1所示。

1. 工作面 2. 工作面溜子 3. 横溜子道 4. 横溜子 5. 煤层

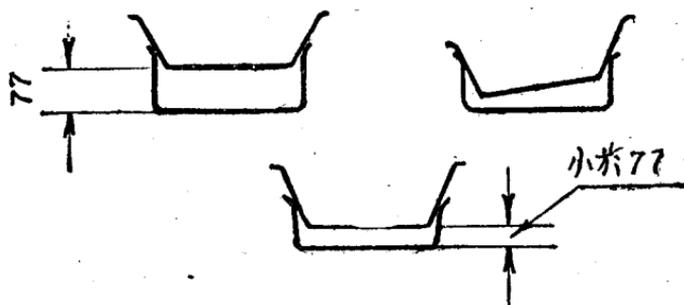
圖 2 上下槽間的距离

甲、正常情况 乙、上槽歪斜 丙、下槽張口大

(1) 工作面密集支柱打在淨煤上，放頂後密集支柱就把上槽推歪，如圖 2 中乙所示。因此不拉貨，下鏈刮上槽，漏煤粉而增加溜子負荷。

(2) 下槽變形張口過大，上槽落下，而使上下槽間的距离小於規定的 77 公厘，如圖 2 丙所示。因此下鏈刮上槽，增加溜子負荷。

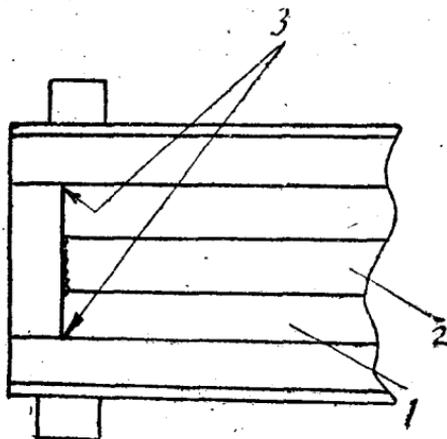
图3 空心下槽

7. 使用空心的下槽：使用空心的下槽，刮板易刮空心角，有时卡住刮板，如图3所示。有时将中间铁板磨断，卡住刮板。

1, 空心 2, 铁板 3, 空心角

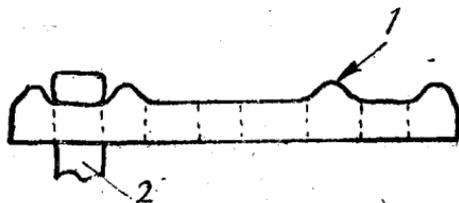
图4 爪太低的侧环

1, 爪太低 2, 工字骨

9. 滾銷子：在制造上由于側环的爪太低，或工字銷子成圓头，如图 4 所示。在使用时因鏈子松，工字銷子滾动，而自行脫落，造成断鏈子。有些大鏈太老不能解开，用螺絲代替工字銷子；有的螺絲太长，有的螺絲穿的方向不正确，螺帽也易自行脫落而发生断鏈子事故。

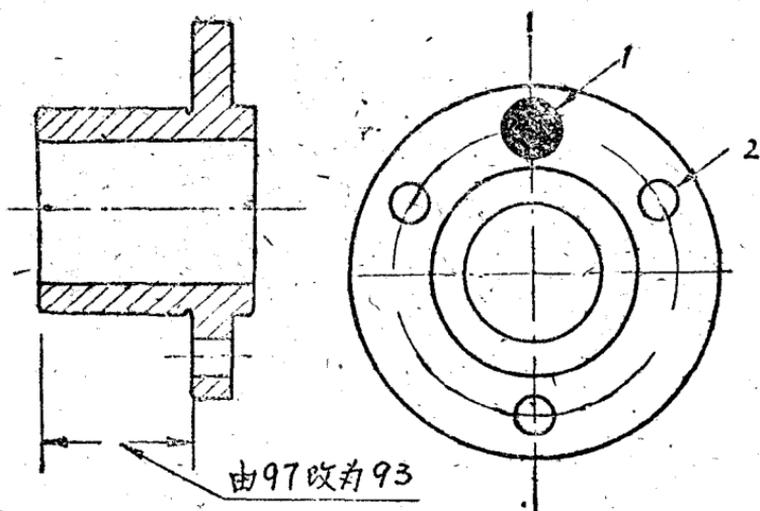
图6 接合器修改

（2）根据經驗也可以不使用銷子套，但必須將接合器与鏈子輪原有直徑26公厘的孔燒死，另鉗直徑 $\phi 18.5$ 的孔，保險銷子允許使用直徑16或18公厘的，如图 6 所示。

1. 原有 $\phi 26$ 的孔烧死 2. 后车 $\phi 1.85$ 的孔三个

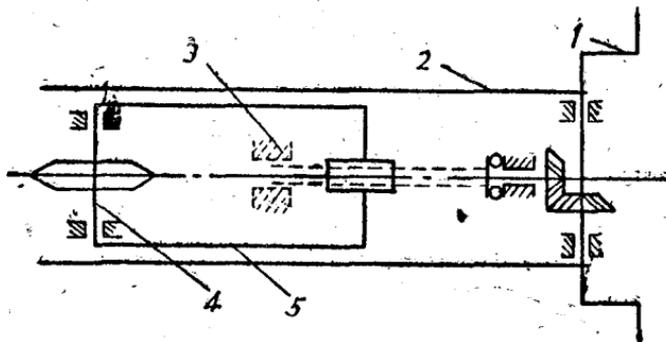
图7 机尾紧链装置示意图

— 解决办法：在工作进行中，可暂把机尾紧链器加紧，到充填班再卡去几节链子，把机尾退回来，以便采煤班紧链子。装上托叉，也可以解决吐链不灵活的问题。在井下修理机尾紧链器是很困难的，根据经验，可以把固定架上的轴承取消，如图7所示。

1. 摇把 2. 固定架 3. 取消的轴承 4. 机尾轴 5. 活动架

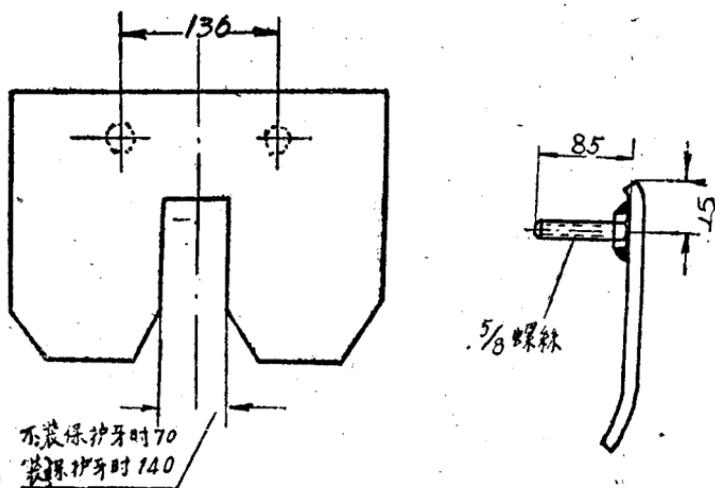
图 8 机头护板的改进

新換的护板要根据軸的情况决定，机头护板用四个M16的皿头螺絲固定在卸物槽上，当皿头螺絲磨損或鏽死的时候，在井下很不易拆，根据經驗，可按图 8 所示的办法与托叉一起固定在卸物槽上。

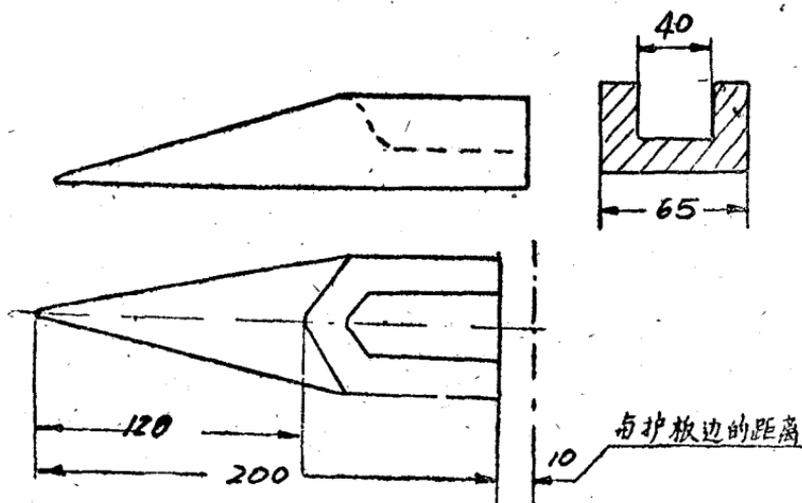
图9 尖 铁

防止办法：在机头护板上装一个尖铁，如图9所示。尖铁用螺絲固定在机头护板上，尖端用电焊焊在溜槽上，这样大鏈下

的东西到尖铁下就自动被刮出鏈子。

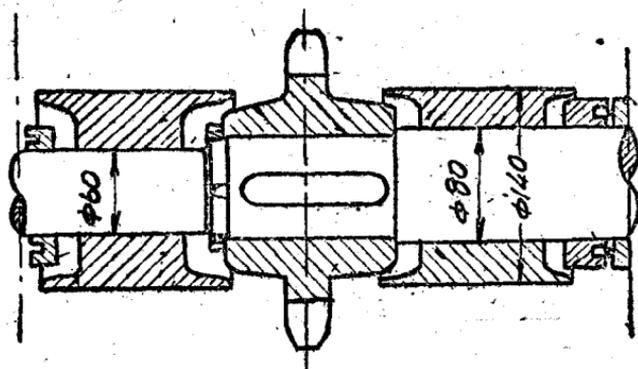
图10 机头滾

(1) 把机头軸上的短四星輪改用机尾的长牙四星輪，在四星輪两边軸上各用二个半圓的鑄鐵滾（机头滾）用螺絲固定在軸上，如图10所示。这样掉鏈子时用木棒一逼就会上去。

(3) 機尾四星輪也可和機頭一樣裝上鋼管滾或鑄鐵管，如圖10、11所示，這樣掉鏈子時用木棒一逼就能上去。

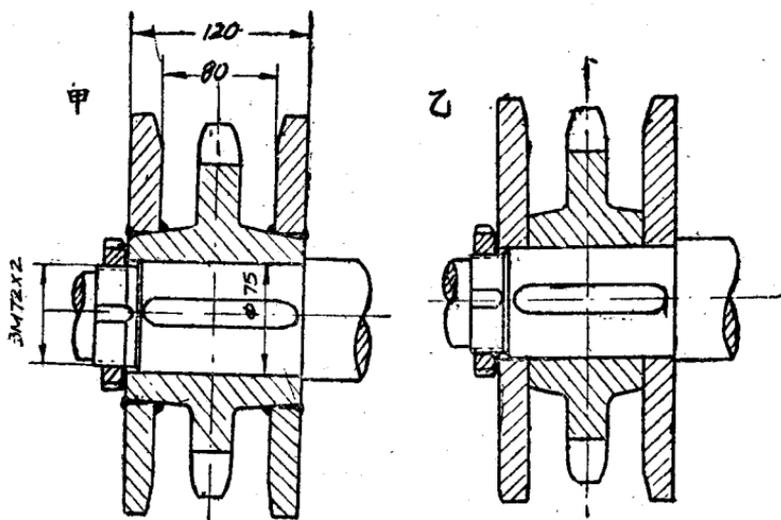
图13 机头保护牙

(2) 把機頭軸的短四星輪改用機尾的長牙四星輪，在四星輪兩邊燒上二個保護牙，如圖13所示。這樣就可防止機頭掉鏈子。保護牙的製造，如圖14所示。

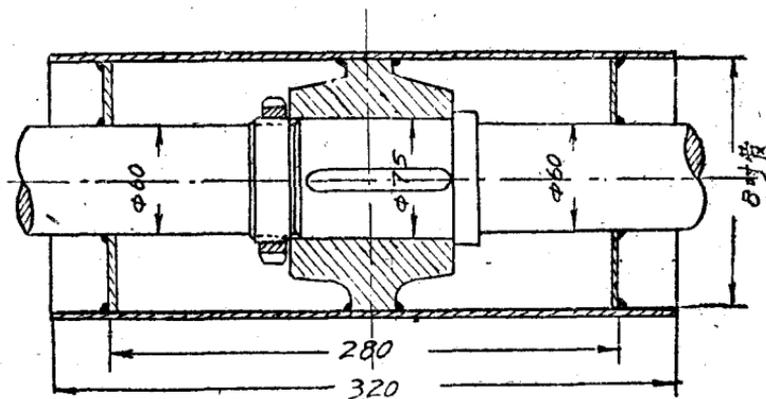
圖15 機尾滾筒用管子的簡單安裝方法

(4) 機尾四星輪改為滾筒，滾筒有兩種形式，圓形和八角形。

圓形滾筒適用於送鏈（機尾出貨）或運輸距離在60公尺以下拉鏈（機頭出貨）的機尾上；八角滾筒適用於較長的拉鏈。而這兩種機尾滾都有同樣的效果，可以根本解決了掉鏈子的事故。
