# 冲压零件的废品种类和 防止方法

栗翼平編著

本書簡明地敘述了冲压零件产生廢品的原因，講解了冲压生产中有关冲裁、弯曲、拉深、成形等方面的廢品种类和防止廢品的方法。內容切合实际，实例丰富，可供冲压車間冲床工作为学习材料，也可供調整工作为参考讀物。

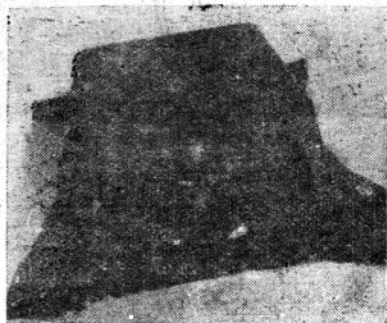
圖1 5341型汽油机散热器水室（材料  
Л62，厚度0.8公厘）試制时的廢品。

1 产品設計的工艺性能不好 这类廢品多半發生在样品試制和小批試制阶段。正式投入生产后的零件大都消除了这个因素。但是，应该指出，如果在試制时稍有疏忽，所产生的后果是相当严重的。圖 1 是 5341 型汽油机散热器上水室的照片，从這張照片上，我們看到制件的四角上有大的死皺。这种死皺产生以后，是没有办法消除的。在試制过程中，經過工艺师和設計师研究，更改了原設計不合理的部分以后，死皺基本上除去了(圖 2)，因

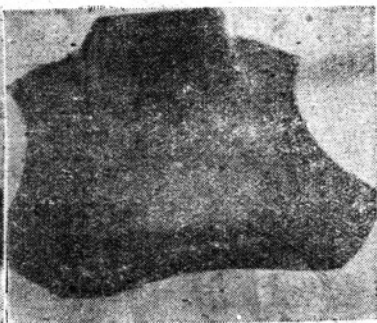
圖2 变更設計后的水室。

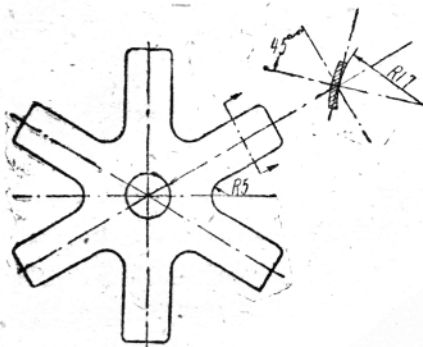
材料：碳鋼20 厚度：5公厘  
圖3 415A型汽油机風扇支架原設計  
圖(展开圖)。

而使产品順利地投入了生产。設計上的不良情况，有时也不容易發覺，像圖3風扇支架那样：由于試制时沒有發現問題，以致在投入生产后压弯回彈太大，而且当材料的品質較差时，常常在弯曲的地方产生扭裂現象，廢品率增高到12%左右。經過更改設計

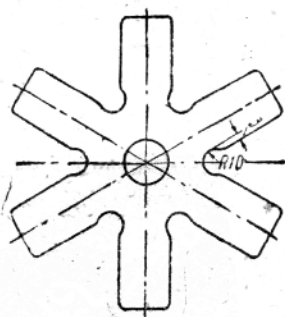
圖4 更改設計后的風扇支  
架(展开圖)。

后(圖4),把变形剧烈的地方設計成凹入的形状,这样就大大地削减了材料的扭曲区域,因而使零件的回弹力降低。经过这样改进以后,成品率就到达了一般冲压件的合格率了。

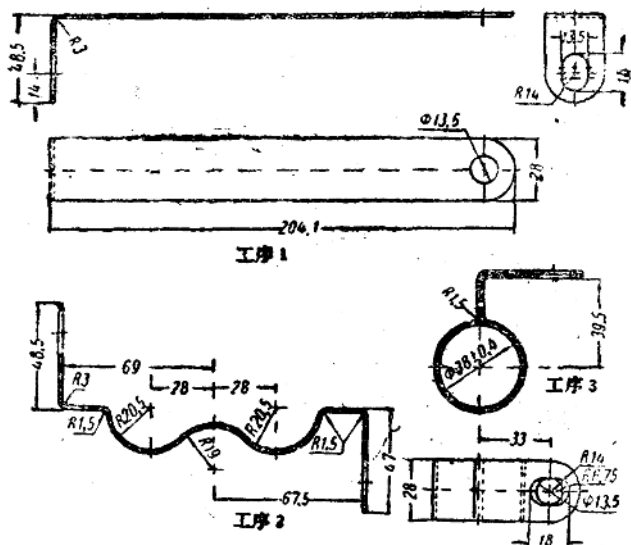
材料: 碳鋼10 厚度: 1.5公厘 毛坯長:  $L=249.4$ 公厘

圖 6 管子卡箍。

量起着决定性的作用。圖 6 管子卡箍的下料長度实际是 249.4 公厘，如果在計算展开長度时，發生了錯誤，那末，在生产时作出的零件，就不可能达到产品圖紙的要求。对于形状复杂的冲压件，在拟訂工艺卡和設計冲模时，除了从理論上計算出坯料的形状和尺寸以外，常常还要用試驗决定的方法才能最后确定坯料的形状和大小；冲床拖板的运动速度是有一定規定范围的。因此在拟訂工艺卡时，也应根据不同性質的冲压零件，来选择压床。譬如我們要制造一个相当深的拉深零件，如果选用了速度較快的压床来生产，那末造成廢品的可能性也大得多；另外模具設計原則确定得对不对，也会造成廢品的。如圖 7 形状的零件，由于工艺師在拟

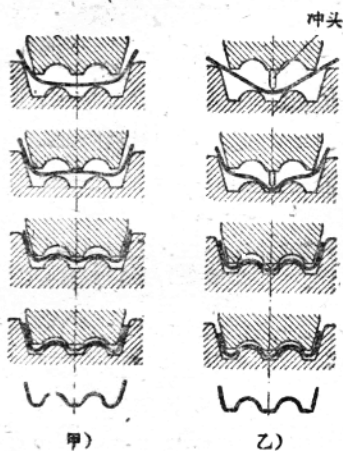
圖 9 压制同一个零件的两种不同性質的冲模設計：

甲—不符合工艺要求的模具設計圖；  
乙—合理的冲模設計圖。

**4 冲模的設計和制造不恰当** 冲压件的生产絕大部分是依靠模具来實現的，因此模具的制造質量 and 設計的优劣，对冲压件廢品率的高低，也起着决定性的作用。由于这类原因产生的廢品，数量都相当大，只有在更換了冲模部件或更改了原冲模結構以后，才有可能根除廢品。圖 9 是压制同一种弯曲零件，采用两种不同結構的冲模草圖。从圖 9 甲上我們可以看出，这种冲模在

压制零件时，由于沒有考虑到变形过程的实际情况，所以压制出来的零件，在中間部位，尤其在弯曲处，产生了严重的拉薄現象。甚至使制件有被拉裂的危險。圖 9 乙充分地掌握了弯曲过程的規律，使廢品产生的可能性基本上消灭了。冲模的質量不仅是一个設計問題，其中冲模的制造精度高低也起着主导作用。圖 10 所示冲压件是在装配冲模时凸模和凹模不在同一中心所造成的廢品。由于冲模制造得不正确，造成廢品的原因还有很多，大体說來有：冲模上下平面的不平度超出了公差范围（一般規定为  $0.08/300$  公厘）；凸、凹模的中心綫与机床台面不垂直；定料装置得不正确；各个零、部件的相互位置發生了偏移；間隙不均或超出

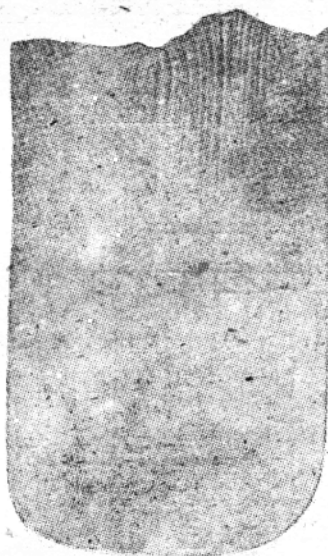
圖 10 由于冲模的間隙制造得不均匀所造成的廢品。

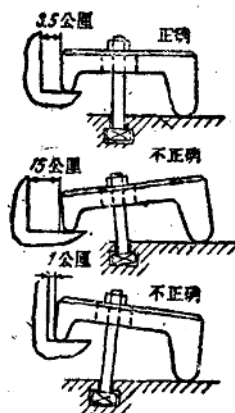
圖11 模子的固定方法。

5 冲模調整工和冲压工操作时疏忽大意 冲模調整工应按照各个厂制訂的冲模安裝調整手則进行工作，这是保証优良制品的必要手段。但是在冲压車間里，常常不断地出現由于冲模調整得不合适所造成的廢品。圖11是冲模固定方法的正确和不正确两种情况比較圖。如果按不正确的方法

安裝了模具，因为压板的压紧力和冲模的底面不垂直，产生了側向推力，在压床工作过程中，常常会引起模具的移动，使凸、凹模的間隙不均匀，因而造成廢品。严重的情况，甚至会使压床受到損伤，同时还有可能造成人身事故。对于深拉深的冲压件，調整工的責任就更为重要了。尤其是碰到了要分几次才能成形的帶凸緣的拉深零件，每一个

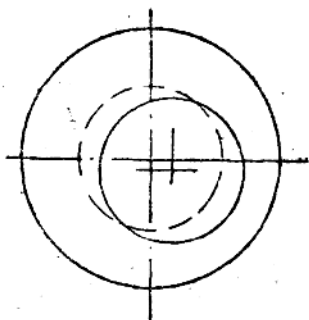
圖 20 制件內孔偏移。

二) 內孔與外廓相互位置有偏差 常見的廢品像圖 20 那樣, 制件的內孔和外圓不同心。造成這類廢品的原因是很多的; 或者是在進給條料時沒有把材料的頂端緊靠在擋料肖上 (圖 21); 或者是擋料肖的位置不正確。對於第一種情況, 只要加強注意就可以防止廢品, 後一種情況就只有修理定料肖位置了。當產量較少, 工

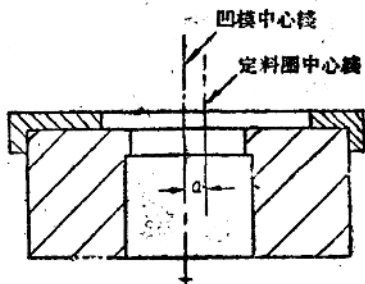
圖 22 沖孔模的定料圈跟凹模不同心。

孔凹模的中心線不重合而產生的 (圖 22)。解決的辦法是重新做定料圈或者把定料方式改為定料肖子, 並調整沖孔中心線的位置大小。這樣就能夠製造出合格的零件。圖 23 沖壓件上孔的位置有一定精度要求, 如果在擬訂工藝過程時, 把  $\varnothing 10^{+0.1}$  的四個孔分開來沖, 是得不到良好的結果的。因此碰到了這樣的产品時, 必須採用多头沖模,

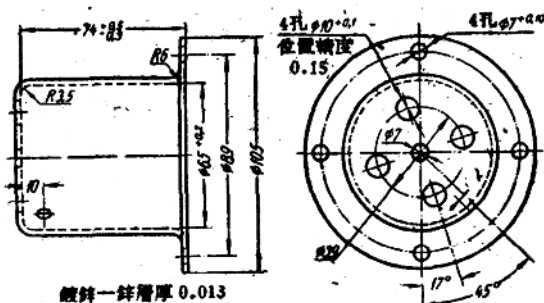
圖23 孔距有公差要求的拉深零件。
