921 大地震增訂版

# 日本阪神大地震 勘災訪問報告

## 日本阪神大地震勘災訪問報告

# 921 集集大地震 簡要實錄〔增訂〕

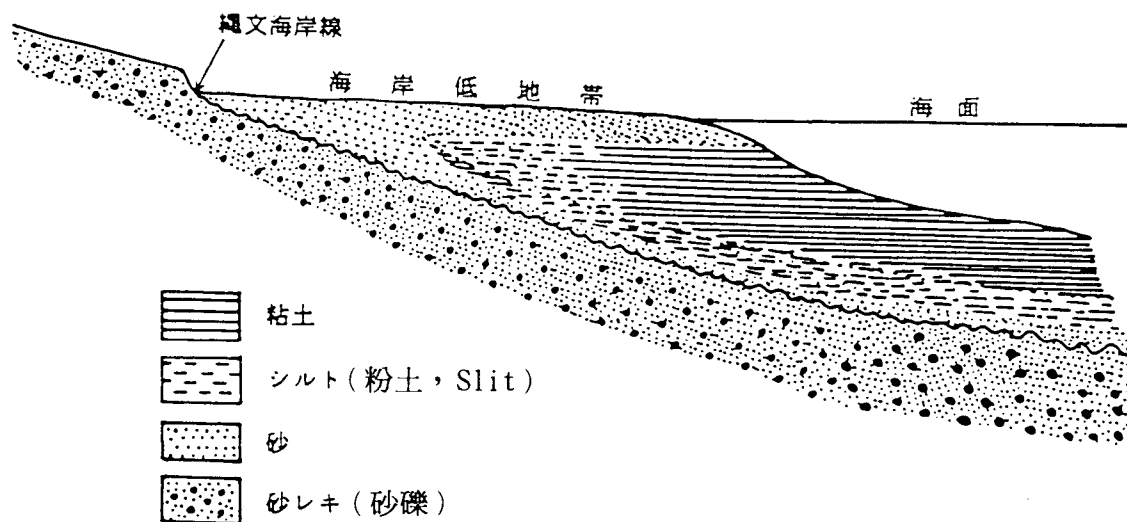
圖 2.1 大阪沖積平原地盤構造

大阪平原是環繞大阪灣的沖積平原，神戶市位於沖積平原左末端，該市之平原寬度大約只有 5.6 公里，其地盤構造如圖 2.1 所示，陸地為砂礫。大阪平原附近之活斷層分布，則如圖 2.2。在淡路島北端，曾於 1916 年發生過規模 6.1 的地震，直到今年再度爆發大地震。

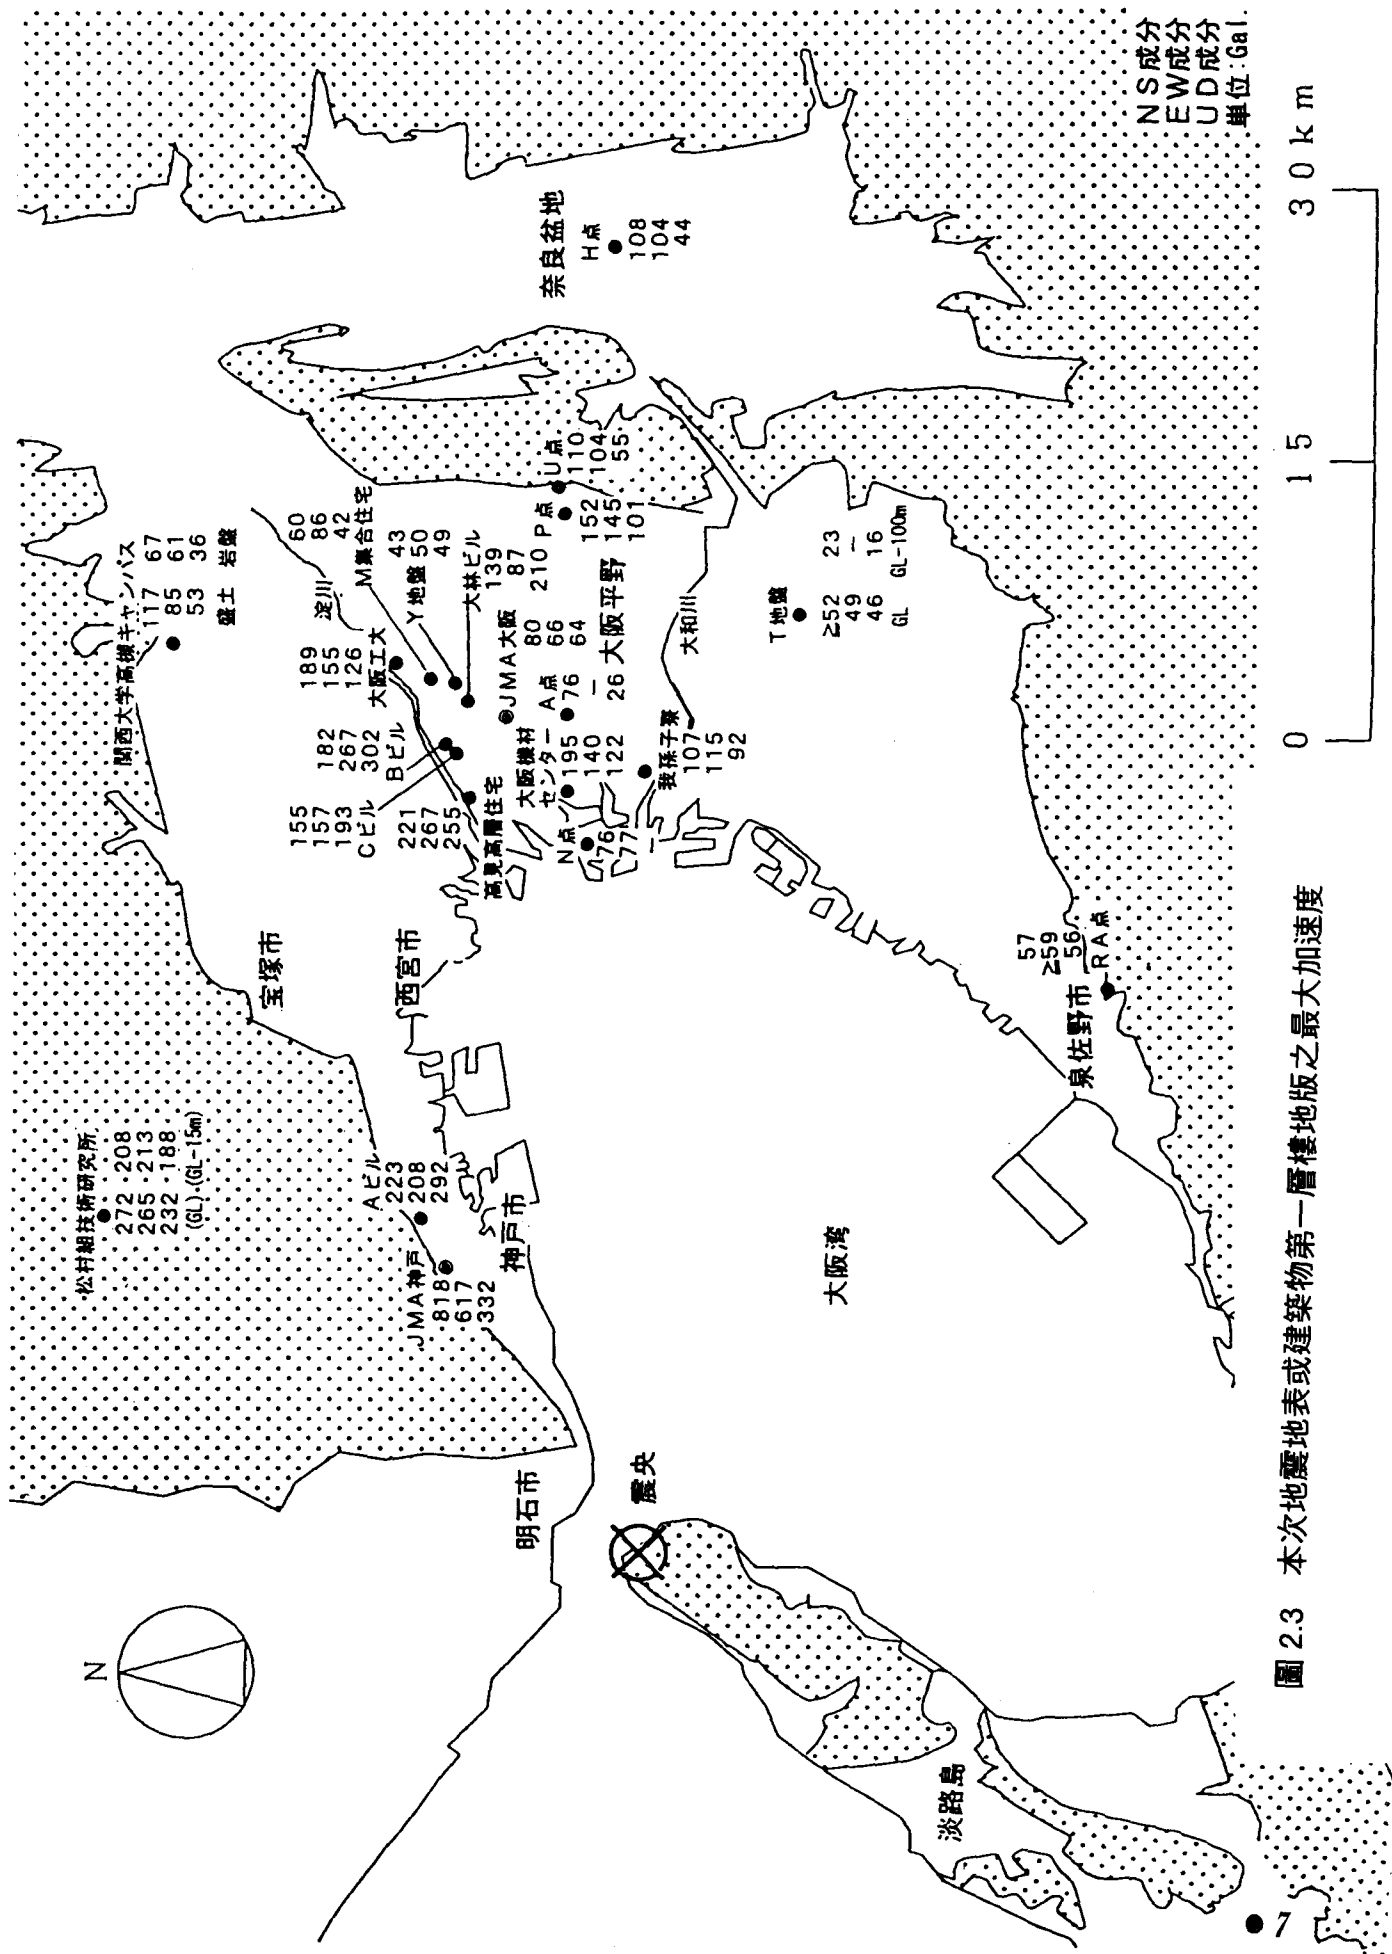
圖 2.3 本次地震地表或建築物第一層樓地板之最大加速度

註：gal 即  $\text{cm/sec}^2$ ，  
為加速度單位。

本次地震阪神地區地表或建築物第一層樓地版量測的最大加速度，如圖 2.3 所示。圖中神戶海洋氣象台距震央大約 17 公里，量得之 NS 向加速度為 818gal，東西向加速度為 617gal，上下向加速度為 332gal，是所有量得地表加速度中之最大者。松村組技術研究所距震央大約 32 公里，在地表面量得的南北向、東西向、上下向加速度分別為 272gal、265gal、232gal；而在地面下 15 公尺處之記錄則為 208gal、213gal、188gal。圖 2.4 為神戶海洋氣象台之加速度波形；圖 2.5 為松村組技術研究所之加速度波形。
