电力工业部高压开关专业会议文献资料选辑

高压开关速度及时间特性的测量方法

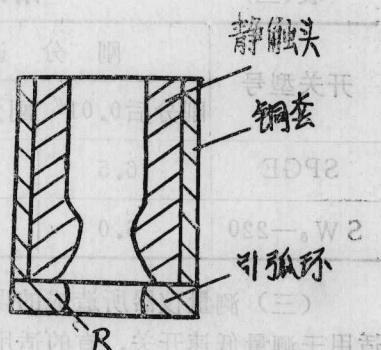
图(一) 静触头示意图

开关刚分、刚合位置，也就是动、静触头刚开始分开或接通的位置。确定刚分(合)点位置有二种方法。一种方法是用超行程尺寸来确定，即以引弧环端面为准。另一种方法是用电气开断(或接通)点确定刚分(合)点。例如电磁振荡器，转筒测速仪等都用超行程尺寸来确定。光电测速仪、滑块测速仪等一般采用电气接点法。图(一)是静触头示意图，静触头和引弧环以及和动触头端面一般均有一个倒角R，引弧环孔径一般比静触头孔径大1~2毫米，虽然在调整时尽量使动静触头中心线在一条直线上，但实际上有时不能保证。因此就不能保证分(合)闸时的分断或接触点固定不变。刚分(合)点尺寸变化了，测得的刚分(合)速度也将受影响。表一是从SW₆—220开关用转筒测速仪录取S=f(t)曲线上得到的数值，可供参考。表中说明当动静触头分(合)位置变化时，刚分(合)速度也随着变化。以SW₆—220开关实际超行程为65毫米，作为触头分断或接通点，这时的刚分速度为6米/秒，当减到63毫米时，刚分速度5.7米/秒，比原来减小了5%。

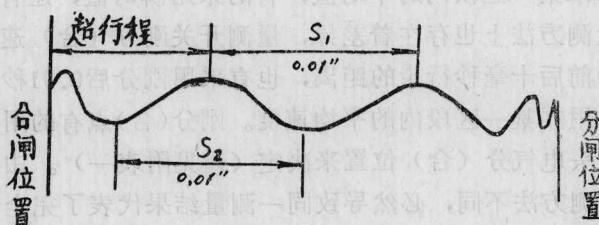
1. 触头刚分后和刚合前 0.01 秒，时间内运动触头运动的距离 S，如图(二)所示。

$$V_1 = \frac{S_1}{0.01} \text{ (米/秒)}$$

图(二) 测量方法
