Troubles Diagnosing and Removing
Technologies in Plastics Moulding

塑料成型常见故障 诊断与排除

张玉龙 庞旭堂 主编

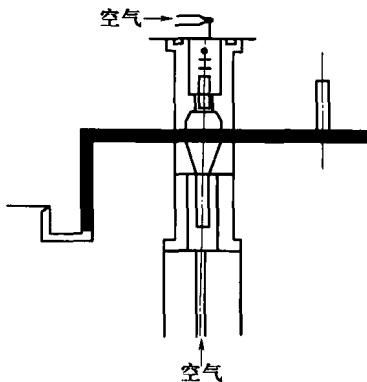
图 1-3 气动顶出

（4）减压作用。塑件是底面无孔而有凸缘折叠的箱形件时，由于凸缘折叠部位与型腔接触紧密，减压状态比动模强，塑件易滞留在定模部分。如果在型芯上做凹槽将塑件强制留在动模上，则制品和型芯紧密附着而形成减压状态，当顶杆顶出塑件时，会出现顶穿或白化现象，这种情况下，应在动模、定模两侧用空气阀（图 1-3）顶出塑件，对于筒、筐等深型塑件尤为必要。
