# 建筑物倒塌实例与分析

(建筑物鉴定、修复和改造之十三)

张富春 编

冶金部建筑研究总院建筑技术情报室

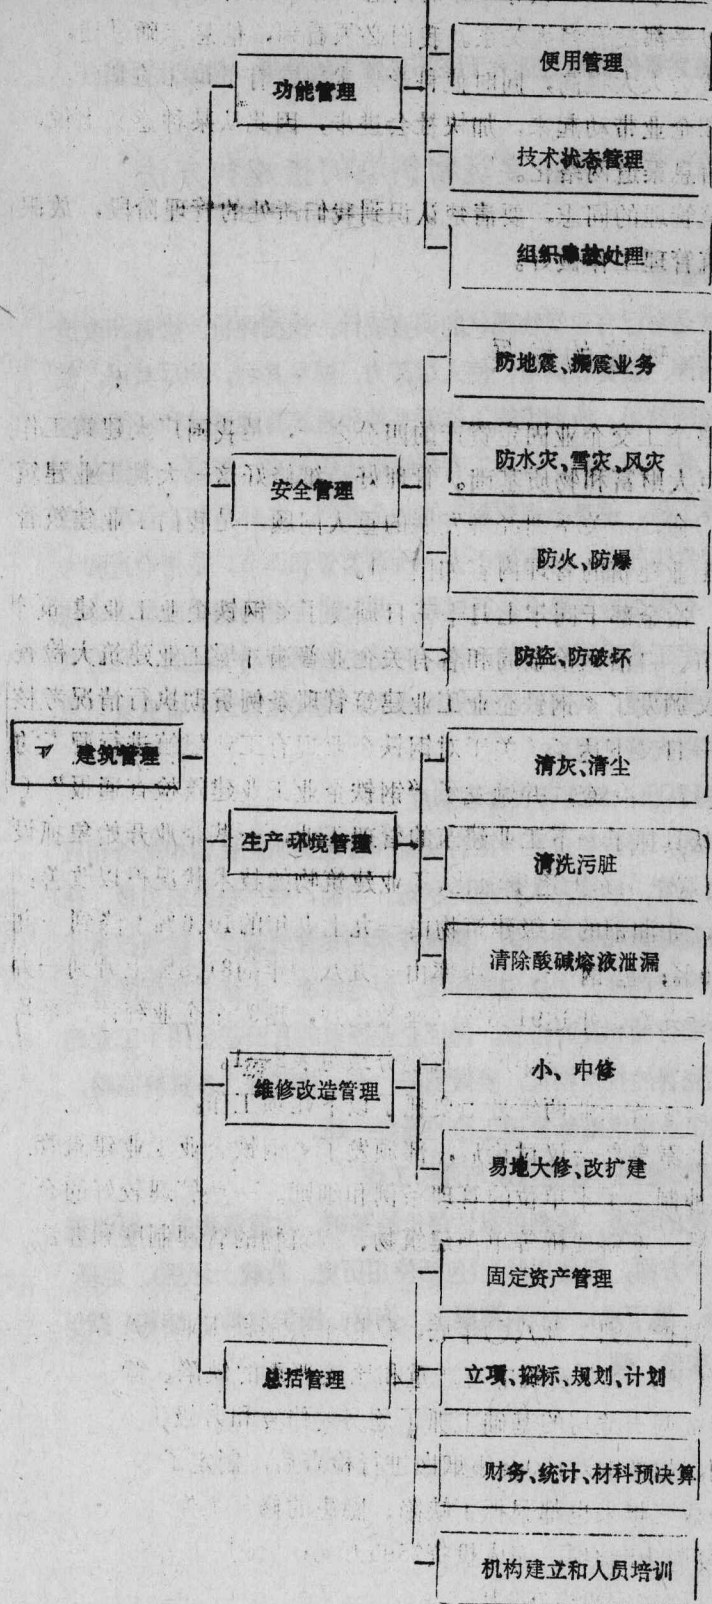
图 1-1 建筑物 综合管理业务内容

建筑物管理是一定工业发展阶段的产物，它是由共同劳动引起的，凡有共同劳动的地方，都需要管理，共同劳动的规模愈大，现代化管理也就愈复杂愈重要。建筑物具体管理内容见图1-1。
